特別史跡名古屋城跡全体整備検討会議 建造物部会(第34回)

表二の門発掘調査成果について

1 令和5(2023)年度発掘調査成果

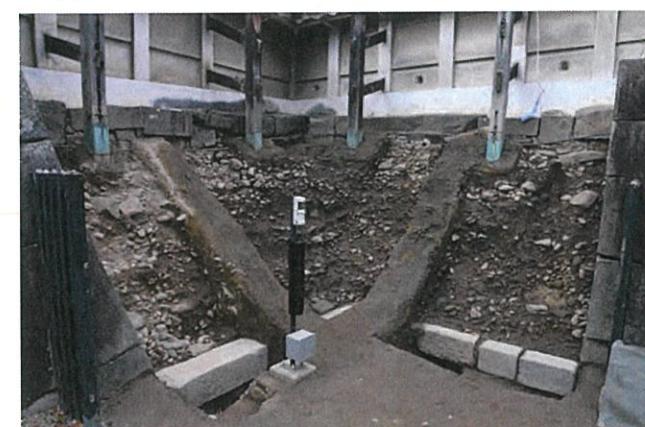
- 両側の土壙裾部にて、昨年度の試掘調査で出土した切石と連続する切石を検出した。築城当初の雁木ではなく、積み直された雁木の最下段と考えられる。
- 出土した切石は計12石となり(ほか抜取痕1箇所)、すべて花崗岩であった。
- 入隅部では奥行が短い切石(約15.0～18.0cm)が含まれていることを確認した。
- 東側土壙入隅部の切石には矢穴長約4.0～5.5cmの矢穴痕がみられた。江戸時代中期以降の矢穴と考えられるため、この切石は雁木積み直し時に新たに入れられた可能性がある。
- 2段目の雁木は最下段の上面に乗ると考えられるため、最下段の踏面は奥行の短い切石に合わせて約15.0～18.0cmと想定される(2段目以降は蹴上約30cm 踏面約27cmか)。

図2 東側土壙 完掘状況(北西から)

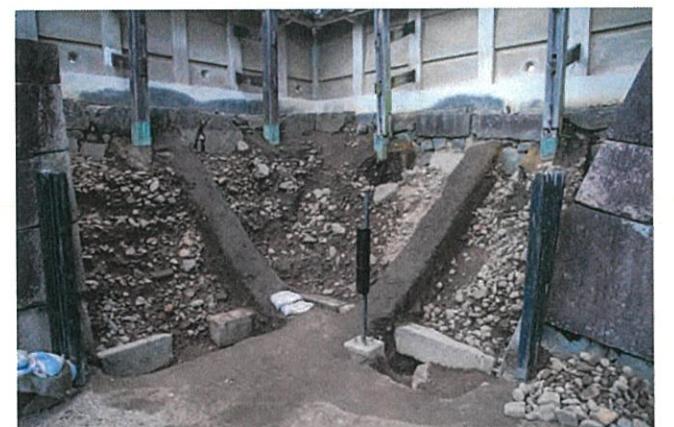
図3 西側土壙 完掘状況(北東から)

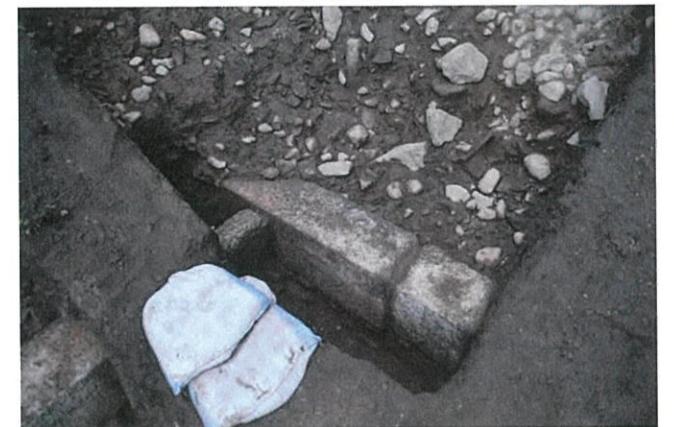
図5 西側土壙 入隅部切石出土状況

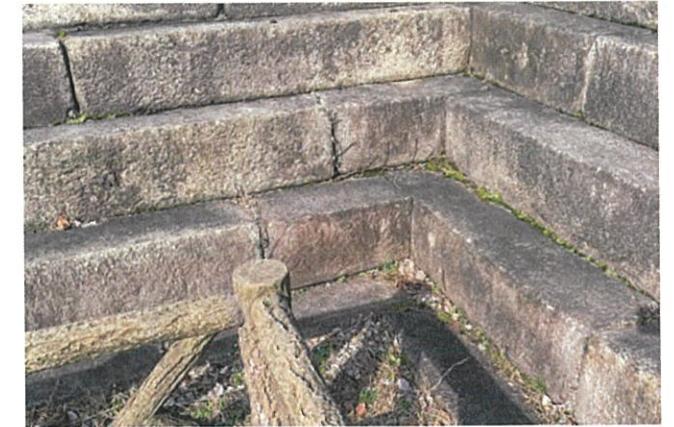
図7 二之丸東二之丸門雁木 入隅部・最下段

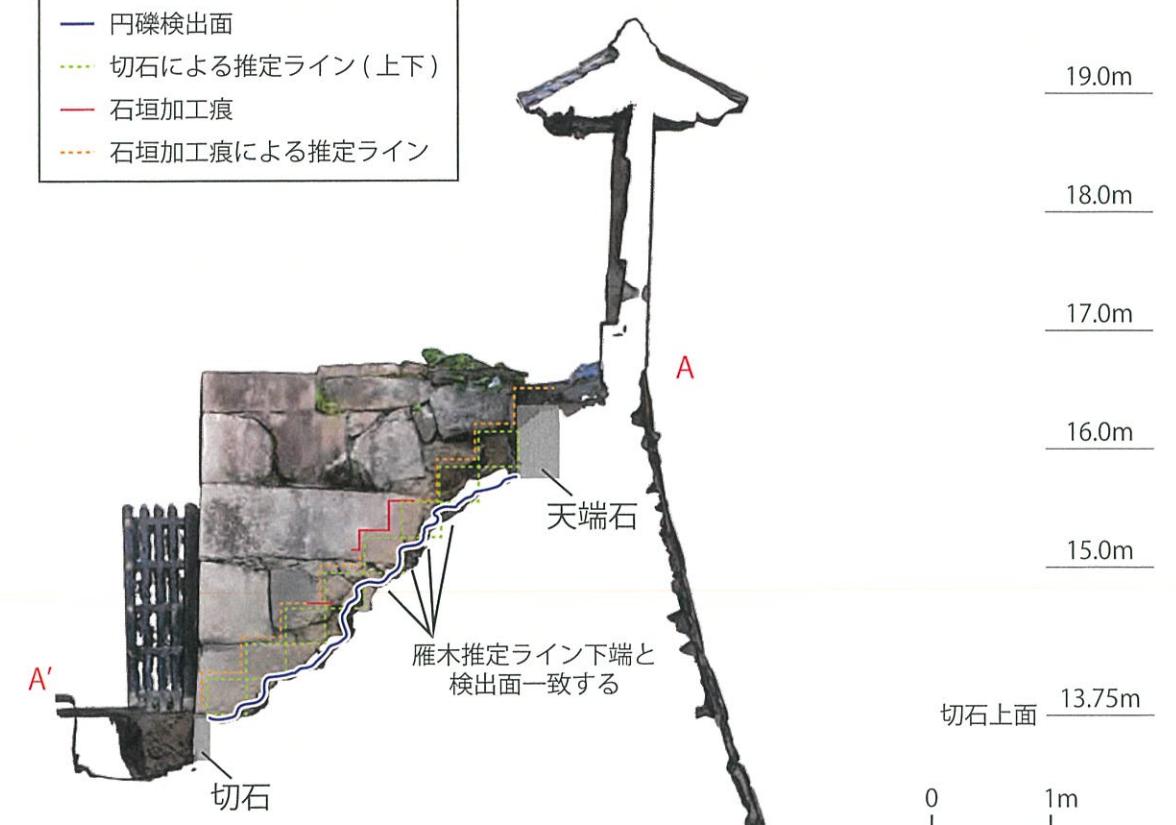
- 両側の土壘斜面部にて、面的に円礫を検出した。円礫は雁木の背面に詰められていたものと考えられ、検出状況は雁木撤去時の状態を示している可能性が高い。
- 検出面が垂直・平坦に近い箇所があり、雁木推定ラインを比較すると一致する箇所があった。このため、部分的に雁木設置時の状態（背面構造）が残存していると考えられる。
- 円礫の岩石種調査を行ったところ、石質の割合・礫径の分布が庄内川中流域と類似した。同様の調査を行っている本丸搦手馬出石垣の栗石では、庄内川からの採取は天和期の栗石にみられる。この調査成果及び円礫中に瓦片が混じることも考慮すると、検出した円礫は雁木の積み直し時に搬入されたものと考えられる。
- 検出面では円礫と土が混じる状況であったが、東側土壘天端にて深堀りを行ったところ、検出面から約30cm下で円礫のみの層を確認した。当初の背面構造の可能性がある。

図12 A-A' 断面 見通し図による雁木の断面位置の検討

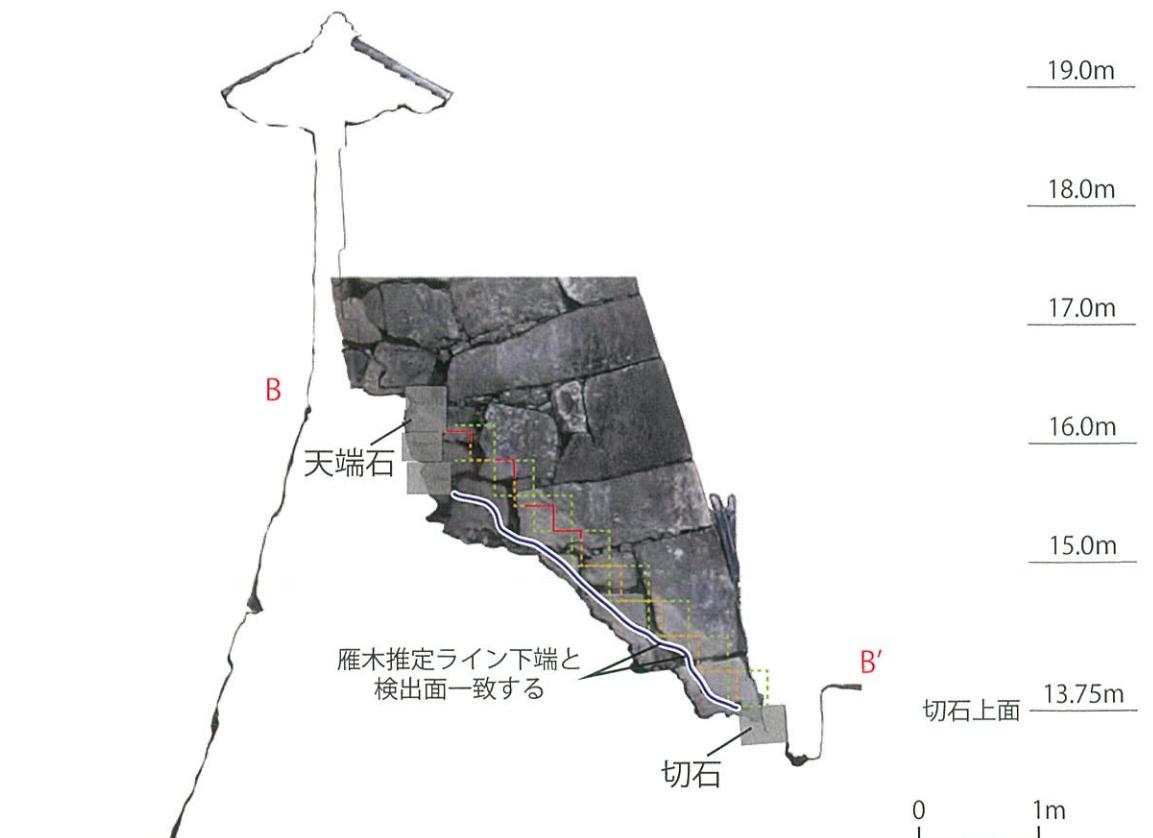
図13 B-B' 断面 見通し図による雁木の断面位置の検討

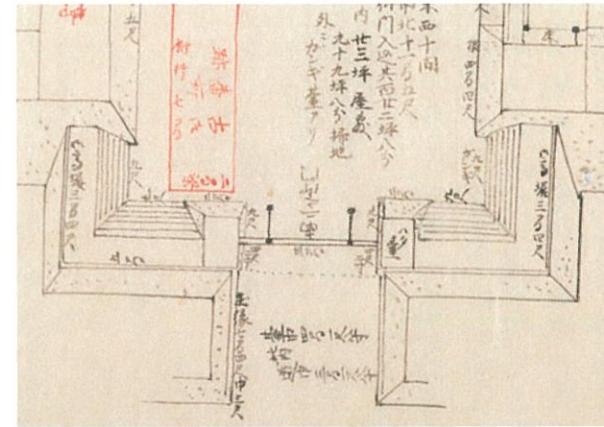
- 土壙背面にみられるような平場は今回の発掘調査で確認できなかった。
- 『金城温古録』では土壙背面に平場が描かれているが、城内の事例をみても平場は確認できていない。
- 平場は存在せず、雁木の上で鉄砲や弓矢を構えることを想定していたと考えられる。

図 16 『金城温古録』表二の門（名古屋市蓬左文庫蔵）

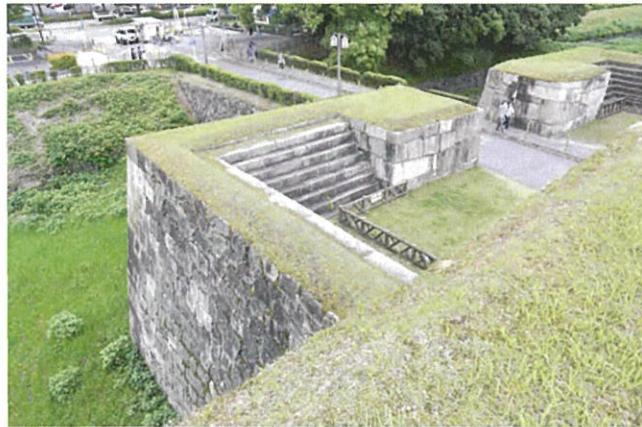
図 17 二之丸東二之門の土壙天端

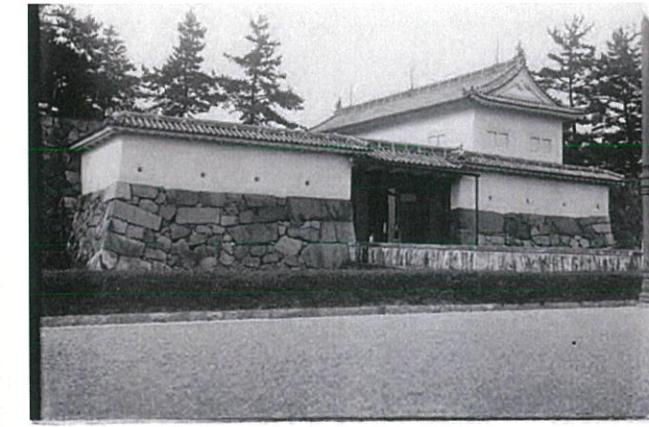
- 昨年度の試掘調査と今回の発掘調査で表二の門附属土壙の改変に関する多くの痕跡を確認することができた。修理記録との対応を含めて図 19 に整理した。
- 発掘調査から修理記録にない改変も確認しており、東側土壙の控柱下端に鉄製ボルトが刺さる状況、天端石の下に控柱の根固めが入り込む状況などがあった。
- 明治 24 年 (1891) に発生した濃尾地震直後の古写真と現況を比較すると、土壙の狭間の位置が異なっており、昭和 15 年 (1940) 頃に撮影されたガラス乾板写真では現況と同じため、その間に土壙が建替えられたと考えられる。

図 22 昭和 15 年頃撮影の表二の門（名古屋城総合事務所蔵）

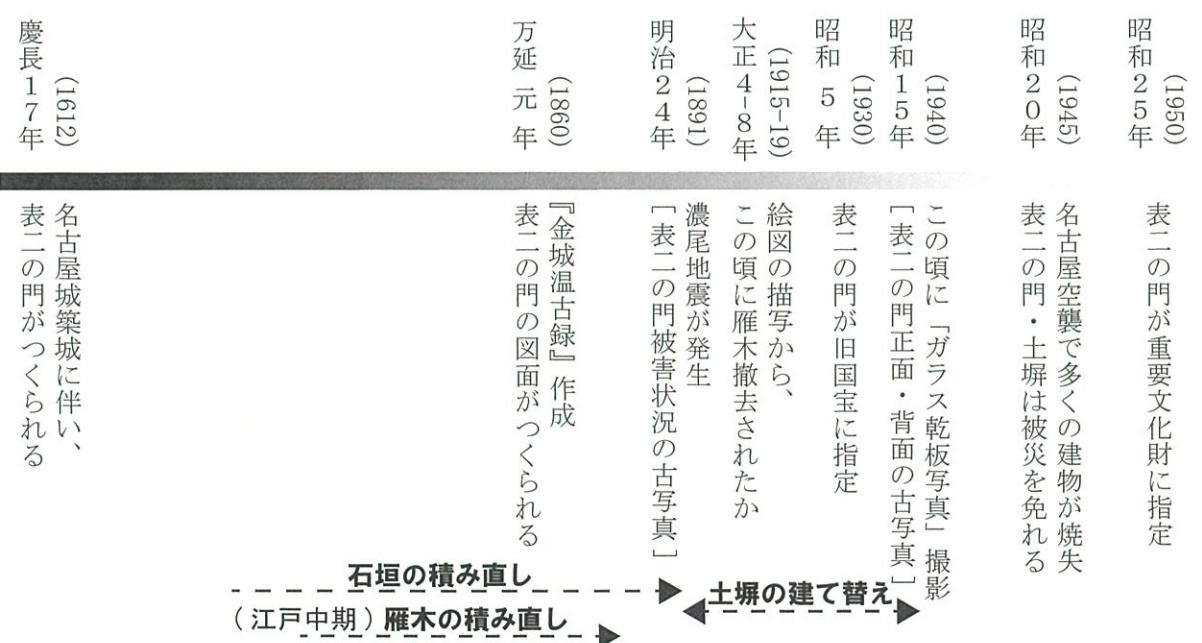
図 25 表二の門の変遷

- 調査によって雁木の情報が多く得られ、学術的な評価が一定程度整理できたため、今後の表二の門大規模修理工事に合わせて雁木の整備を行っていく。
- 整備においては、現状の土壙・石垣・出土した雁木最下段をもとに、江戸時代中期以降から大正 4 年 (1915) 頃に存在したと考えられる姿に復することを前提として検討を進める。
