特別史跡名古屋城跡全体整備検討会議 石垣・埋蔵文化財部会(第 63 回)

日時：令和 6 年 11 月 19 日（火）14:30～17:00

水堀関連遺構の発掘調査について（辰之口発掘調査区）

天守台及び周辺石垣の保存対策について

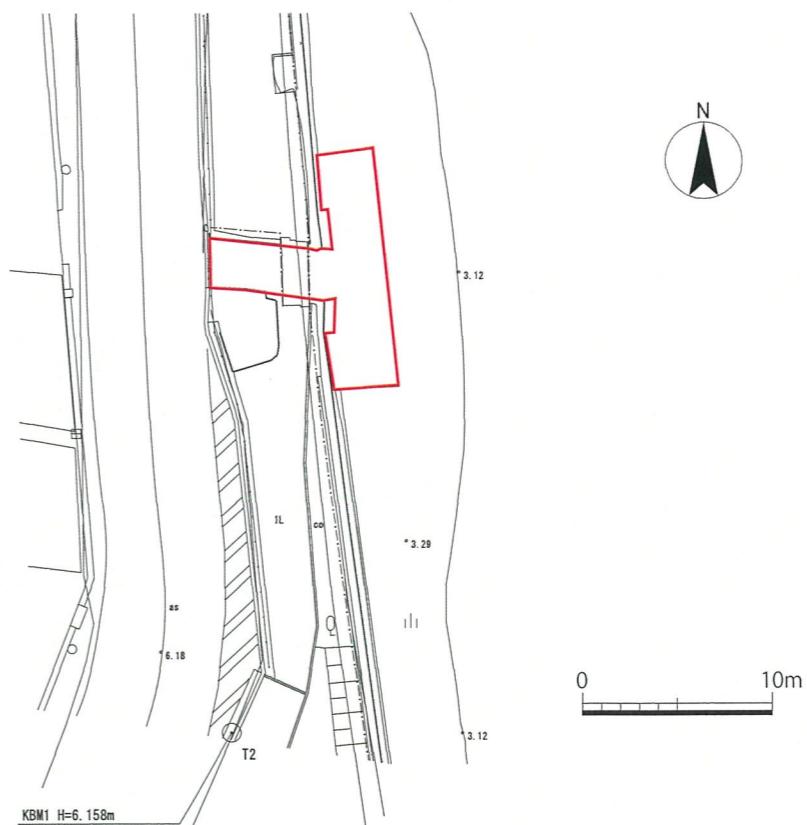
図2 辰之口調査区の位置 ※赤枠が調査区 (S=1/400)

- (1) 水道部分、埋立地部分のほぼ全面に「たたき」を確認した。

○水道部分では、南北約2.4m×東西約5.7mの範囲で、標高値(TP) 約4.1m以下に残存する。埋立地部分では、南北約12m×東西約3m・標高値(TP) 約3.9m以下に残存するが、南端は明確な端が確認できず、矢板外まで広がる可能性がある。

- (2) 水道部分入口に水門の痕跡を確認した。

○石組に、門扉に伴う溝や臍穴が刻まれている。原位置は保っていない。「たたきB」に門扉の受けとなる溝が設けられる。石橋を挟んだ西側の位置にも同様に溝が設けられており、門扉が複数枚あった可能性がある。

- (3) 水道部分で、最下段の石組の下端面を確認した。本来の（江戸期の）水道の床面は深い地点に広がっていたと考えられるが、位置は特定できなかった。

○石垣下端面の標高値(TP)は約3.05mで、「たたきB」上面より約1m下である。床面は灰色砂層で、予想された「南蛮た々き」の広がりは確認できなかった。

○水道部分の下位は「たたきB」に厚く覆われて、下位部分の石組は（積み直しなどされず）比較的良好に残存するとみられる。

○「たたきB」付近より上位の石組は、下位の石垣よりも内側にせり出し段差がある状態で一連に積み上げられたものではない。「たたきB」以下の堆積土（上～中位）は短期間に埋め立てた土で、石組構築に伴うとみられる石の剥片を多数含む。

- (4) 「たたき」を厚く施工していることから、近代に水道の「底上げ」をし、水堀の水が流入するのを防ぐこと、または、水堀の水位を高く保つことを目指していたと考えられる。

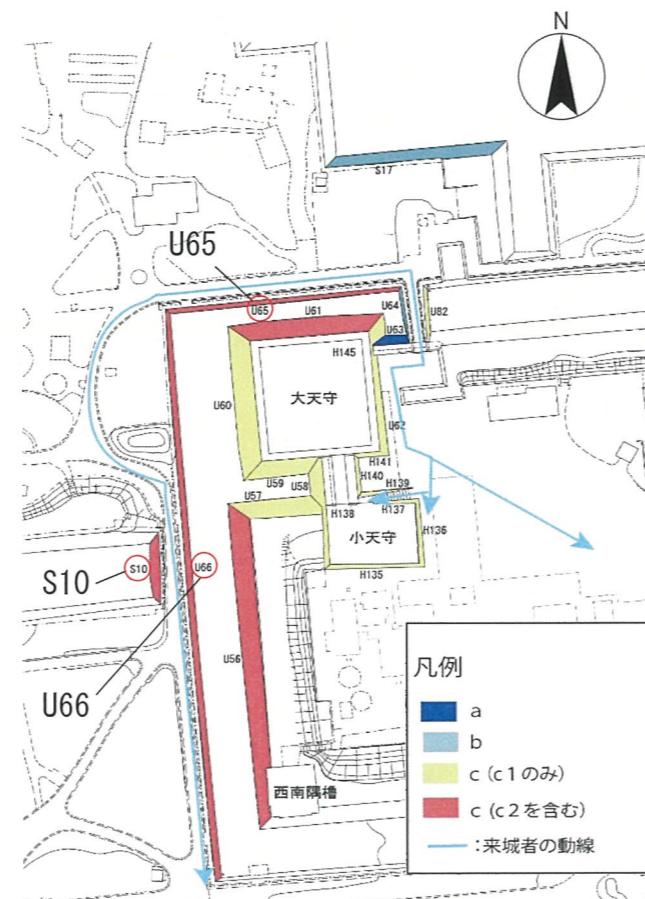
図1 石垣面の状況と来城者の動線

こうした調査に基づき、第56回石垣埋蔵文化財部会及び第56回全体整備検討会議において、対象石垣の保存対策の考え方を整理し、石垣面の現状把握に基づく保存対策検討を表1に、石垣面の状況と来城者の動線を図1にまとめた。

対象石垣については、内堀内の石垣において濃尾地震に伴って積み直されたところや一部に現天守閣の再建時に改変された箇所はあるが、近世期の姿を残しているところが多い。これらの石垣の保存対策に際しては、文化財としての価値を適切に保存するため、築石のみならず背面構造も含めて最大限現状を維持することを原則とする。被熱による石材の劣化が顕著な箇所があるが、解体修理をした場合、多くの石材を新保石材に置き換えることとなり、文化財としての価値を損なうこととなるため、現状を維持した保存対策をとる。

表1及び図1で整理した石垣のうち、「c(c2を含む)」に分類し、かつ来城者動線沿いの石垣（U65、U66、S10）について、優先的に保存対策を行うこととした。

こうした原則に立ち、具体的な方針としては、個々の石材はできる限り既存石材を維持したうえで、石垣面の変形や石材の破損などの進行を抑える対策を実施することとした。

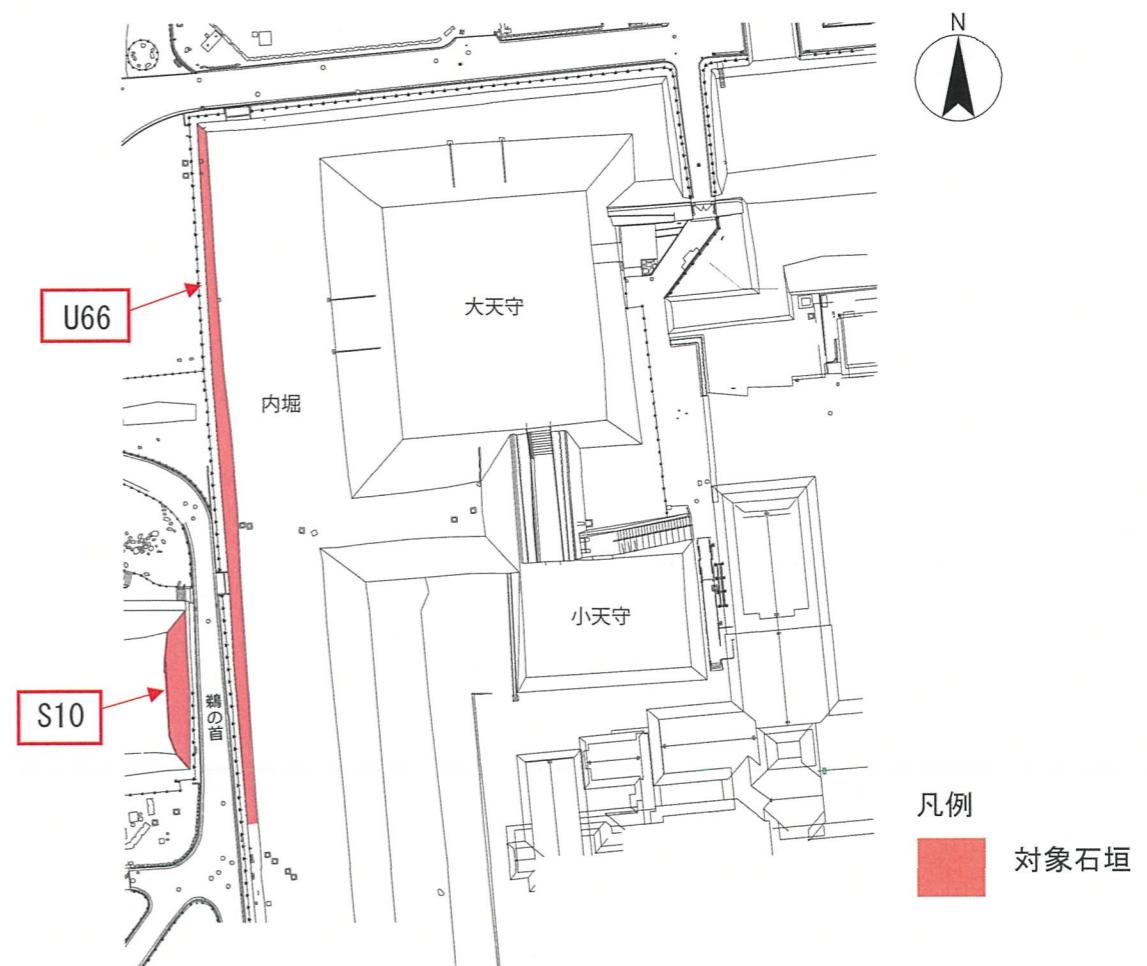
図2 今回の石垣保存対策範囲

U65石垣の保存対策については、具体的な保存対策手法を整理し、第57回石垣埋蔵文化財部会、及び第61回全体整備検討会議においてご承認いただき、文化庁への手続きを経て着工に至っている。今回、引き続き行うU66石垣とS10石垣の保存対策（対象は図2による）については、原則として、U65石垣の保存対策の手法に倣うものとする。

石垣(U66、S10)における保存対策の具体的な手法として、以下に示すとおり「(1) 間詰石の締め直し、補充等」と「(2) 破損石材の修理」を行う。

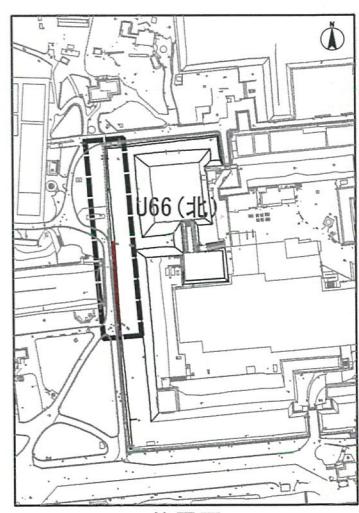
石垣 U66(北) の保存対策(案)(2/2)

石垣	資料調査	発掘調査	石垣面の評価	今後の対応(※)
U66	濃尾地震の際に、 北部で「崩壊」と 「孕み」が各 1か所、 中央部で「孕み」 1か所、南端で 「崩壊」	中央部分では、根石付近まで積み替えられている可能性がある。 それ以外の部分では、地下部分は近世期の姿を残している。大天守の西側では、前面に石列があるが、石垣面とは組み合っていない。	近代以降の積み直しが数か所行われ、根石付近も含め、近世期の姿を失った部分もみられる。 全面にわたって、間詰石の抜け落ちが目立つ。	部分補修により現状を維持。 間詰石の補充、劣化した石材の補修。来城者の安全対策。
S10	濃尾地震の際に 「孕み」との記載。 古写真と現在を比較すると、上部3段程度失われて いる。	地下部分は近世期の姿を残しているが、濃尾地震後の積み替えの際に、近世期の築石のかなり後ろの位置から積み上げられている。	地上部は近代の積み替えだが、裾部付近は近世の姿を残す。積み替えの際に、築石を後ろに控えて積み上げており、段差が生じている。本来の姿を失っているとともに、安定性の面でも課題がある。	近世の積み直し境界部の状態が悪いが、現状を維持。 来城者に対する安全対策として前面の補強など検討。

間詰石の締め直し、補充	築石間の空隙の充填
<ul style="list-style-type: none"> 全ての間詰石を確認し、緩みのある箇所について締め直しを行う 間詰石が欠落している部分に間詰石を補充する 	<ul style="list-style-type: none"> 築石の間や背面に空隙がある箇所について栗石を補充する 石垣表面の築石間の隙間が小さく、大きな栗石を挿入できない箇所等、必要に応じて、袋に詰めた小石等（詳細は後述）を充填する

剥離等に対する補修	分離部、欠落部の回復
<ul style="list-style-type: none"> 石材の割れのうち、剥離、亀裂部に主にセメント系の補修材を充填する 	<ul style="list-style-type: none"> 石材の割れのうち石材が分離している箇所について、主にセメント系の補修材を使用し、状態によりピン固定を併用する 石材の表面が欠落している箇所については石材を補充する
