特別史跡名古屋城跡全体整備検討会議 天守閣部会(第14回)

- ・第13回天守閣部会における主な指摘事項と対応状況について [資料-1]
- ・木材調達の見込状況について[資料-2]
- ・屋根の仕様について[資料-3]
- ・昭和実測図にない要素について [資料-4]

## 名古屋城天守閣整備事業

資料-3：屋根の仕様（防水）について  
資料-4：昭和実測図にない要素について

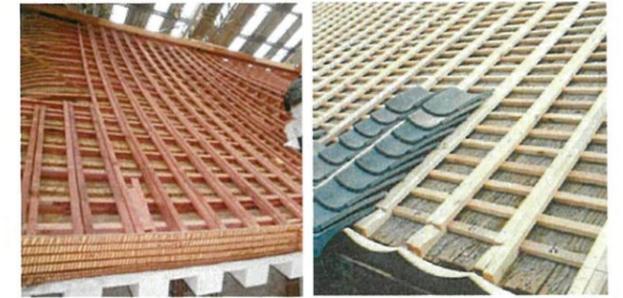
- ・姫路城始め多くの文化財修理と同様に荷重軽減、耐久性を考慮し、空葺きとする。

空葺き：姫路城  
出典：国宝姫路城大天守保存整備事業公式記録集

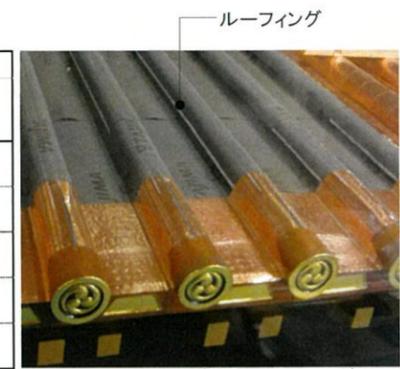
銅瓦、ルーフィング  
：日光山輪王寺三仏堂
