## 庭園部会の検討状況について

## 第 19 回

平成30年度修復整備工事計画平面図

# H30年度 名勝名古屋城二之丸庭園修復整備工事

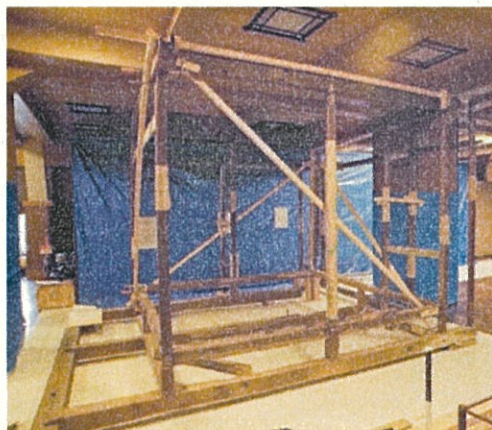
仮組の様子

- 部材調査の継続
- 当初構造の詳細検討
- 部材の根継などの適切な処置
- 構造耐力の確保      など

| 議題 | 主な内容 | 主な意見 |
|---|---|---|
| 「余芳」の移築再建について<br>＜資料 2-5＞ | ○平成 30 年度に行っている部材調査の途中経過について報告<br>○構造的なことについては建造物部会にて検討していくことを説明 | ○建築基準法の適用除外を受けたとしても、別の方法で建築基準を満たす必要がある。<br>○復元検討委員会、名勝委員会に報告する必要がある。 |
