第27回特別史跡名古屋城跡全体整備検討会議以降の経緯

屋根の防水仕様について

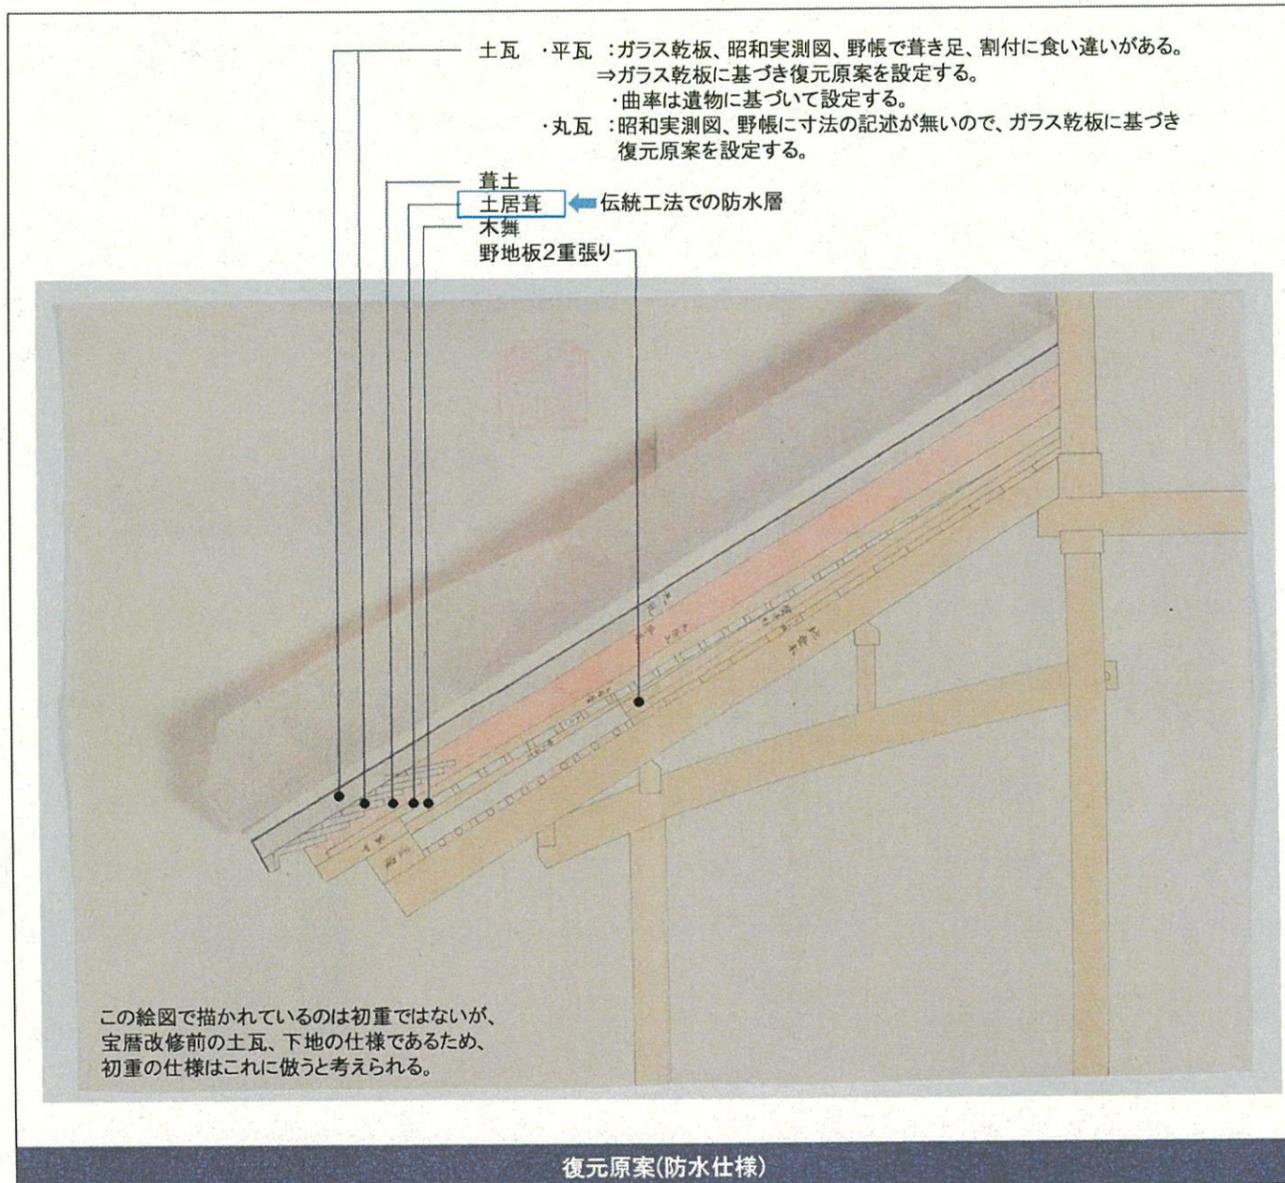
(1) 大天守初重及び小天守の屋根：粘土瓦の屋根

1) 復元原案

下記3点の史料から判明する大天守初重の仕上げ、下地の仕様を復元原案として下図に示す。

⇒小天守については瓦の寸法以外の史料は見つからないが、下の絵図と同様と考えた。

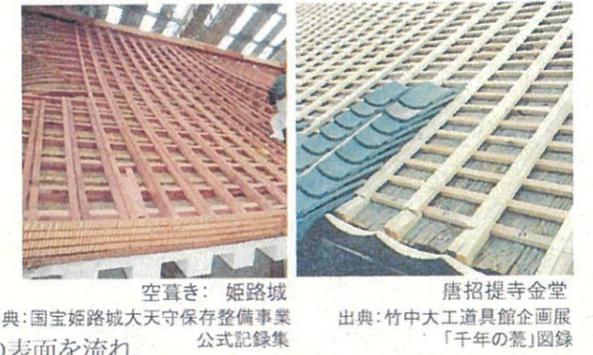
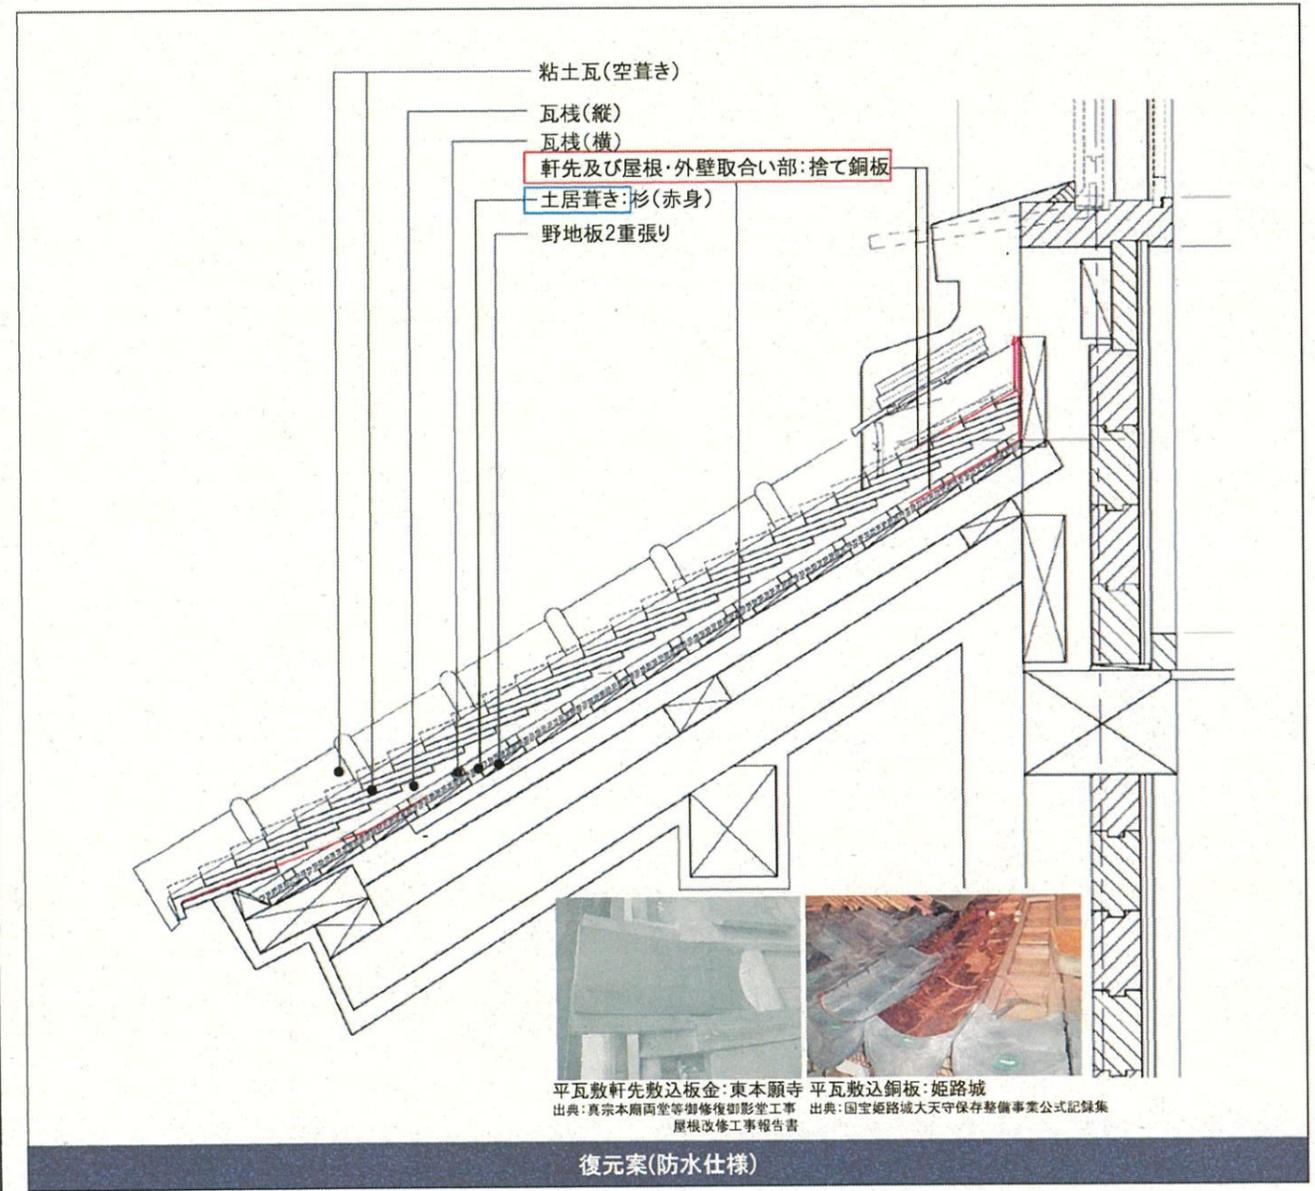
2) 復元案

止水ライン：復元原案通り土居葺きを止水ラインとする。

- ・姫路城始め多くの文化財修理と同様に荷重軽減、耐久性を考慮し、空葺きとする。

瓦の隙間から雨水が侵入した場合、土居葺きの表面を流れ、軒先に溜り、軒廻り材を内側から腐朽させることや、軒先を塗りこめた漆喰の剥落が想定される。

⇒軒先：銅板を挿入し軒平唐草と敷平に挟み込み、排水ルートを確認する。

屋根・外壁取合い部：同じく銅板を挿入し、クラック等から雨水が侵入した場合、土居葺面に導くようにする。

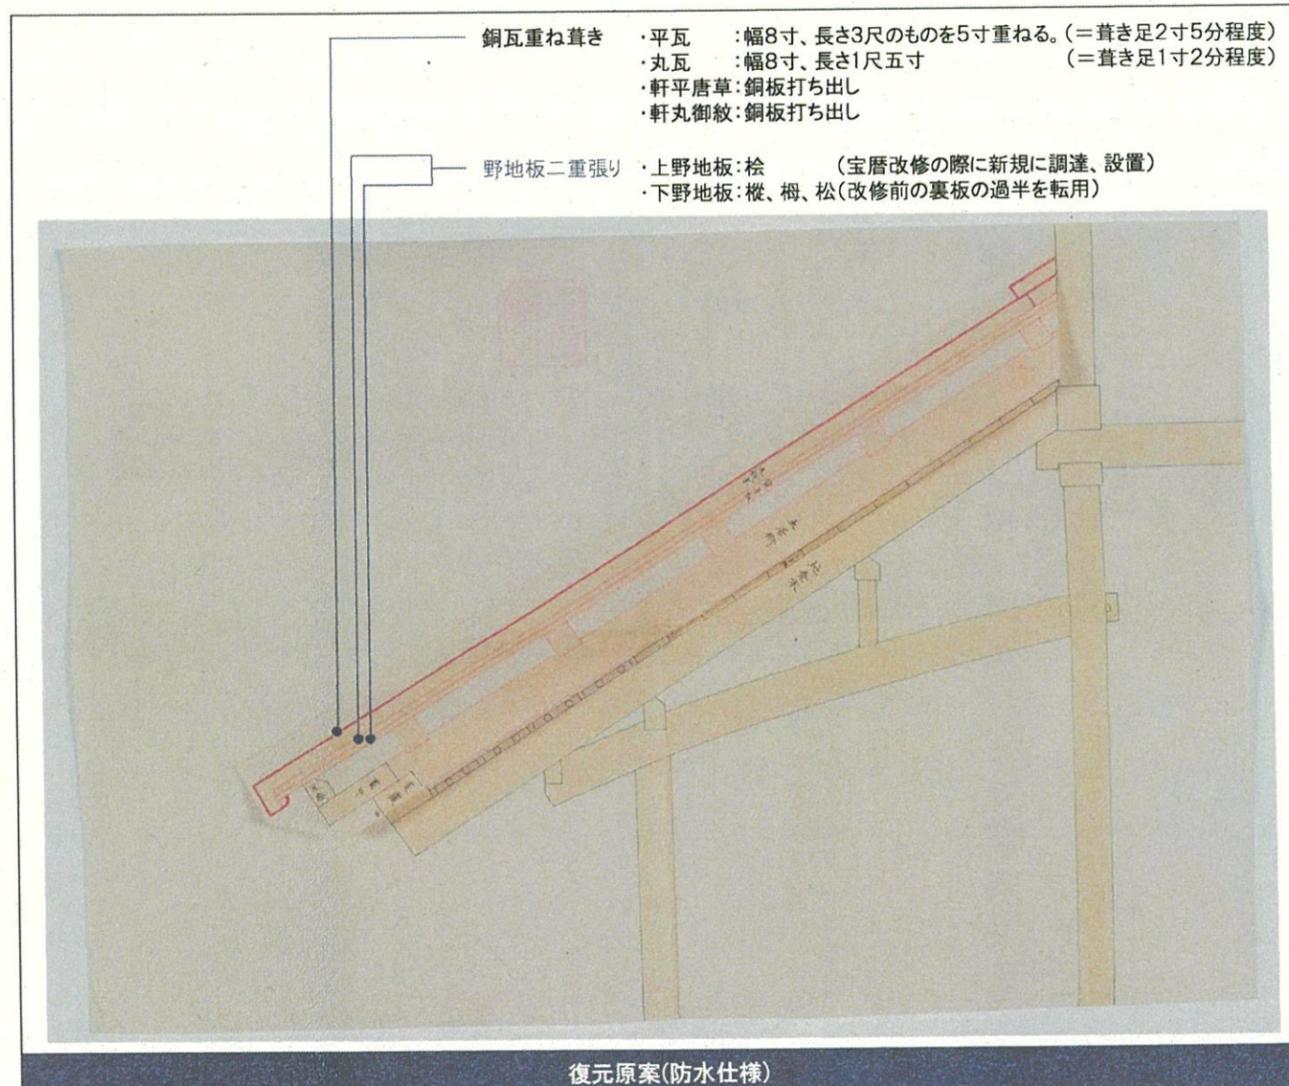
(2) 大天守二重～五重：銅瓦葺きの屋根

1) 復元原案

下記3点の史料から判明する大天守二重～四重の屋根の仕上げ、下地の仕様を復元原案として下図に示す。

⇒これらの史料より、**伝統工法の防水層である土居葺きは設けられず野地板の2重張りに銅瓦が葺かれていたことがわかる。**

⇒野地板をずらしながら張り重ねた流し張りとして、これを防水層としていたと考えられる。

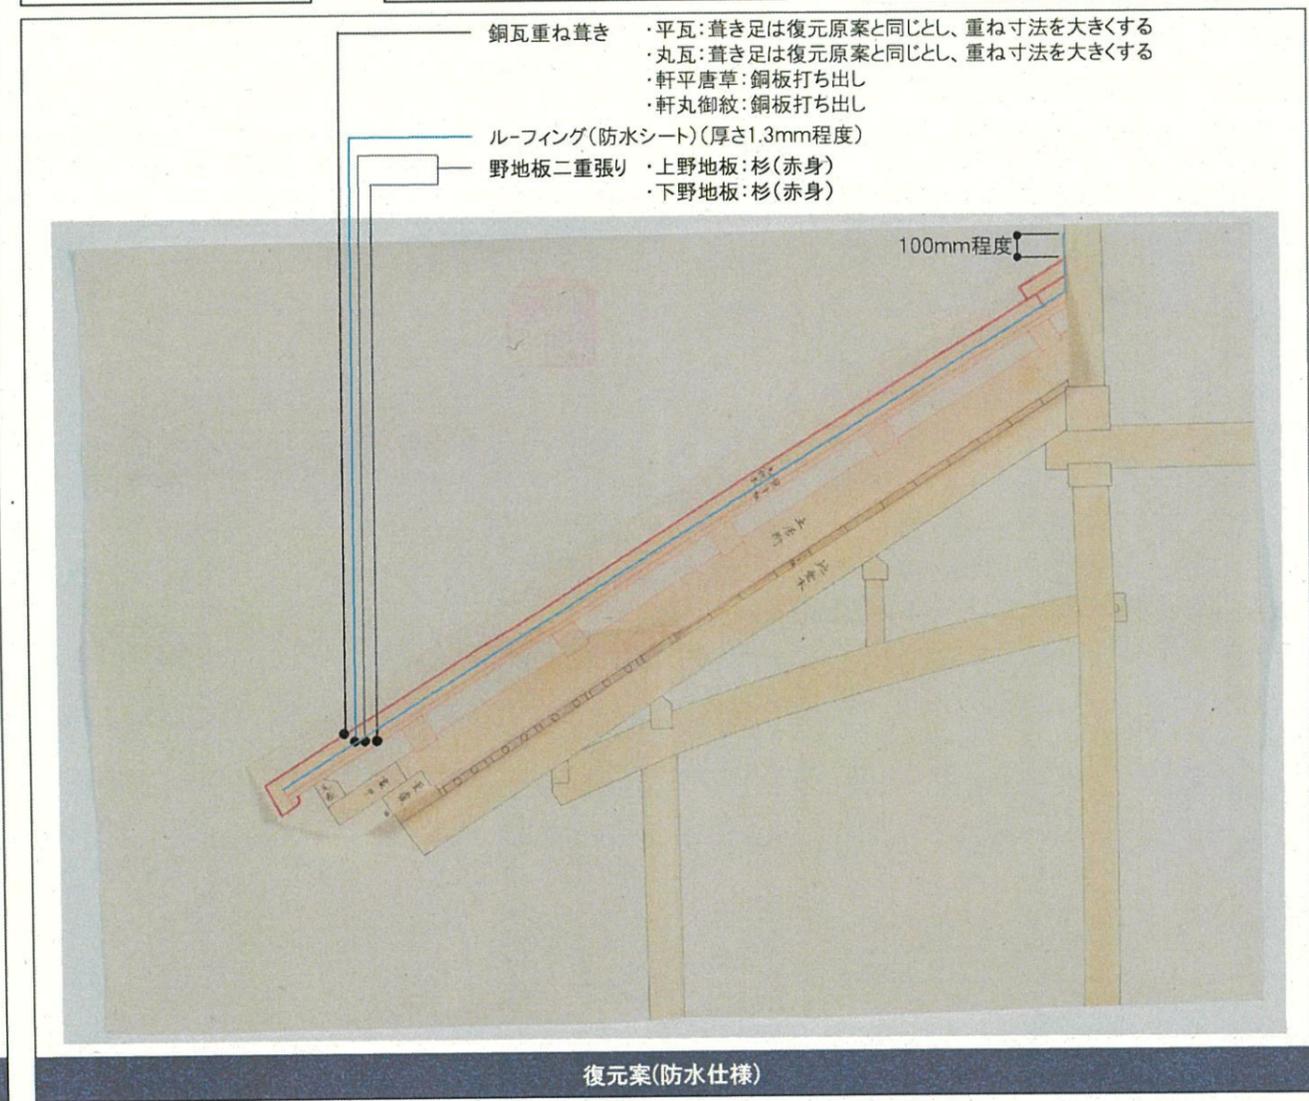
復元案：復元原案の野地板二重張り（流し張り）、銅瓦重ね葺きを踏襲した上で上記事例、懸念される事項から下記仕様を復元案の防水仕様として設定する。

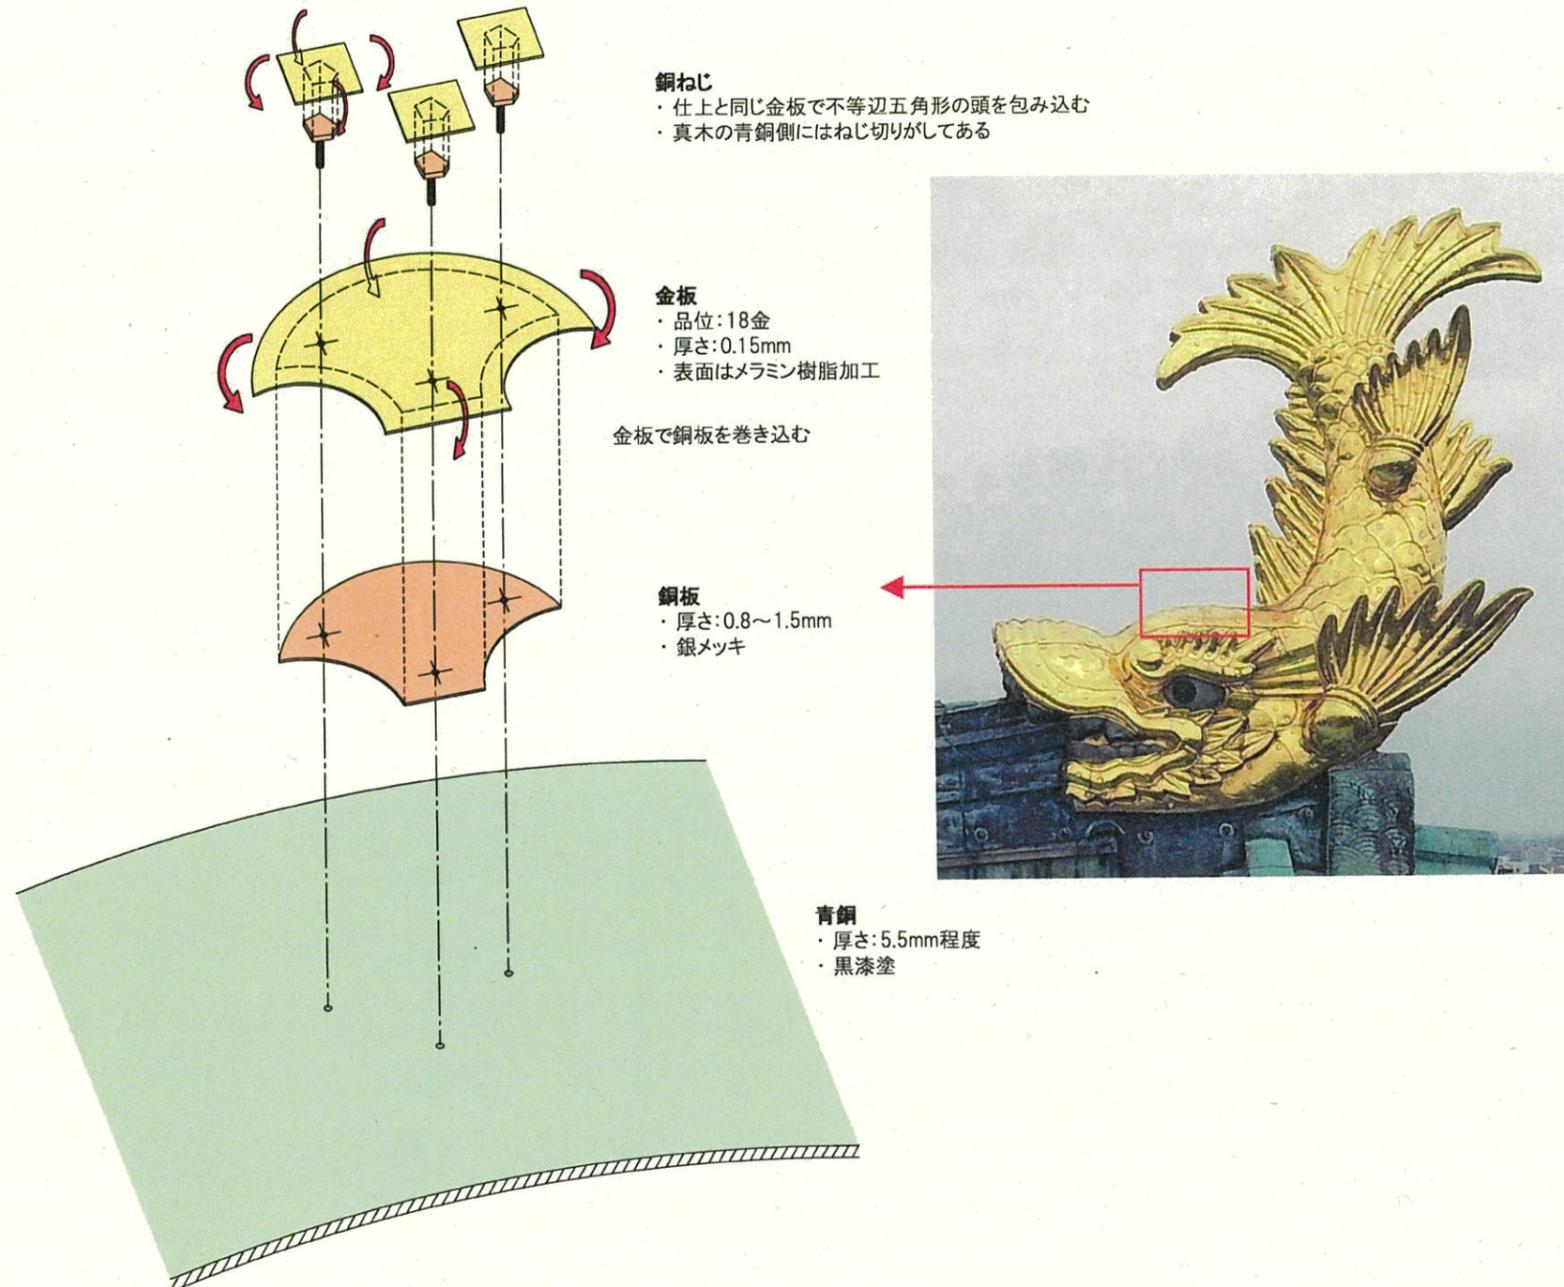
金鯨(現天守閣)の仕上の構成

真木(青銅)、黒漆、銅板、金板。

真木(青銅)に黒漆を塗り、全体を鱗大等の分割した銅板でかたどり、それに金板を巻き込んである。

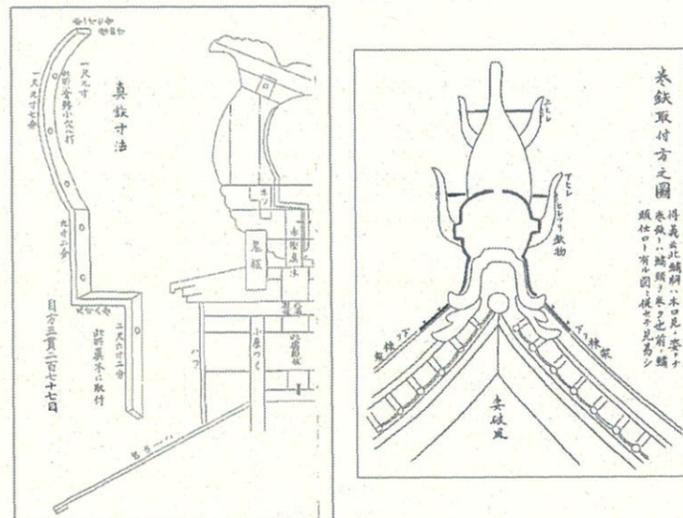
真木の補強の例
「金城温古録」十四・十五
御天守 編之六七 圖彙部より

金属製の補強材の検討。
