特別史跡名古屋城跡全体整備検討会議(第 42 回)

令和3年度(2021)の二之丸庭園の修復整備について

二之丸地区の発掘調査について

西之丸蔵跡表示の考え方について

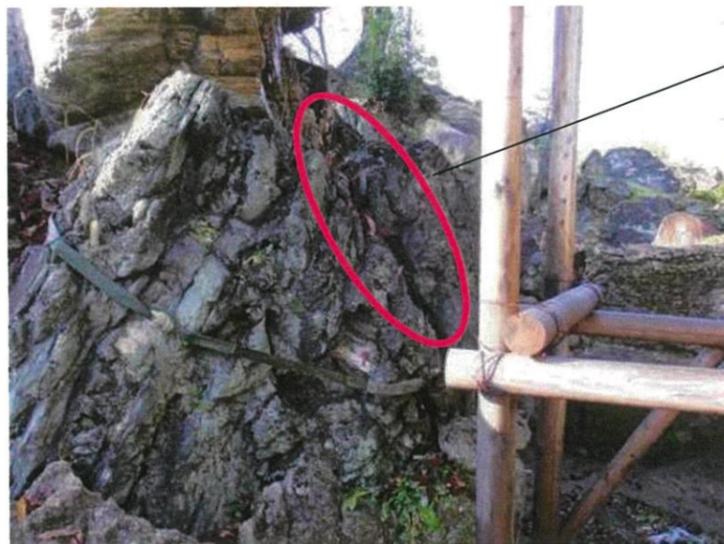
A景石保存修理

石橋南側で橋を支持する石に大きな亀裂が確認される。その亀裂に無機系セメントモルタルでの接着と、意匠復元を行う。

修理対象

北面の亀裂の状況

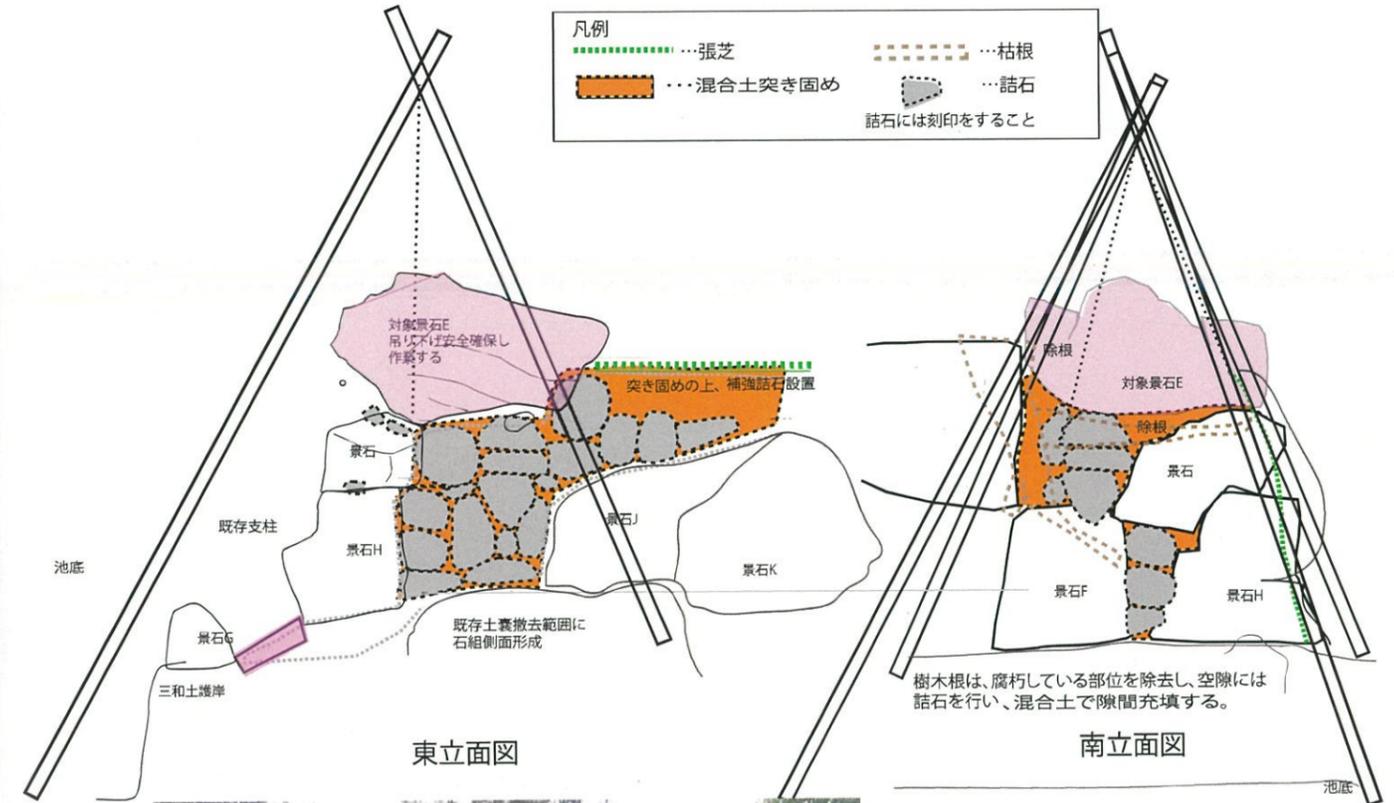
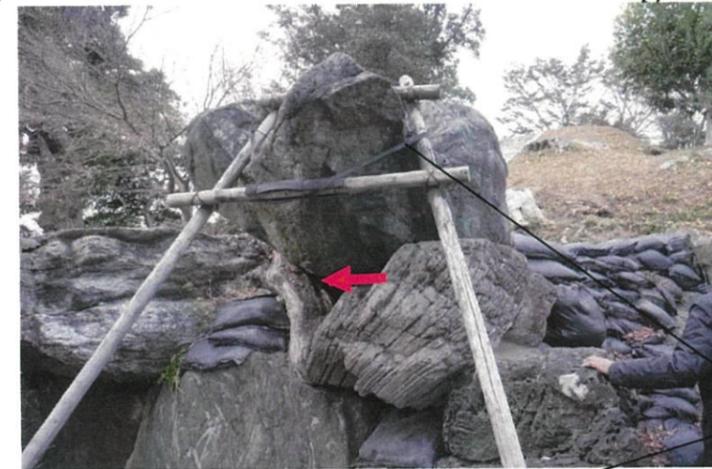
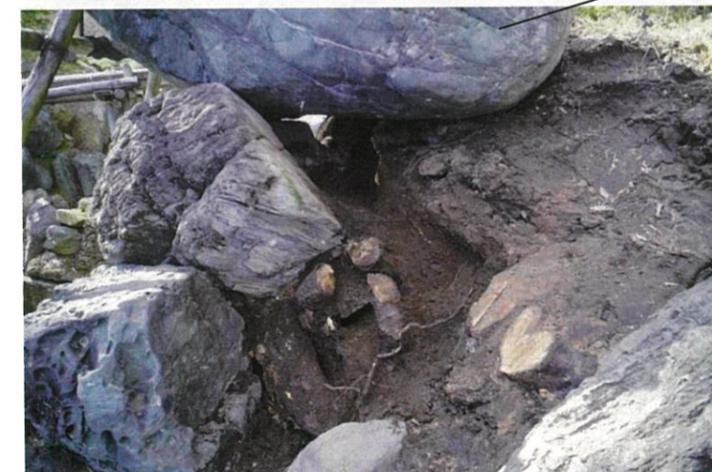
B景石修復

石橋の北東にある石組は、樹木が入り込んでいたため平成26年(2015)に伐採したが、残った根の腐食が進み空隙が生じ、不安定な状態になっている。そのため、四又で支保工を組み、上部の景石を支えた状態で根を除去し、隙間に詰石を入れ、それ以外は締まりの良い土で突き固め、景石を安定化させる。東側の立面には岬状の橋の安定化を考慮し、城内に保管されている古石材で石組を行う。

南面の樹木根の状況

対象景石

東側面の空隙状況

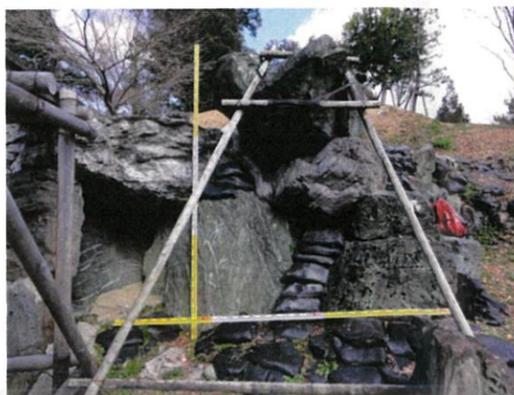
正面から見た石組み

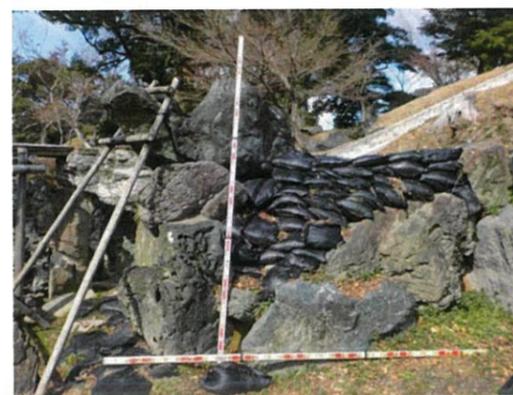
側面から見た石組み

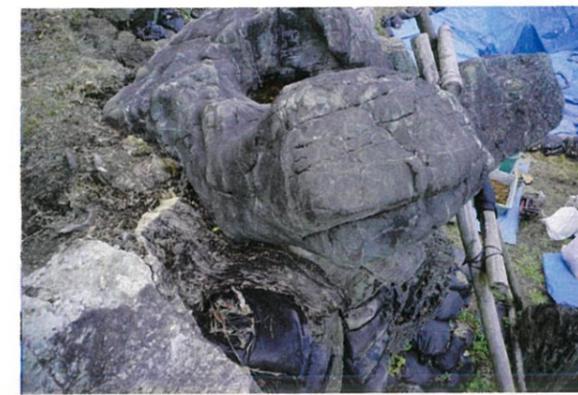
天端面から見た手水石

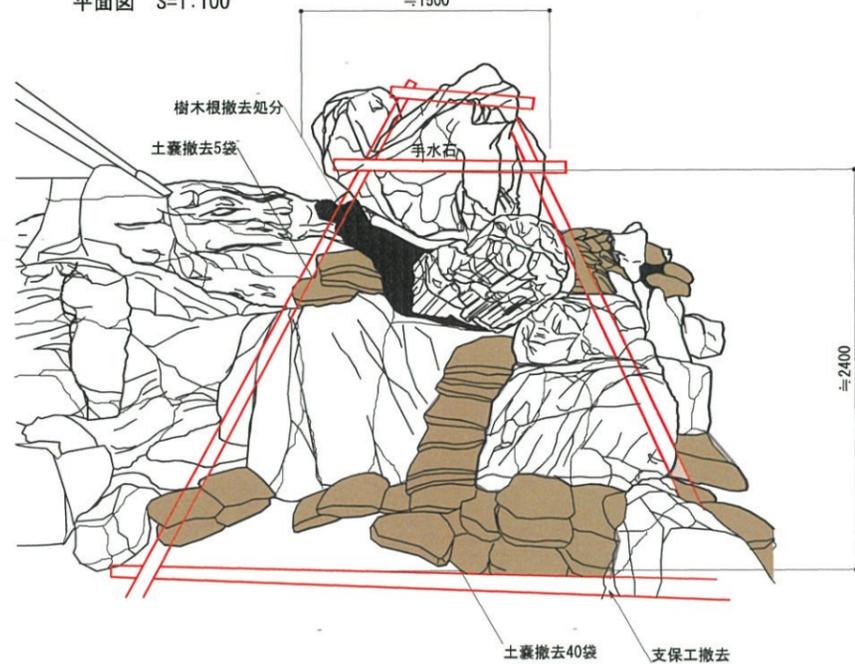
現況立面図 S=1:30

■修理概要
手水鉢と石組の間に除伐した樹木根が残存しており、将来的に根が腐食することで上部の手水石が傾倒する危険性が高い。また、現状側面においては、土囊で保護しているが手水石の下が空洞化しており、浸食が進み、傾倒する恐れが非常に高く、周辺の地形や景観から石積みが施されていた可能性があることから復元を行う計画である。

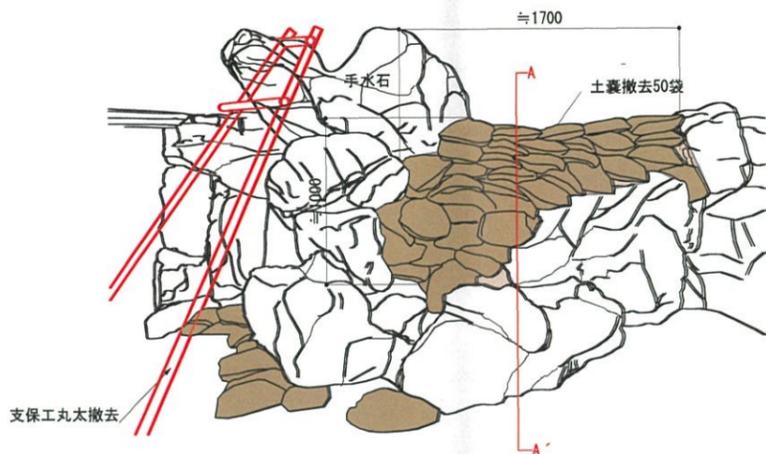
現況側面図 S=1:30

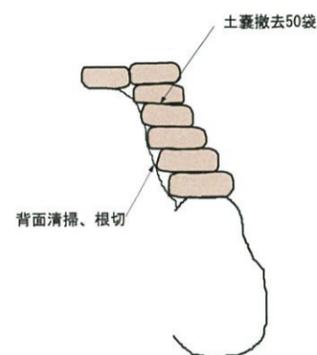
A-A'断面図 S=1:30

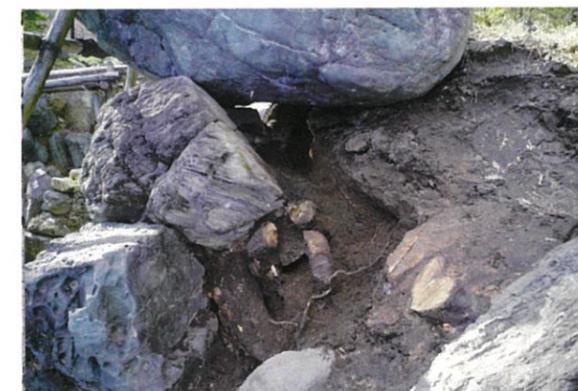
側面の土囊を取り外した状況

手水石及び石組みAを四又で固定し、隙間の樹木根を全て取り外す。樹木根を除去後に石組みAが下落する恐れがあるため、詰石を入れ、混合土を充填する。

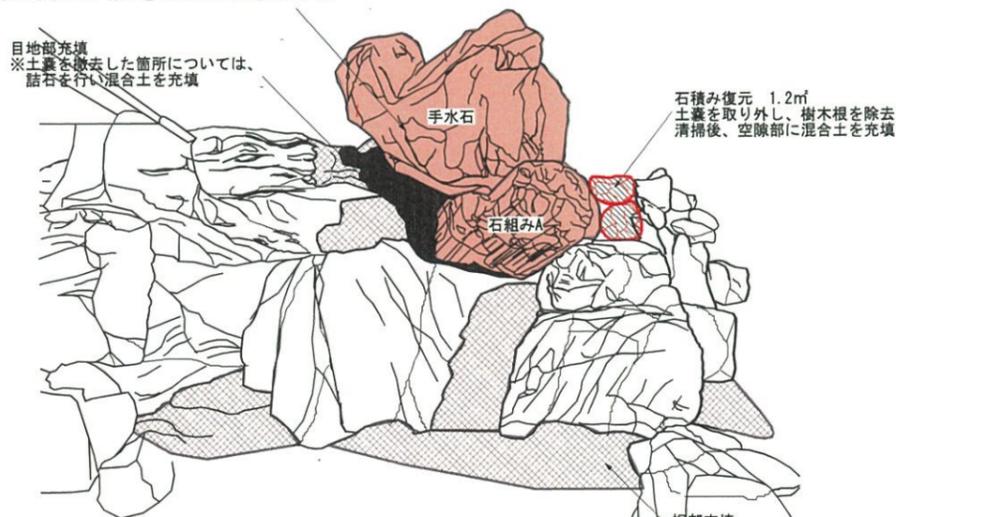
修理立面図 S=1:30

■修理手法
・四又にて手水石及び下部の根石が脱落しないように固定し、既存の支保丸太と土囊を全て取り外し撤去する。
・石の間に侵食している樹木根は全て除去する。
・樹木根を除去すると手水鉢の荷重がかかり石組が下がる恐れがあるため、下段の石との間に詰石を充填する。
・側面(東面)部は周辺状況から石積みが行われていたことが想定できるため、既設の土囊を取り外し、侵食している樹木根を全て除去し石積みを行う。
・手水石下の空隙部には手水石が下落しないように詰石を入れながら混合土を充填する。
・据部、目地部の土囊は全て取り外し、清掃する。空隙部には混合土を充填し補強する。

■修理項目
支保工取り外し処分、既設土囊取り外し処分、除根処分、清掃、石積み工、間詰石充填、混合土(砂利+石灰等)充填、場内小運搬など

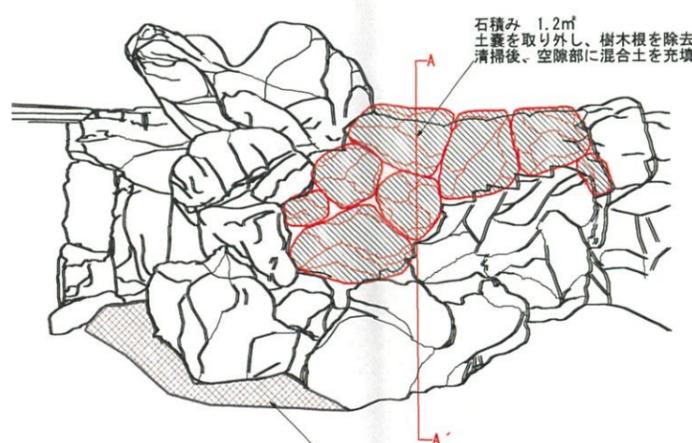
修理側面図 S=1:30

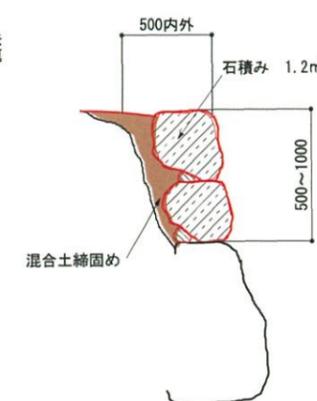
A-A'断面図 S=1:30

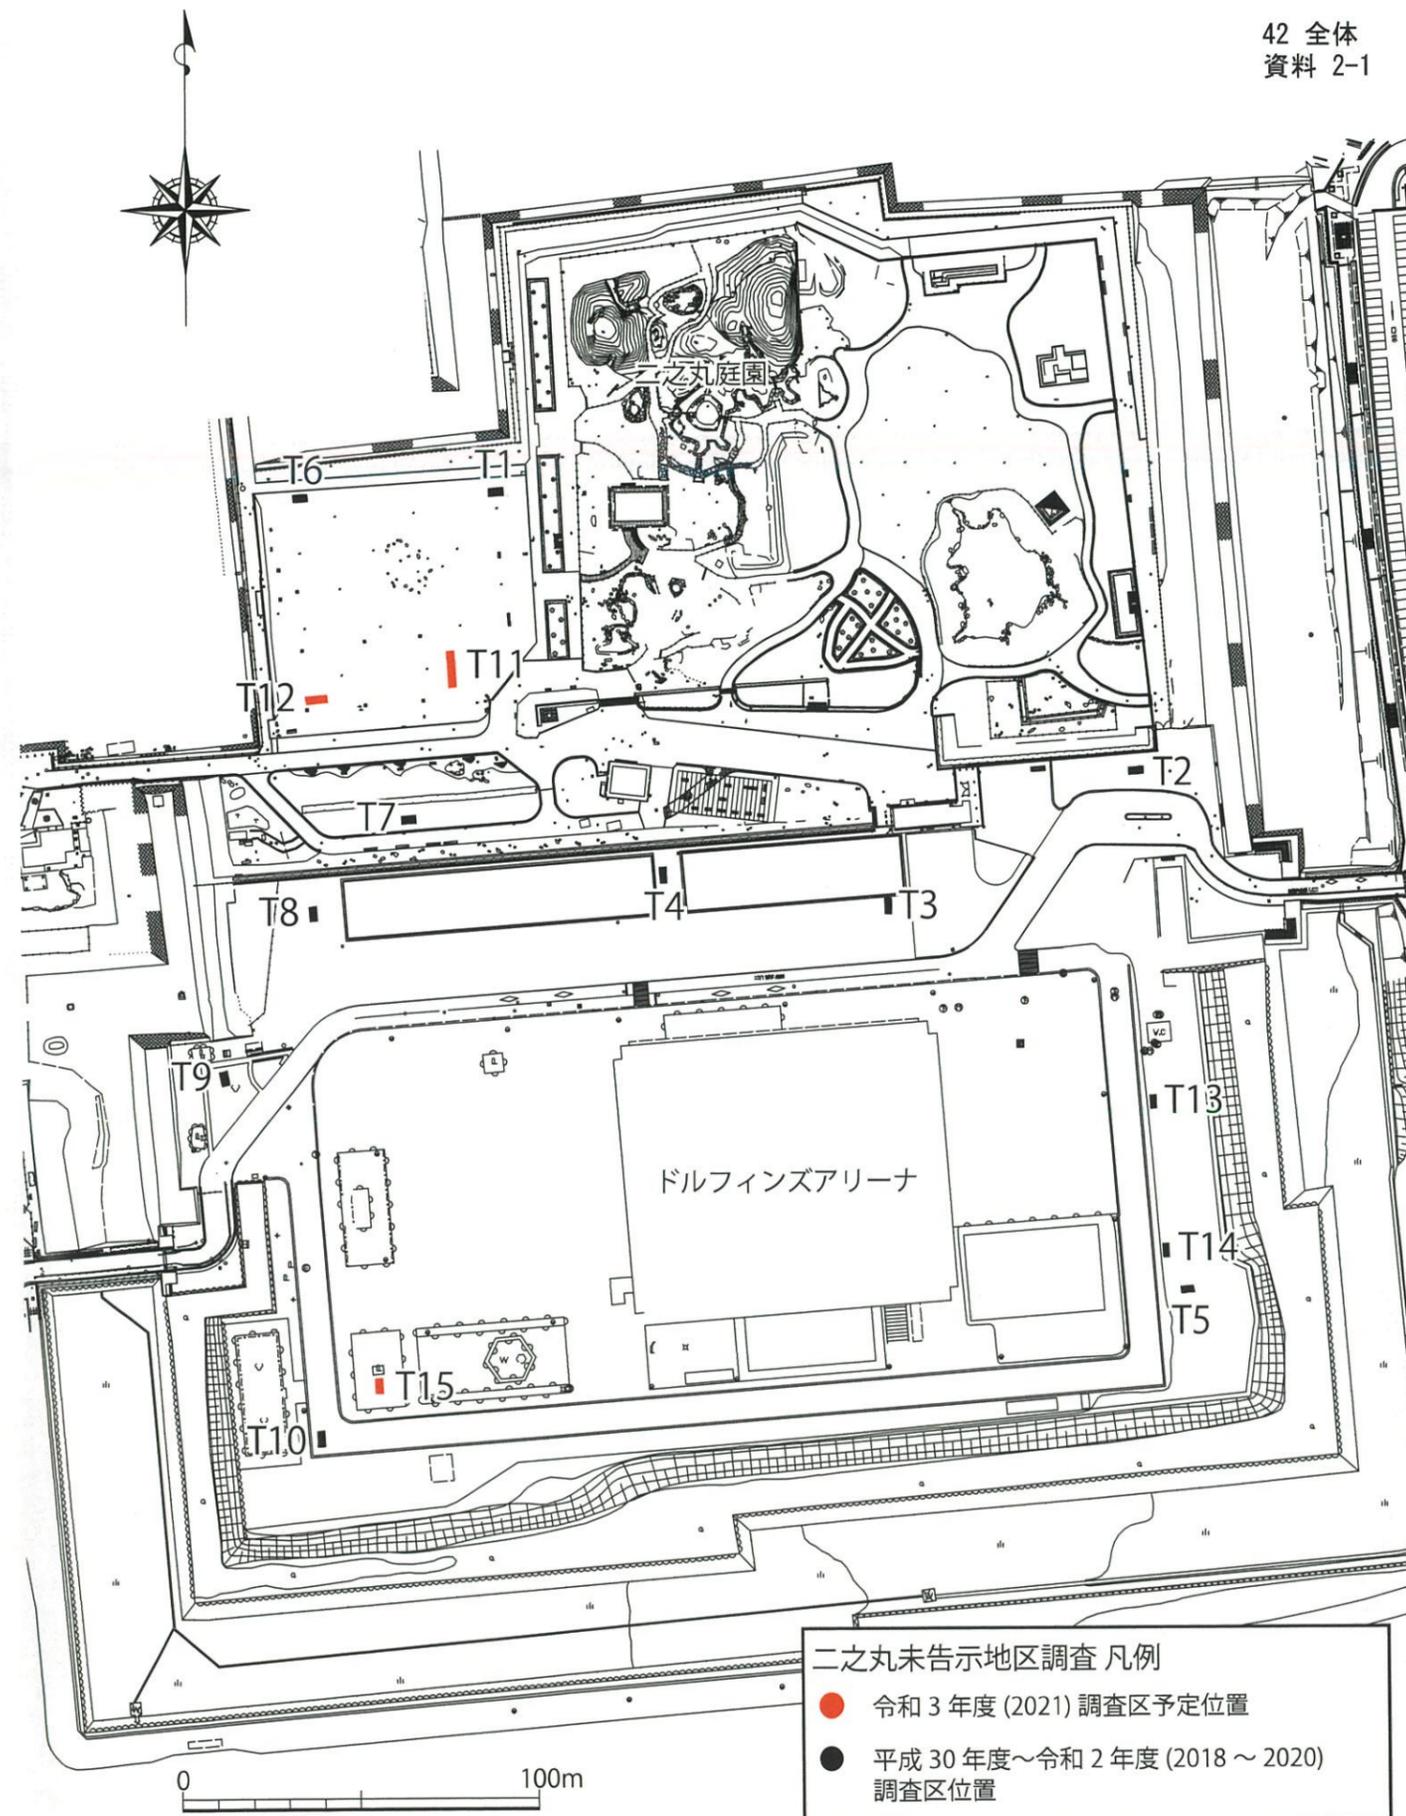
図 1 二之丸地区調査区位置図

令和元年度(2019)までに調査区 (T) 1～10 の 10 か所の調査を実施し、その成果を『名古屋城二之丸地区試掘調査報告書 第 1 次・第 2 次調査』にまとめた。令和 2 年度(2020)は全体整備検討会議に付議した T11～15 の 5 か所を調査する計画であったが、調査期間の問題などから、すべての調査区を調査するのが困難となったため、T13・14の調査を実施し T11・12・15 は令和 3 年度に繰り越すこととした(図 1)。

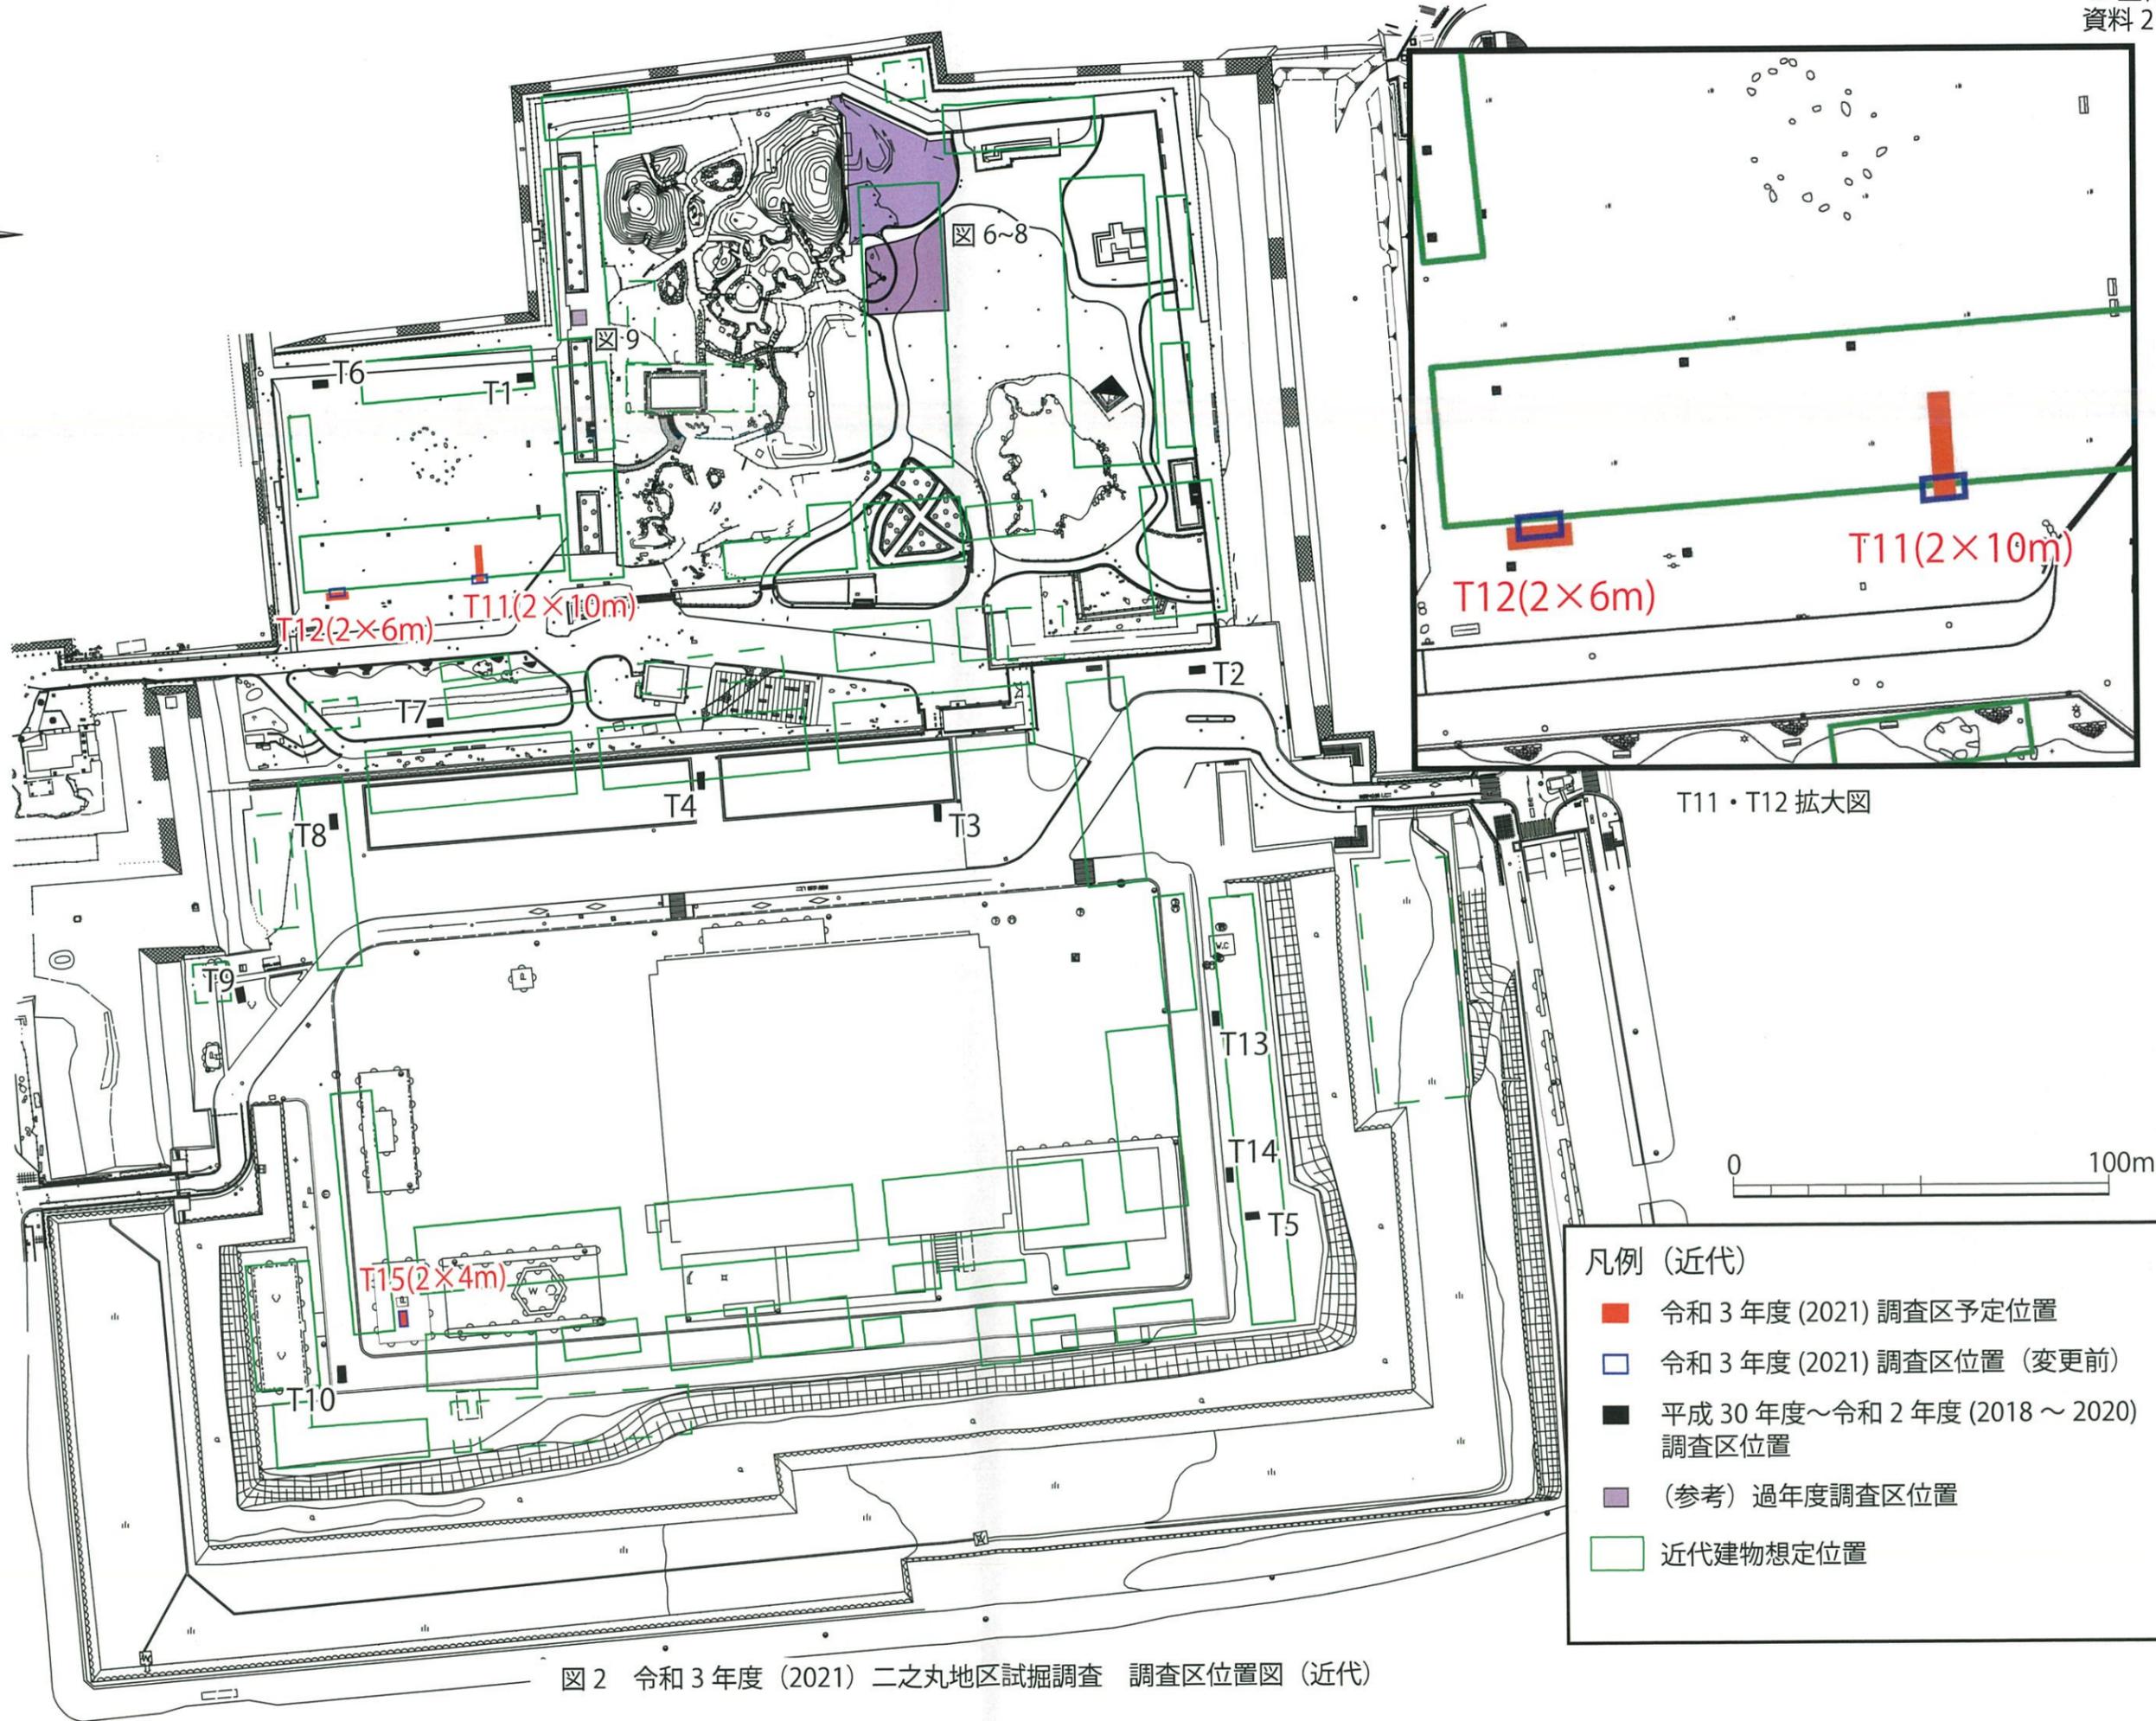
T11・T12 拡大図

図2 令和3年度(2021)二之丸地区試掘調査 調査区位置図(近代)

それぞれの調査区の調査目的に変更はなく、T11 及び 12 の調査位置及び面積を変更する。変更の具体的内容は表 2 に整理した。

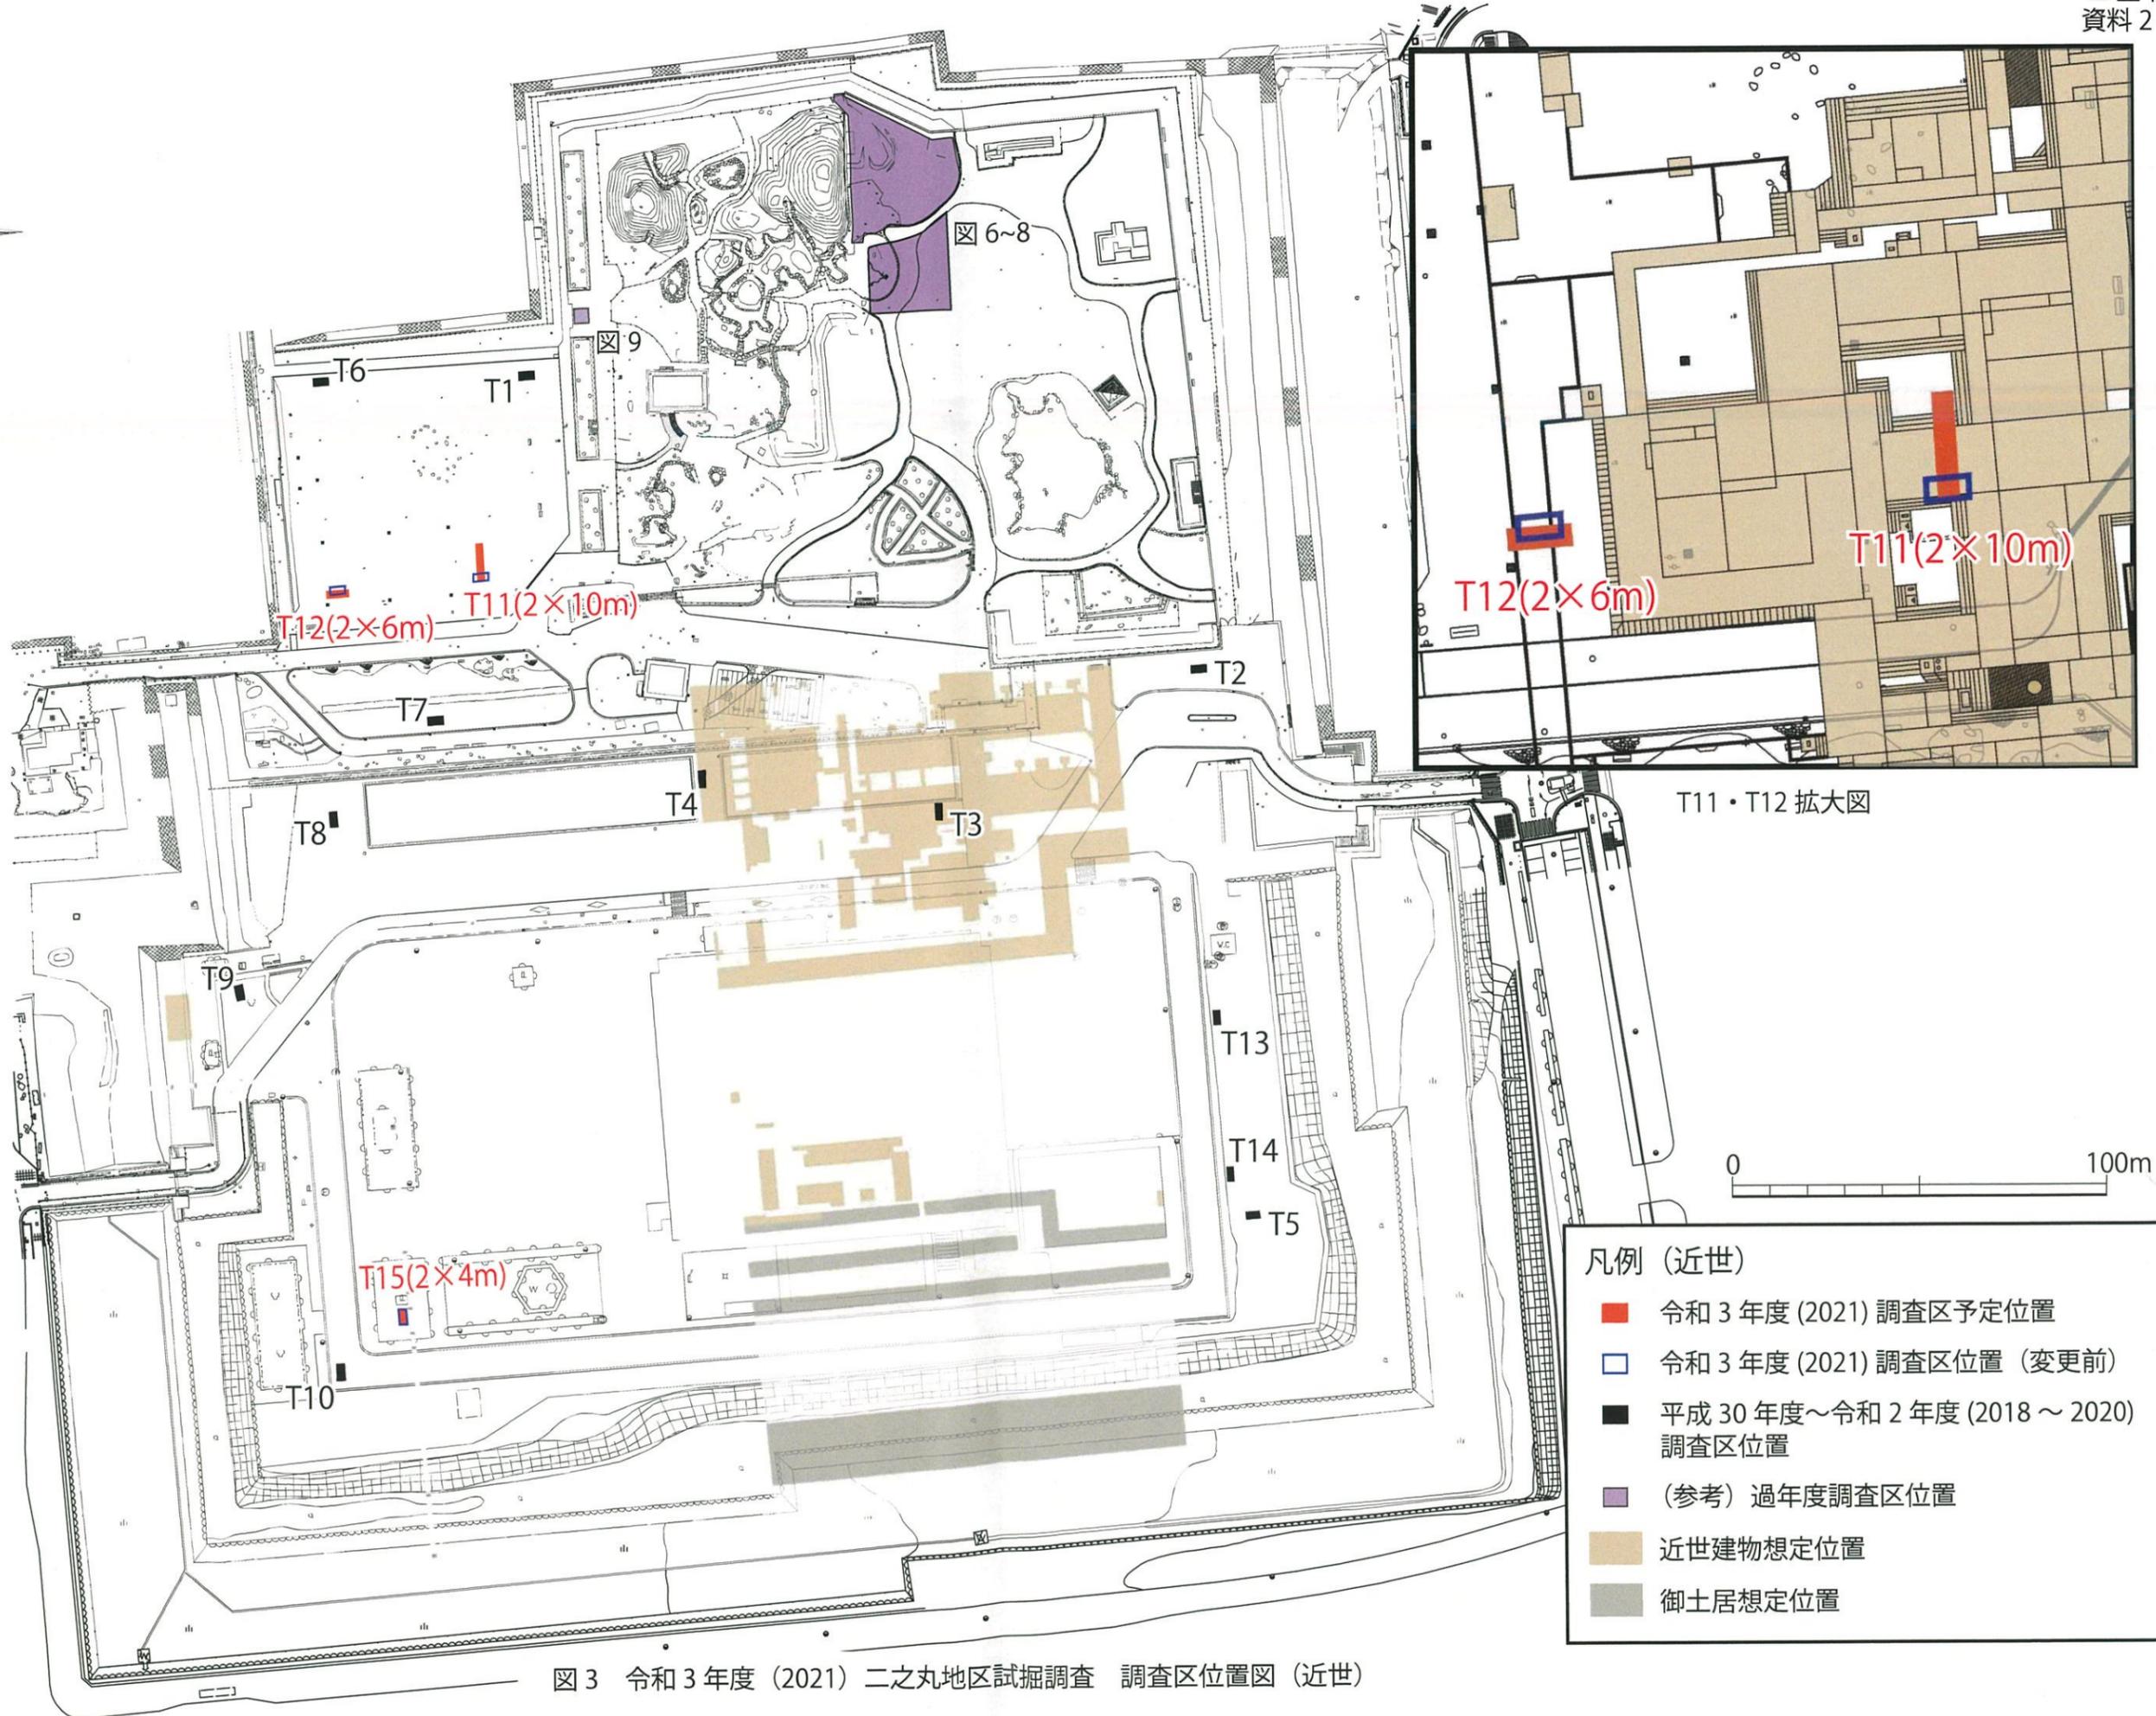
図3 令和3年度(2021)二之丸地区試掘調査 調査区位置図(近世)

令和 2 年度(2020)は全体整備検討会議に付議した T11～15 の 5 か所のうち T13・14 の調査を実施した(図 3)。

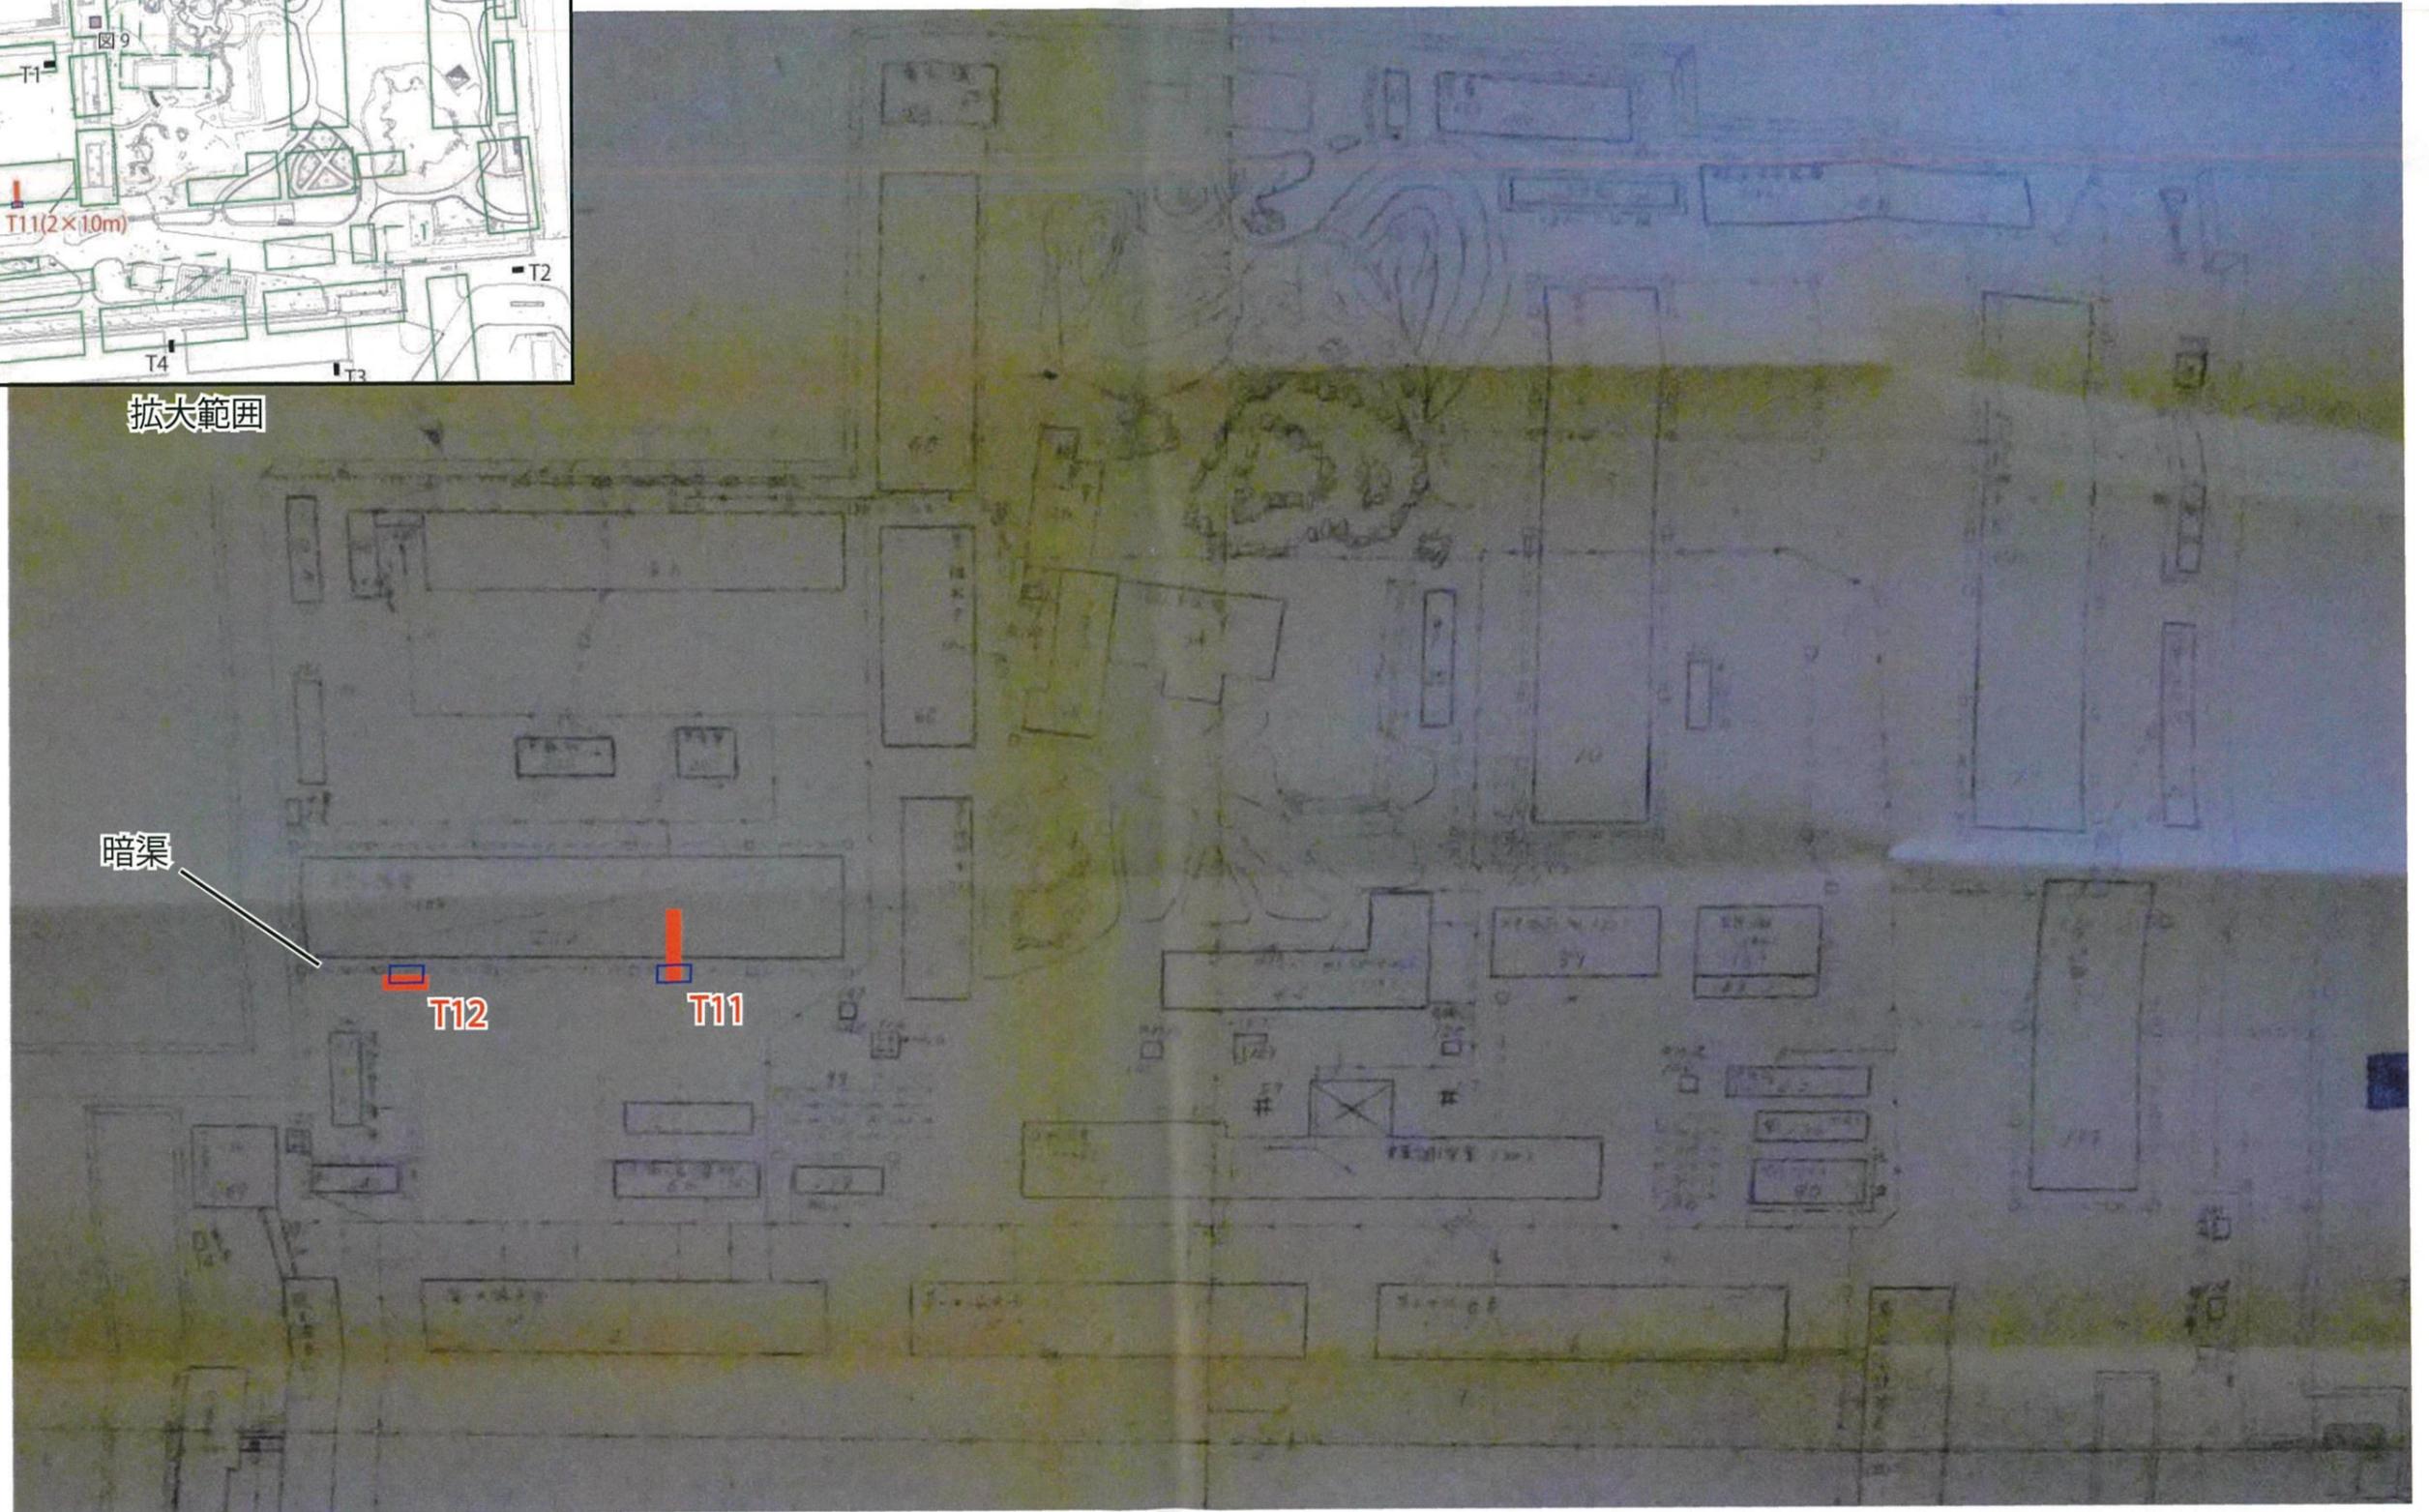
図4 博物館 明治村所蔵「歩兵第六連隊平面図集 平面図」拡大図

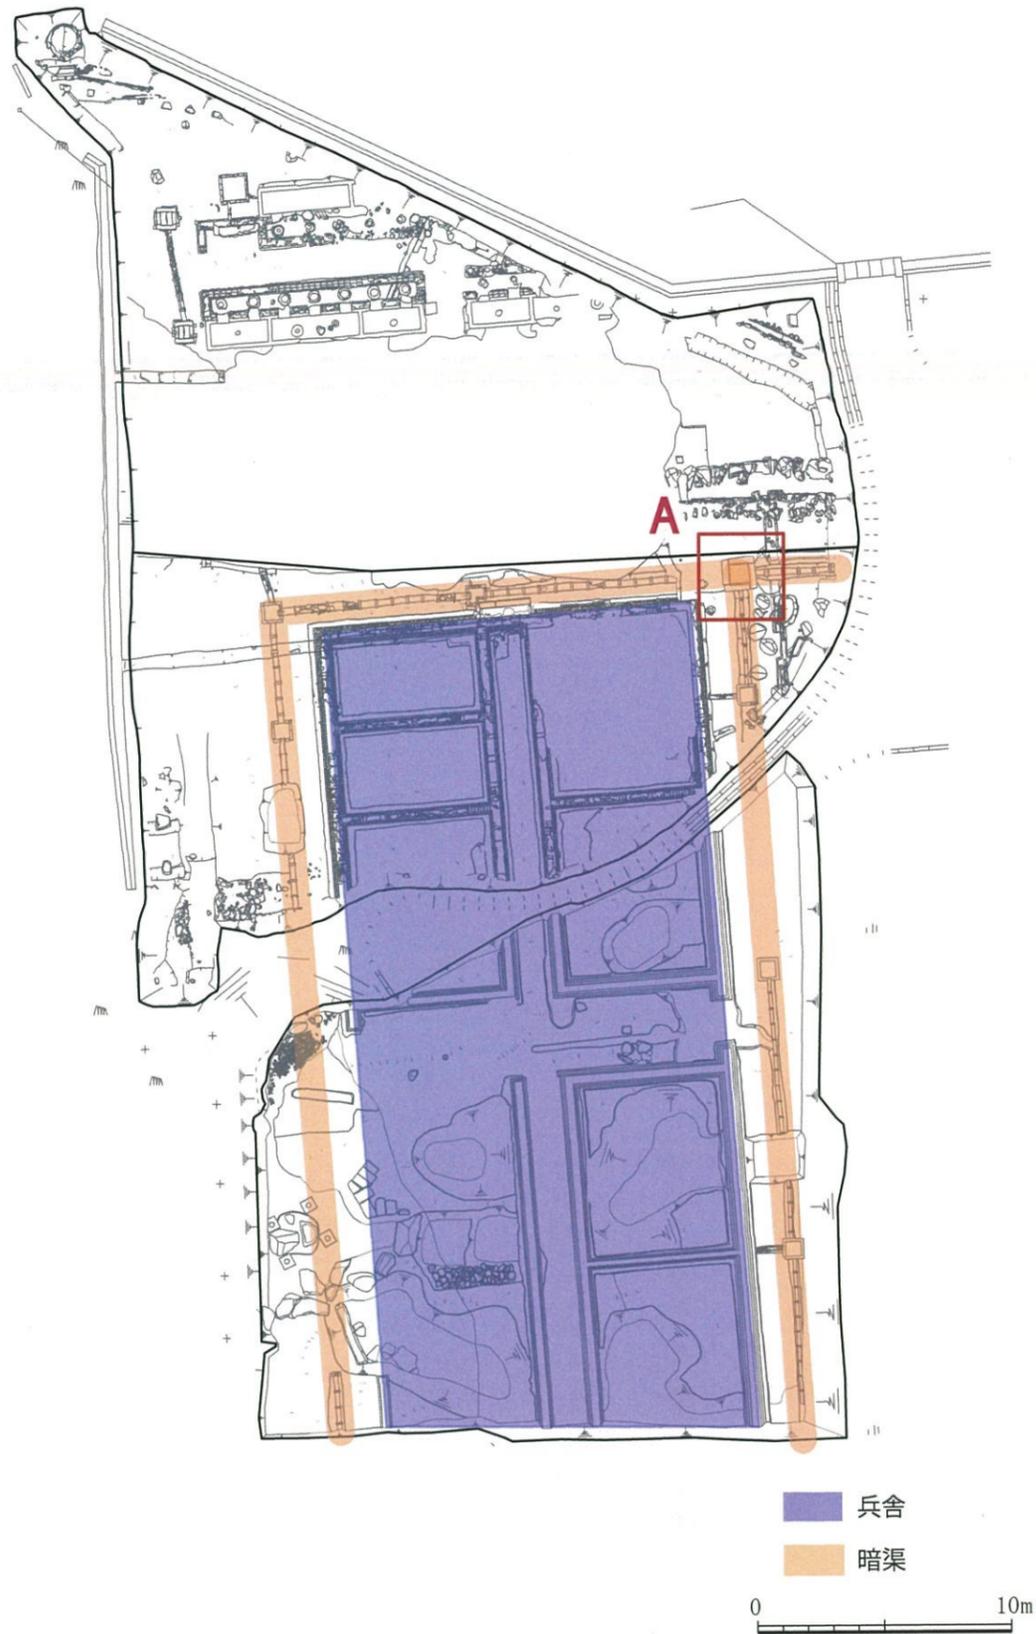
図6 二之丸庭園第2次調査 遺構平面図

出土した兵舎基礎及び暗渠
Aは図8に対応する。
兵舎基礎の周囲1mを土管が囲繞していることが図6・8からわかる。

出土した兵舎基礎及び暗渠
Aは図6に対応する。暗渠に伴う樹。

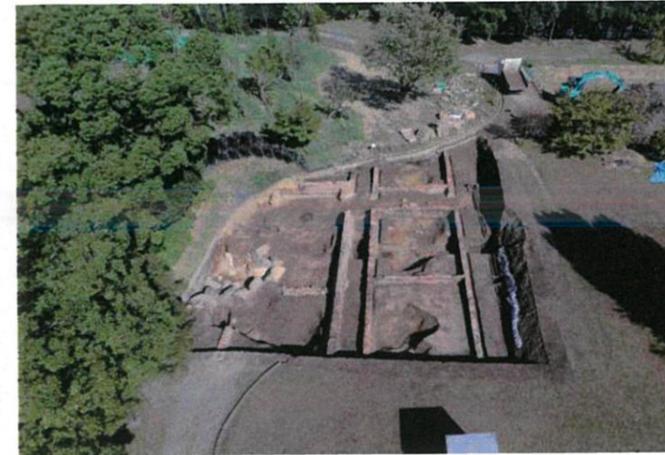
図7 二之丸庭園第2次調査 航空写真

出土した兵舎基礎、暗渠及び近世の石組遺構
写真左側の石組は兵舎基礎内部から出土した
近世遺構(北園池東の石組)。兵舎内部に近世遺構が残さ
れている可能性がある。

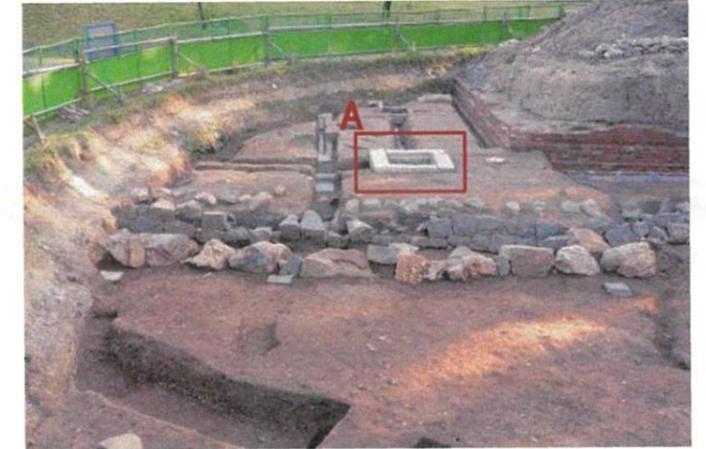
図8 二之丸庭園第2次調査 出土暗渠遺構

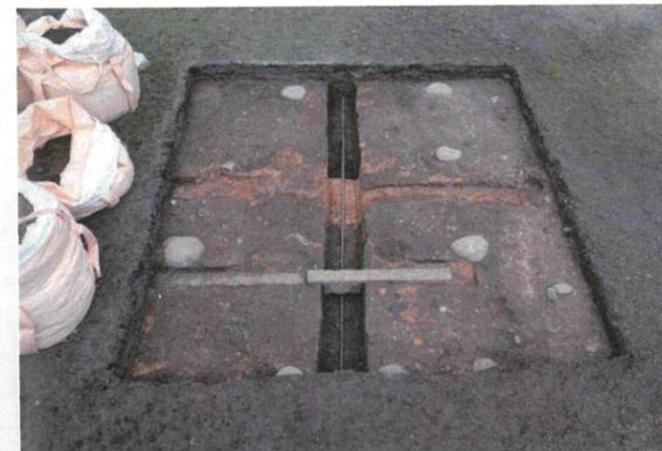
図9 二之丸庭園第8次調査 出土御殿遺構 (束石)

図5にて示した兵舎内部から出土した近世遺構
二之丸御殿を構成する束石または礎石と考えられる。

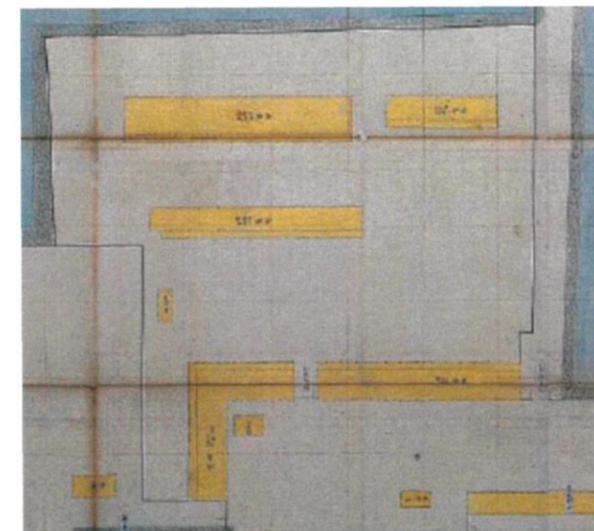
「御本丸御深井丸図(名古屋市博物館所蔵)
(文政元年～天保5年ごろ)
1818 ~ 1834

- ・実測図と考えられており、建物の位置に関する精度が高い
- ・建造物の柱芯を示している
- ・建造物以外の記載が無い
- ・六番御蔵の建築前

- ・遺構表示の設定時期については、六番御蔵が造営された天保5年以降とする
- ・御蔵配置は以下のように推定する
 - I. 御蔵の規模（建物幅や奥行き）は「金城温古録」の記載寸法を基本とする
 - II. 御蔵の配置位置については「御本丸御深井丸図」の絵図情報に準拠する
 - III. 発掘調査にて正確な位置が判明したものは、調査の情報を基に位置の検証、補正を行う

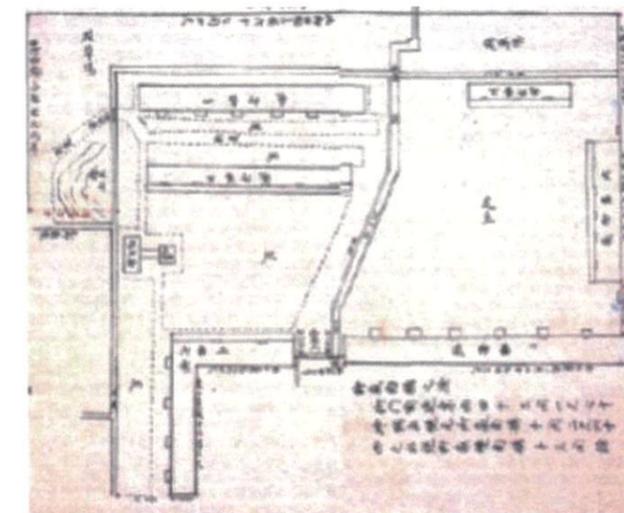
「金城温古録巻 28 御深井丸編五 西之丸部「御蔵構大体」(名古屋市蓬左文庫所蔵)
(天保5年～万延元年) 1834～1860
