特別史跡名古屋城跡全体整備検討会議(第43回)

(1) 本丸搦手馬出周辺石垣の修復について <資料1>

(2) 西之丸蔵跡追加調査について <資料2>

(3) 天守台穴蔵石垣等の試掘調査について <資料3>

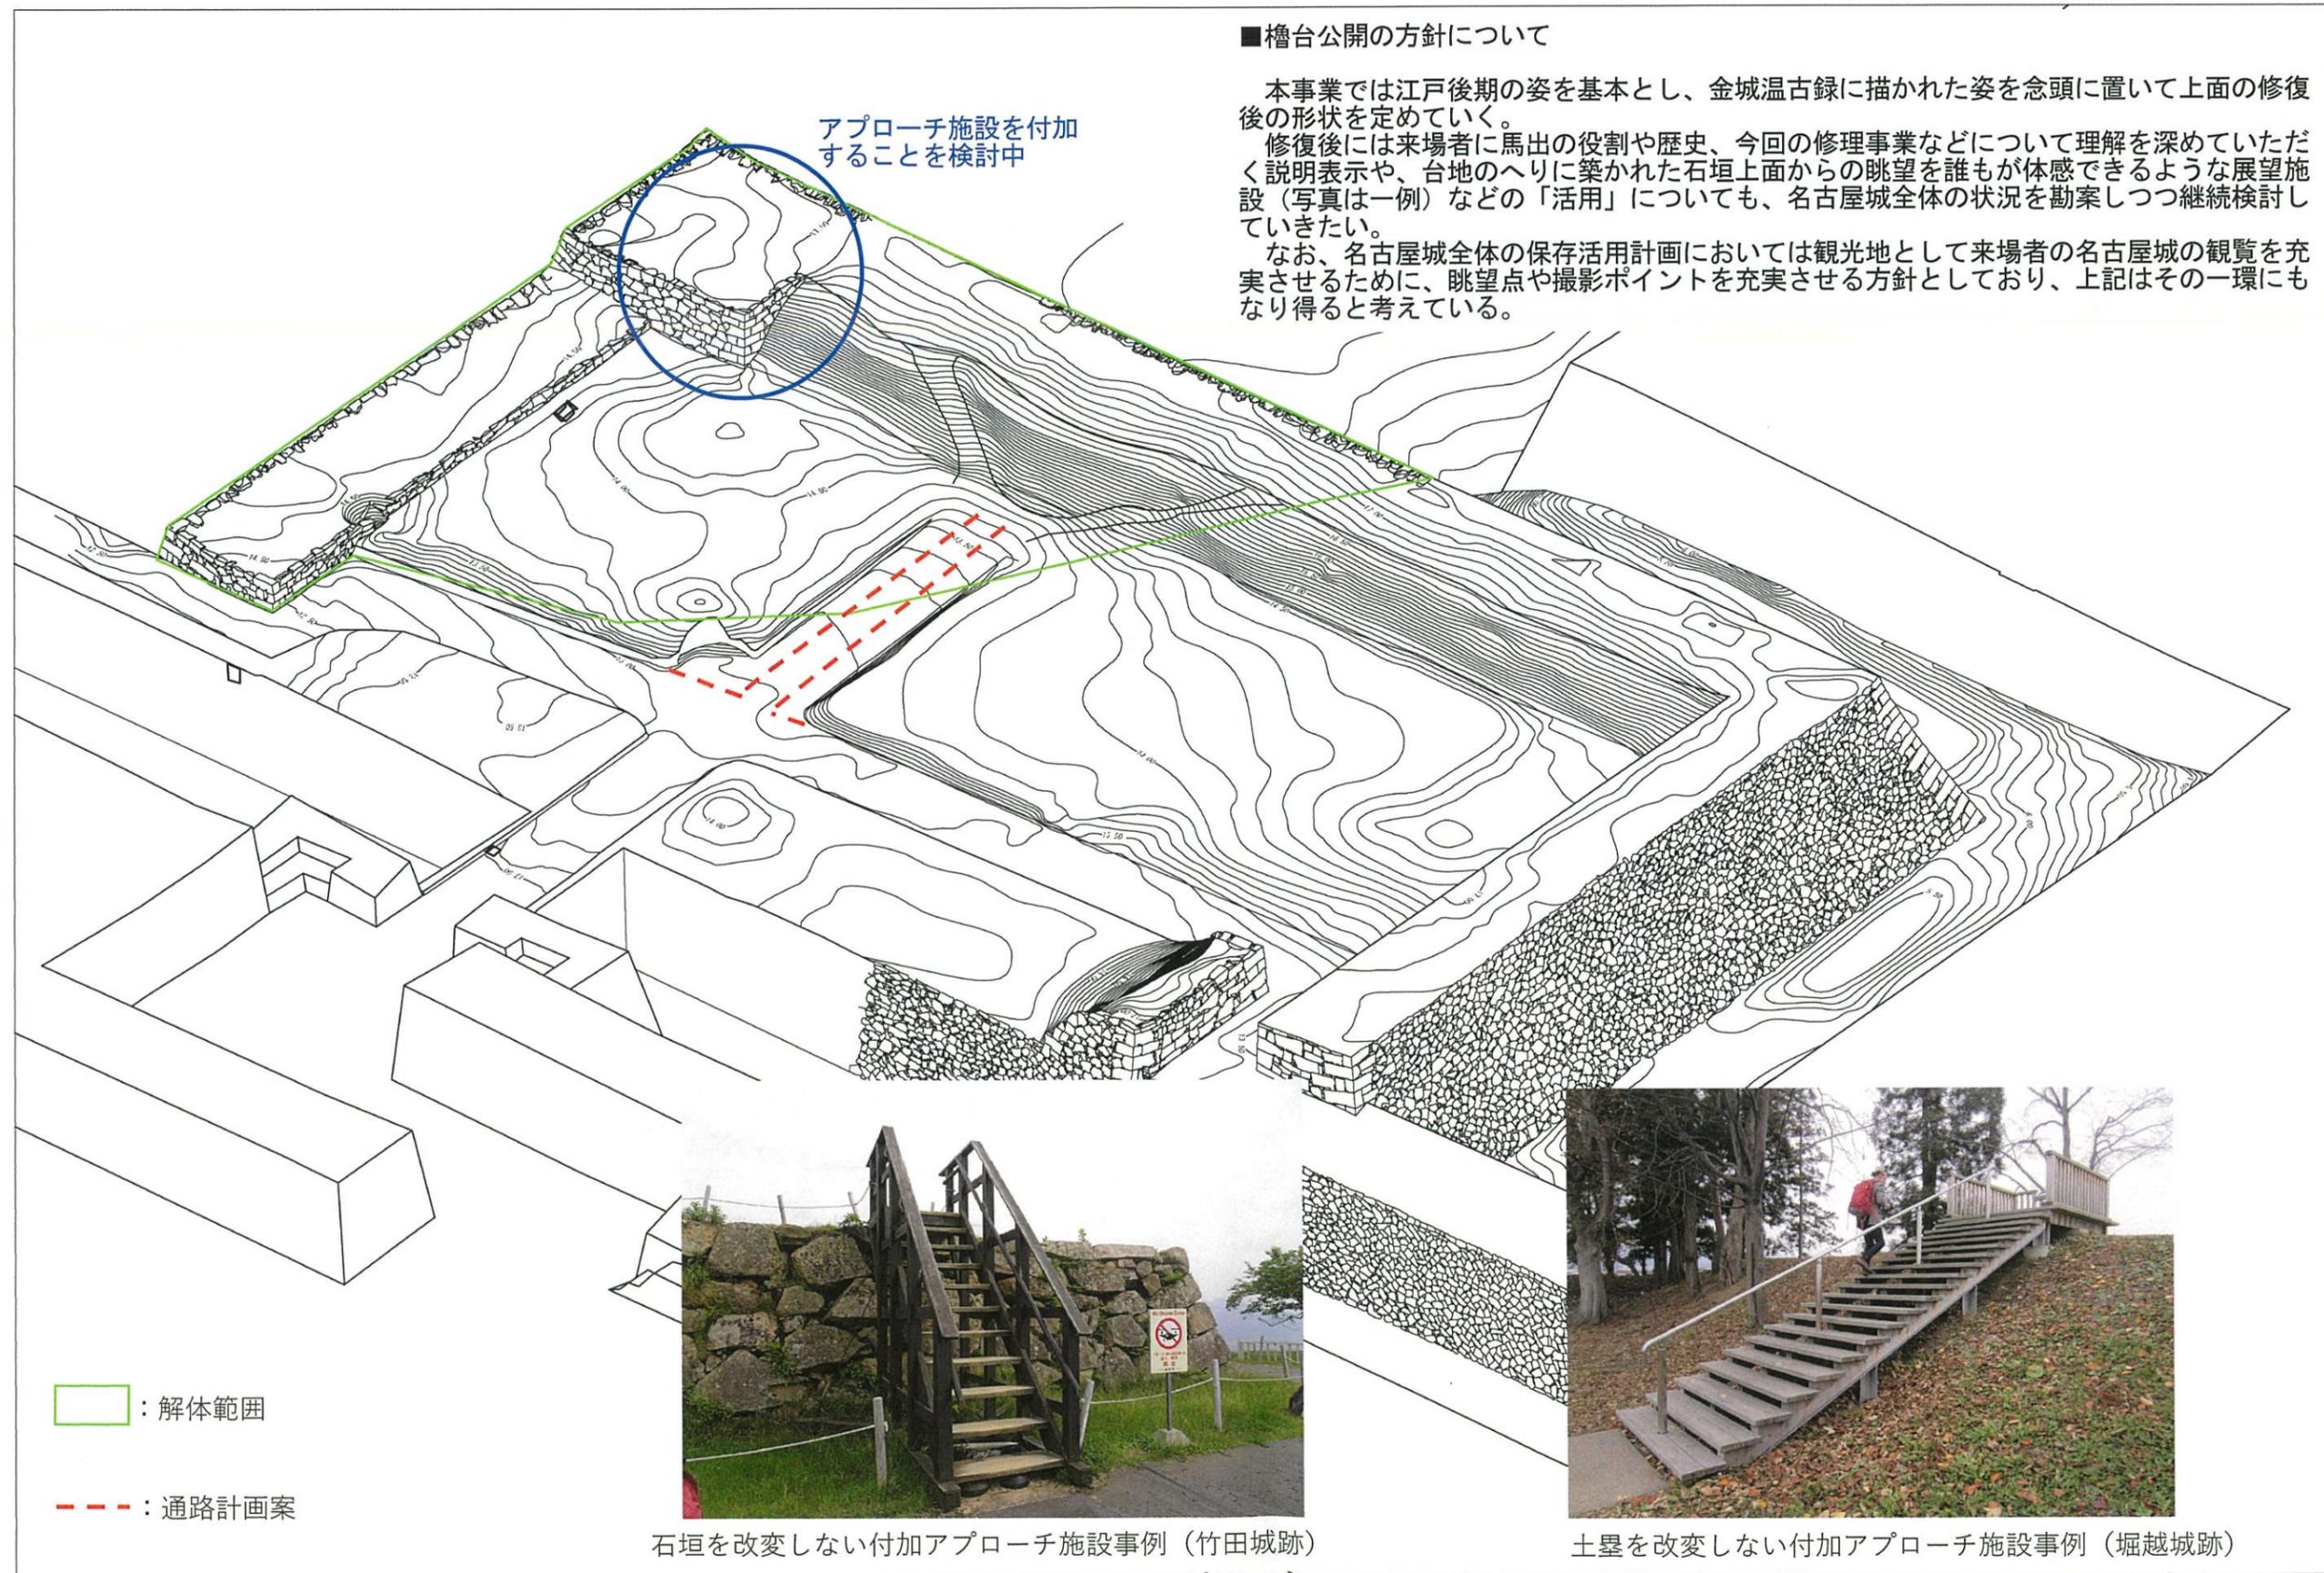
解体前測量図

4. 修復後の本丸搦手馬出における観覧者の動線計画案について

※上記は一例であり、より多くのお客様に楽しんでいただくため階段の他スロープ等についても検討する

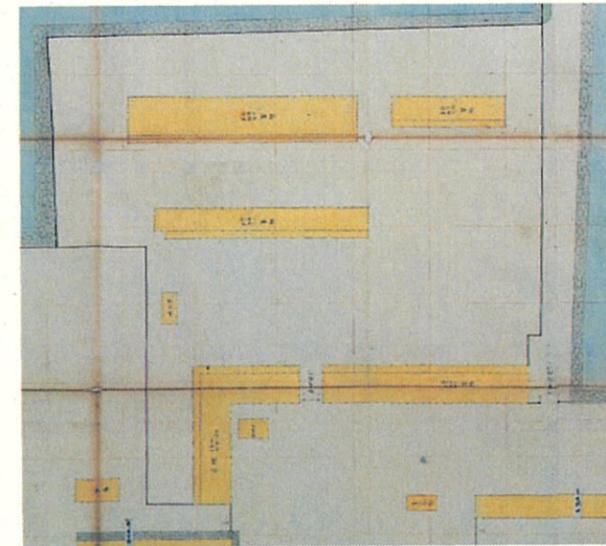
図1 「御本丸御深井丸図（名古屋博物館所蔵）」
[文政元年(1818)～天保5年(1834)]

特徴

- ・実測図と考えられており、建物の位置に関する精度が高い
- ・建造物の柱芯を示している
- ・建造物以外の記載が無い
- ・六番御蔵の建築前

- ・遺構表示の設定時期については、六番御蔵が造営された天保5年以降とする
- ・御蔵配置は以下のように推定する
 - 御蔵の規模（建物幅や奥行き）は「金城温古録」の記載寸法を基本とする
 - 御蔵の配置位置については「御本丸御深井丸図」の絵図情報に準拠する
 - 発掘調査にて正確な位置が判明したものは、調査の情報を基に位置の検証、補正を行う

・「御本丸御深井丸図」と「金城温古録」では、記載されている一番御蔵と二番御蔵の間隔が異なる。一番御蔵の推定位置を基準にすると、二番御蔵の位置は二通りの復元が可能。

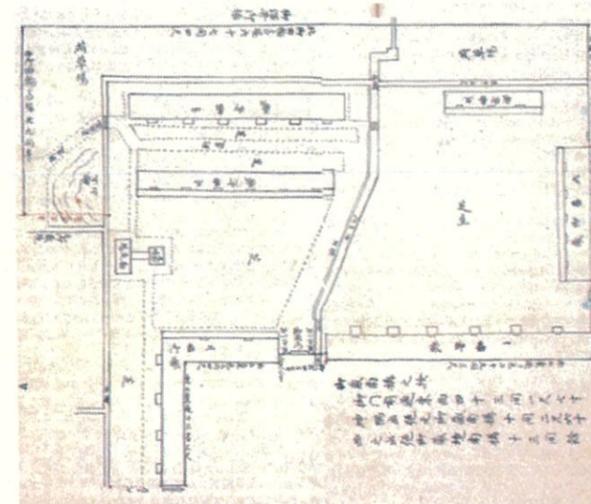
図2 「金城温古録（名古屋市蓬左文庫所蔵）」
[天保5年(1834)～万延元年(1860)]

特徴

- ・図の精度は若干低い
- ・文字情報が豊富
- ・建造物の土台周りを記述
- ・建造物以外についても記載有り
- ・六番御蔵の建築後

・21トレンチからは、近代に掘削された瓦組の水路と推定される遺構を検出。その位置から、金城温古録に記載されている近世の水路を踏襲した遺構であると推定される。

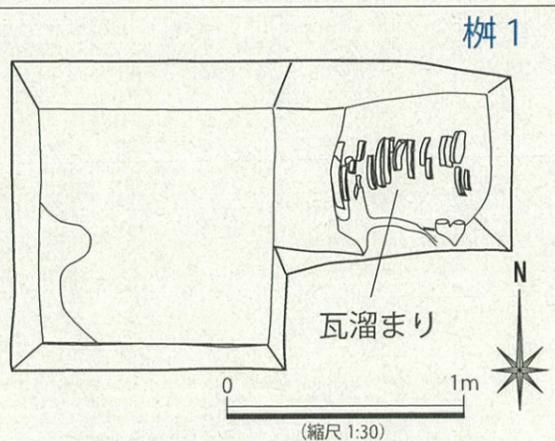
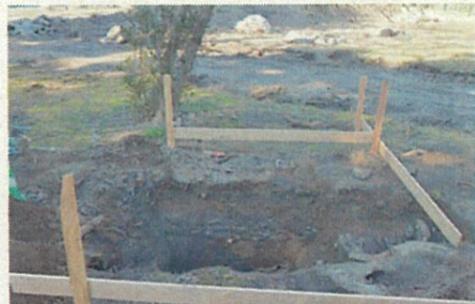
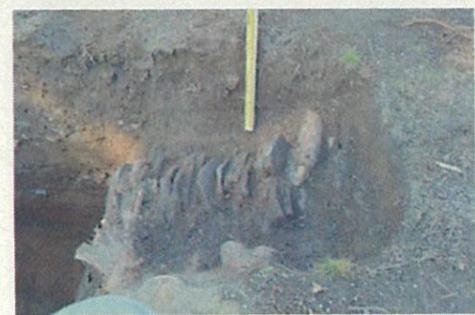
図7 柵1 (2019年度) 平面図・写真

全景 (南から)

瓦溜まり (南から)

・2019年度の柵の掘削の際に、敷き詰められた瓦を確認。一番御蔵の戸前の雨落ちに伴う遺構と推定。

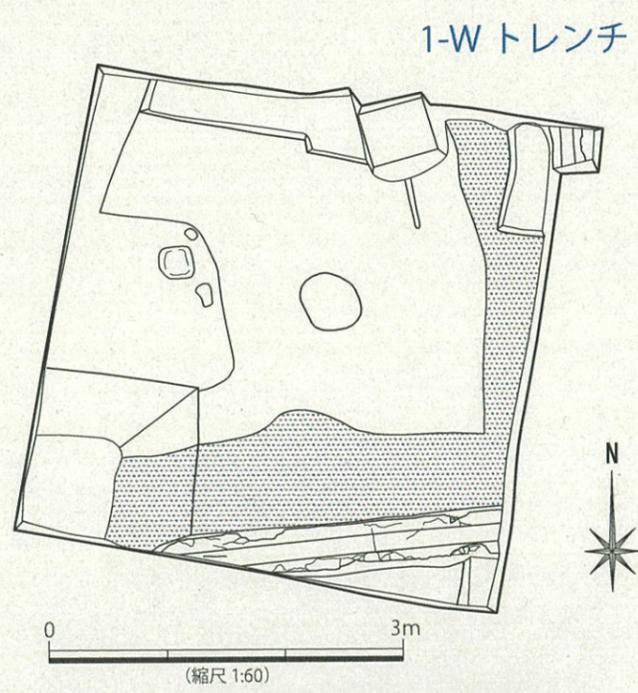
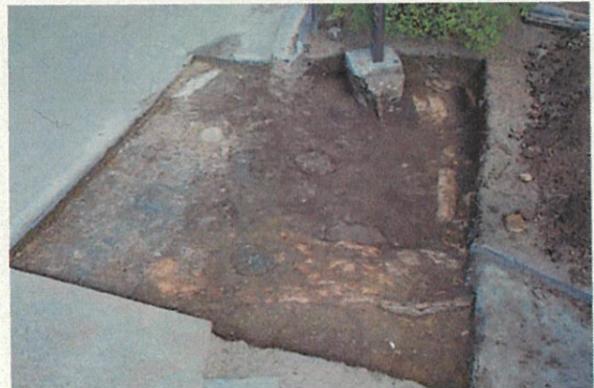
図6 1-Wトレンチ (2018年度) 平面図・写真

全景 (南から)

・2012年度に1か所（1トレンチ）、2018年度に3か所（1-EN/1-ES/1-W トレンチ）トレンチ調査を実施。建物基礎等は検出されなかったが、帯状に三和土が検出されており、蔵の周囲を巡るものと推定。

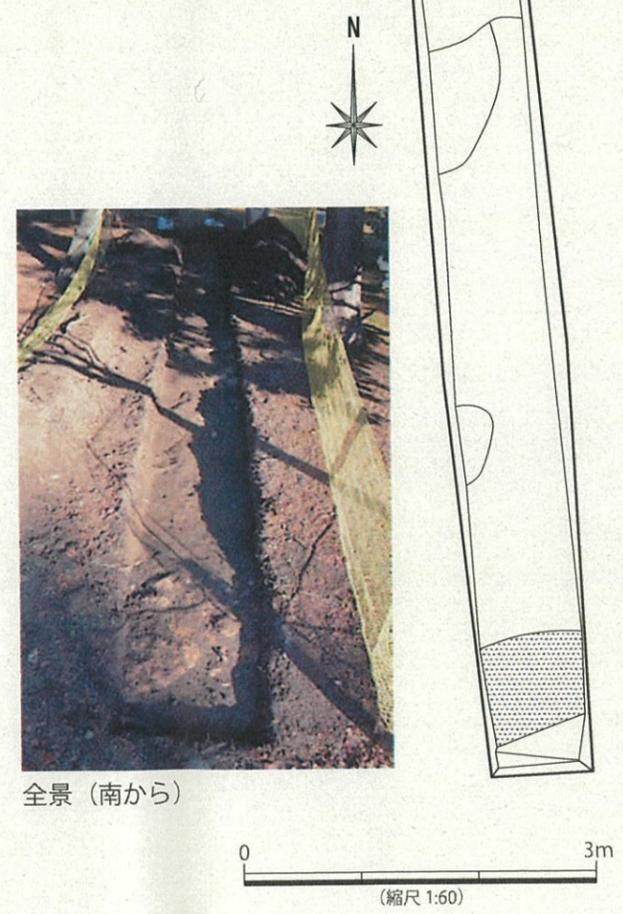
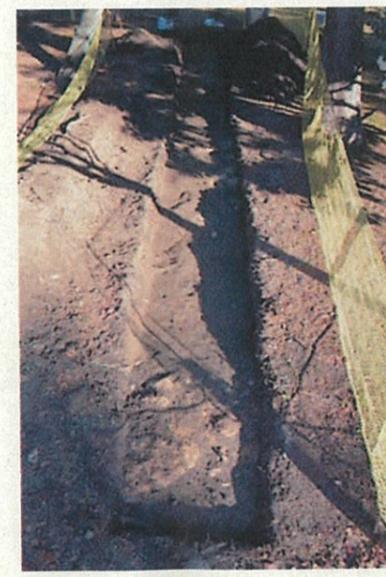
図5 1トレンチ (2012年度) 平面図・写真

全景 (南から)

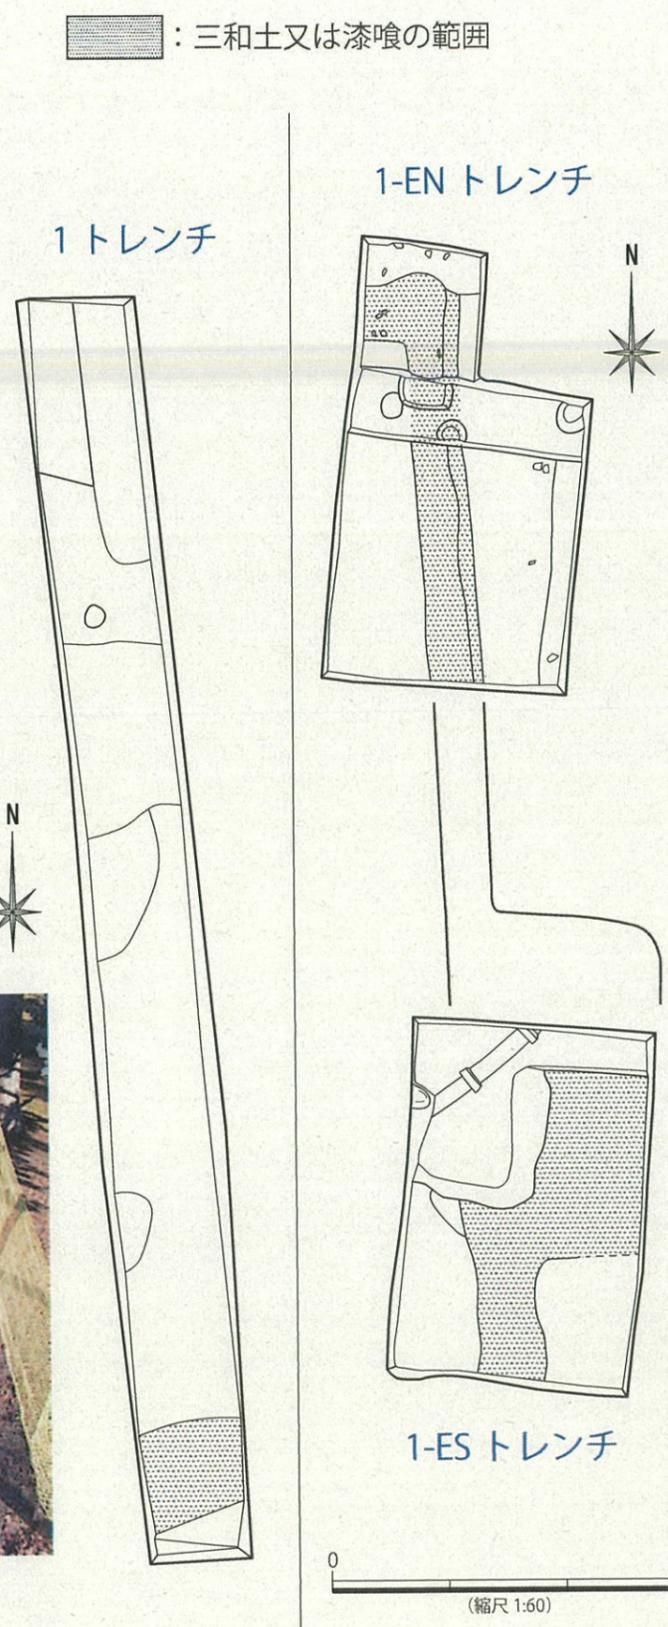
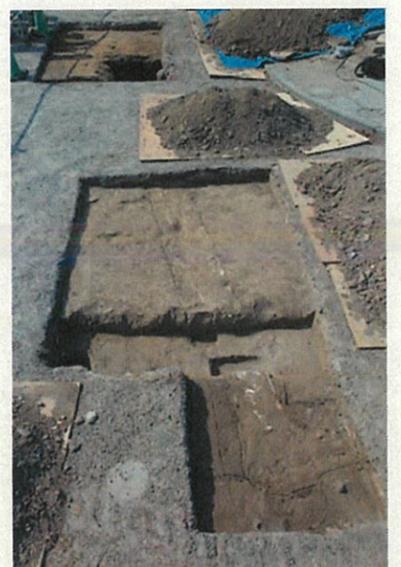
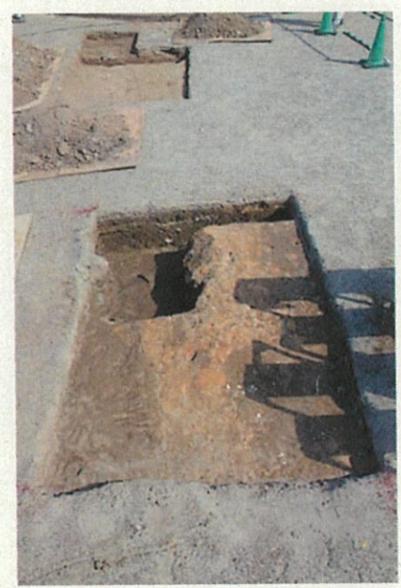
図4 1-EN/ESトレンチ (2018年度) 平面図・写真

全景 (北から)

全景 (南から)

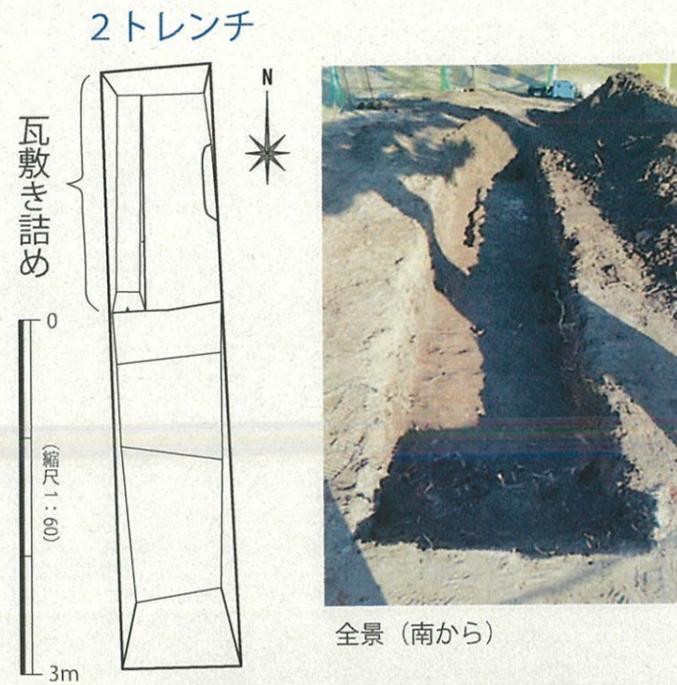
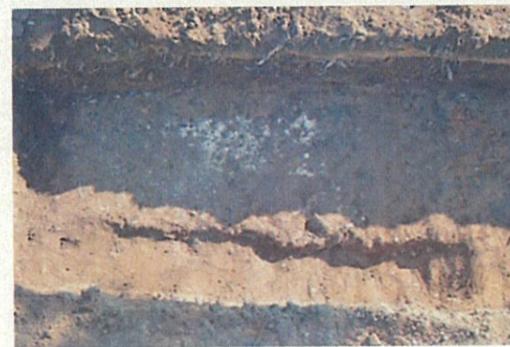
図10 2トレンチ平面図・写真

瓦細片の敷き詰め (西から)

・2012年度に1か所（2トレンチ）、2018年度に3か所（2-E/2-W/2-S トレンチ）トレンチ調査を実施。蔵の位置を推定できる明確な根拠は未確認。（2トレンチでは瓦を砕いて敷き詰めたような遺構が検出されているが、蔵との関係は不明）

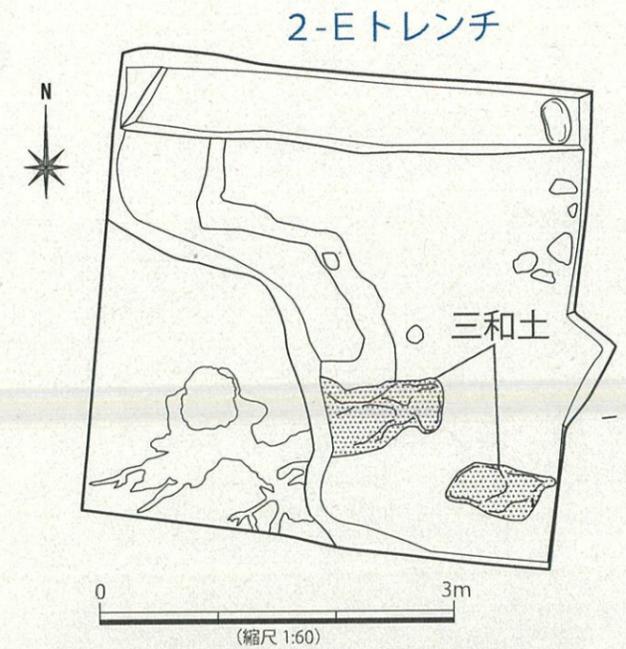
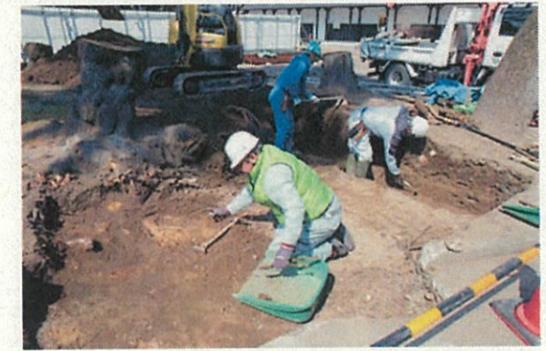
図9 2-Eトレンチ平面図・写真

作業風景 (南東から)

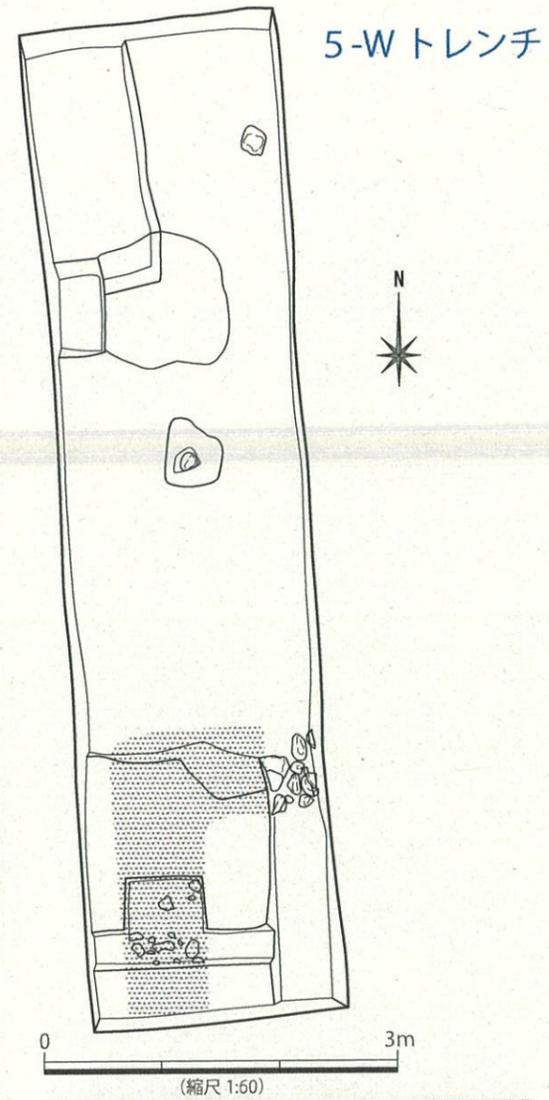
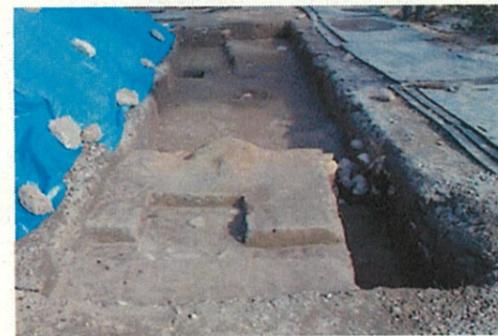
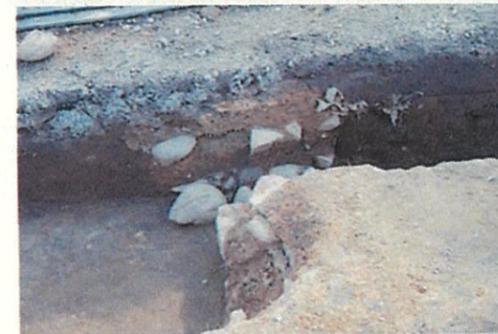
図15 5-Wトレンチ平面図・写真

全景 (南から)

三和土断面 (西から)

・2012年度に2か所（18・21 トレンチ）、2018年度に2か所（5-W/5-E トレンチ）トレンチ調査を実施。蔵の位置を推定できる明確な根拠は得られていないが、蔵に関連する可能性がある三和土やその下の根固め石等を検出。

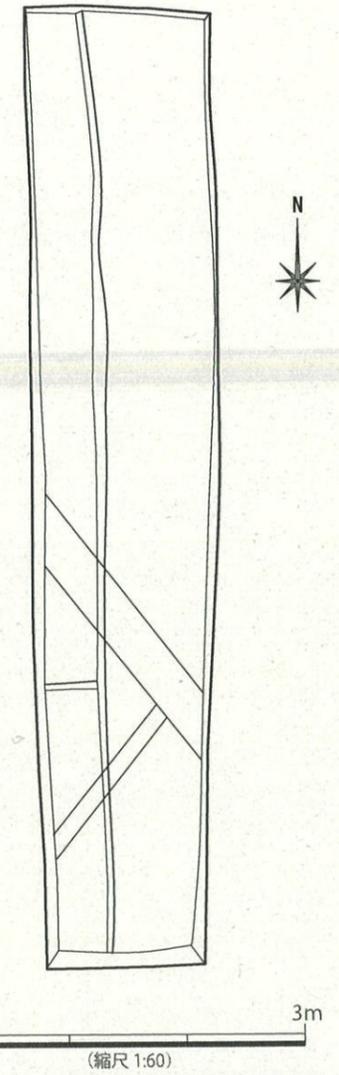
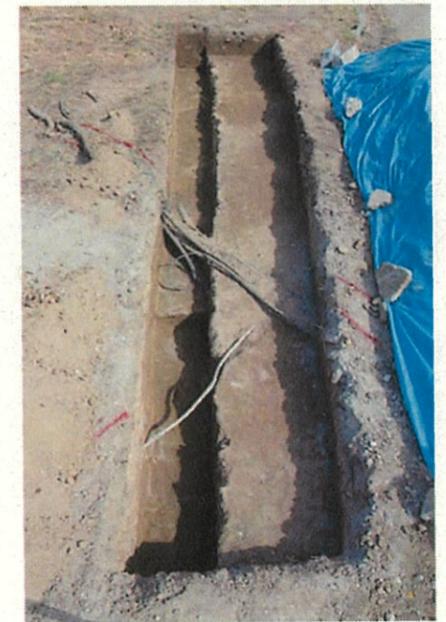
図14 5-Eトレンチ平面図・写真

5-E トレンチ

全景 (南から)

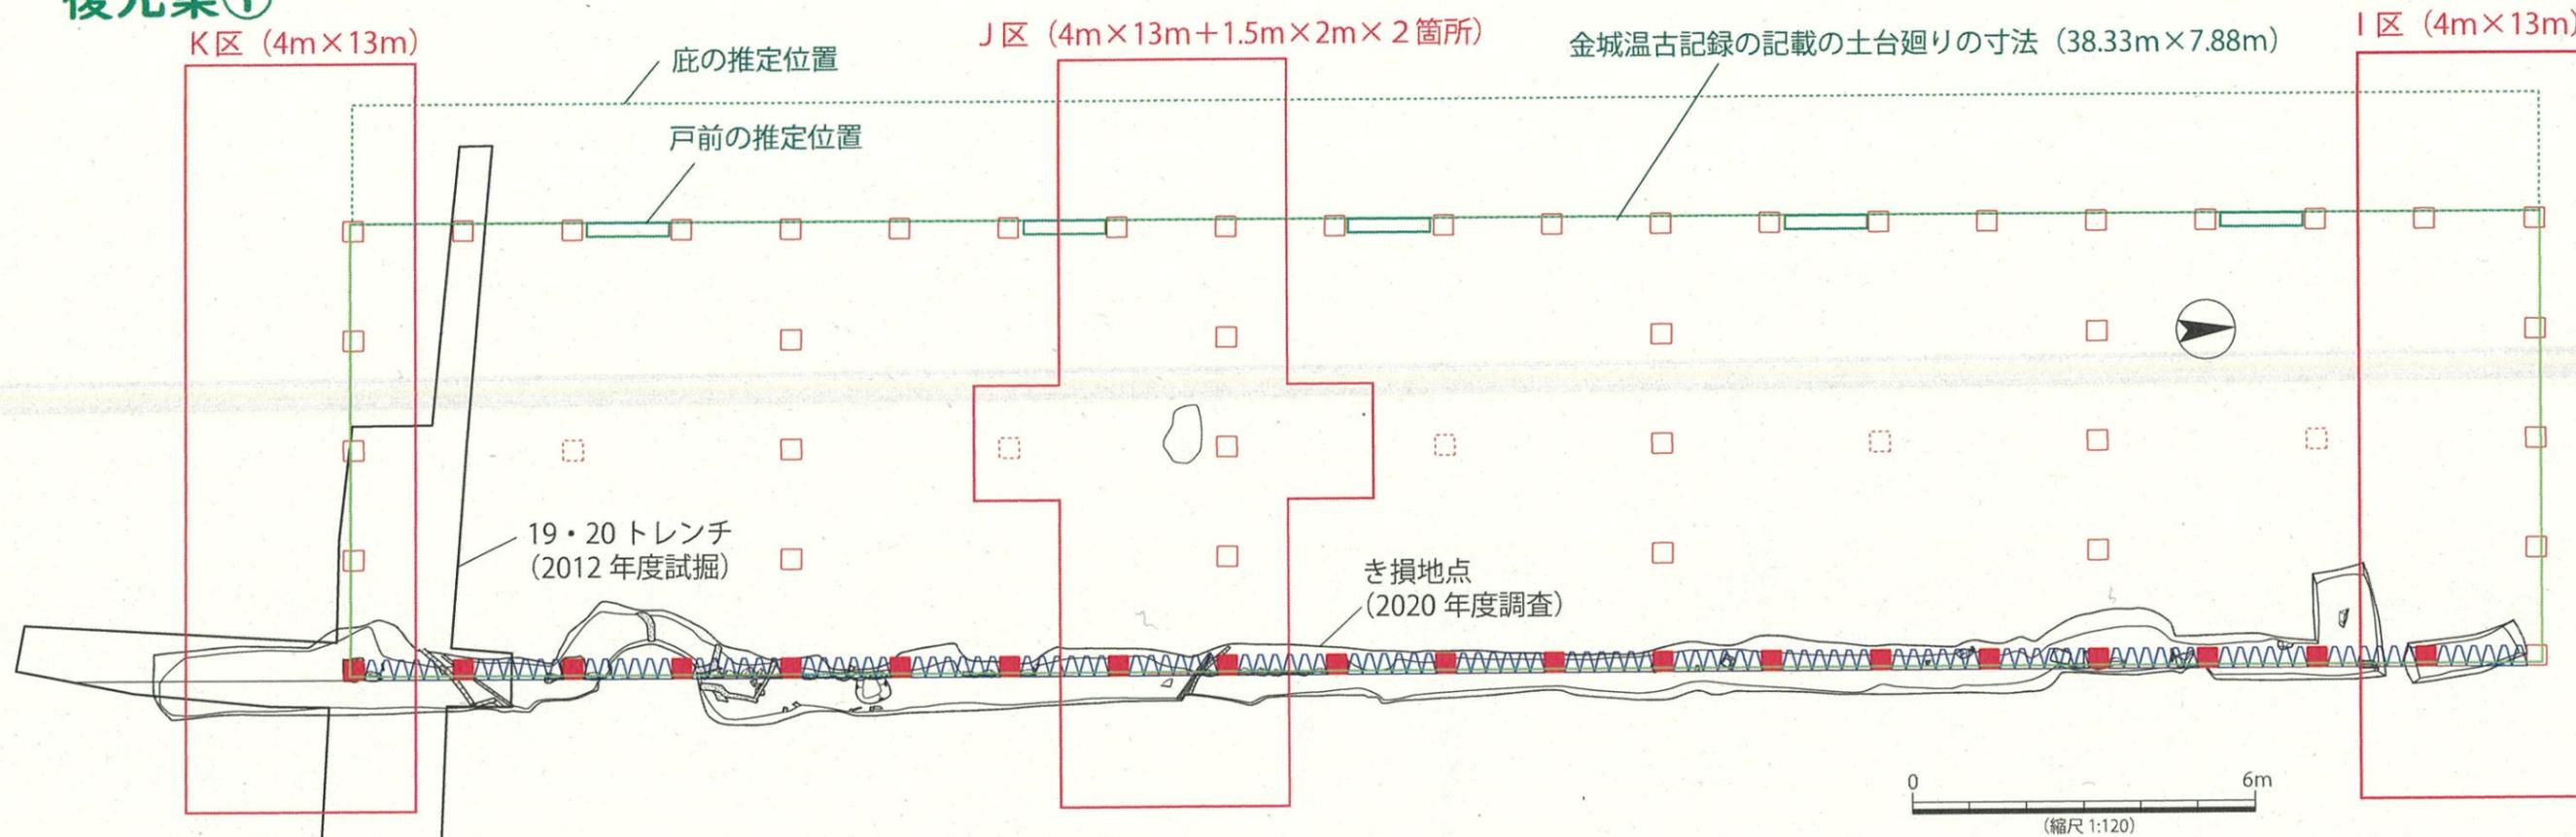
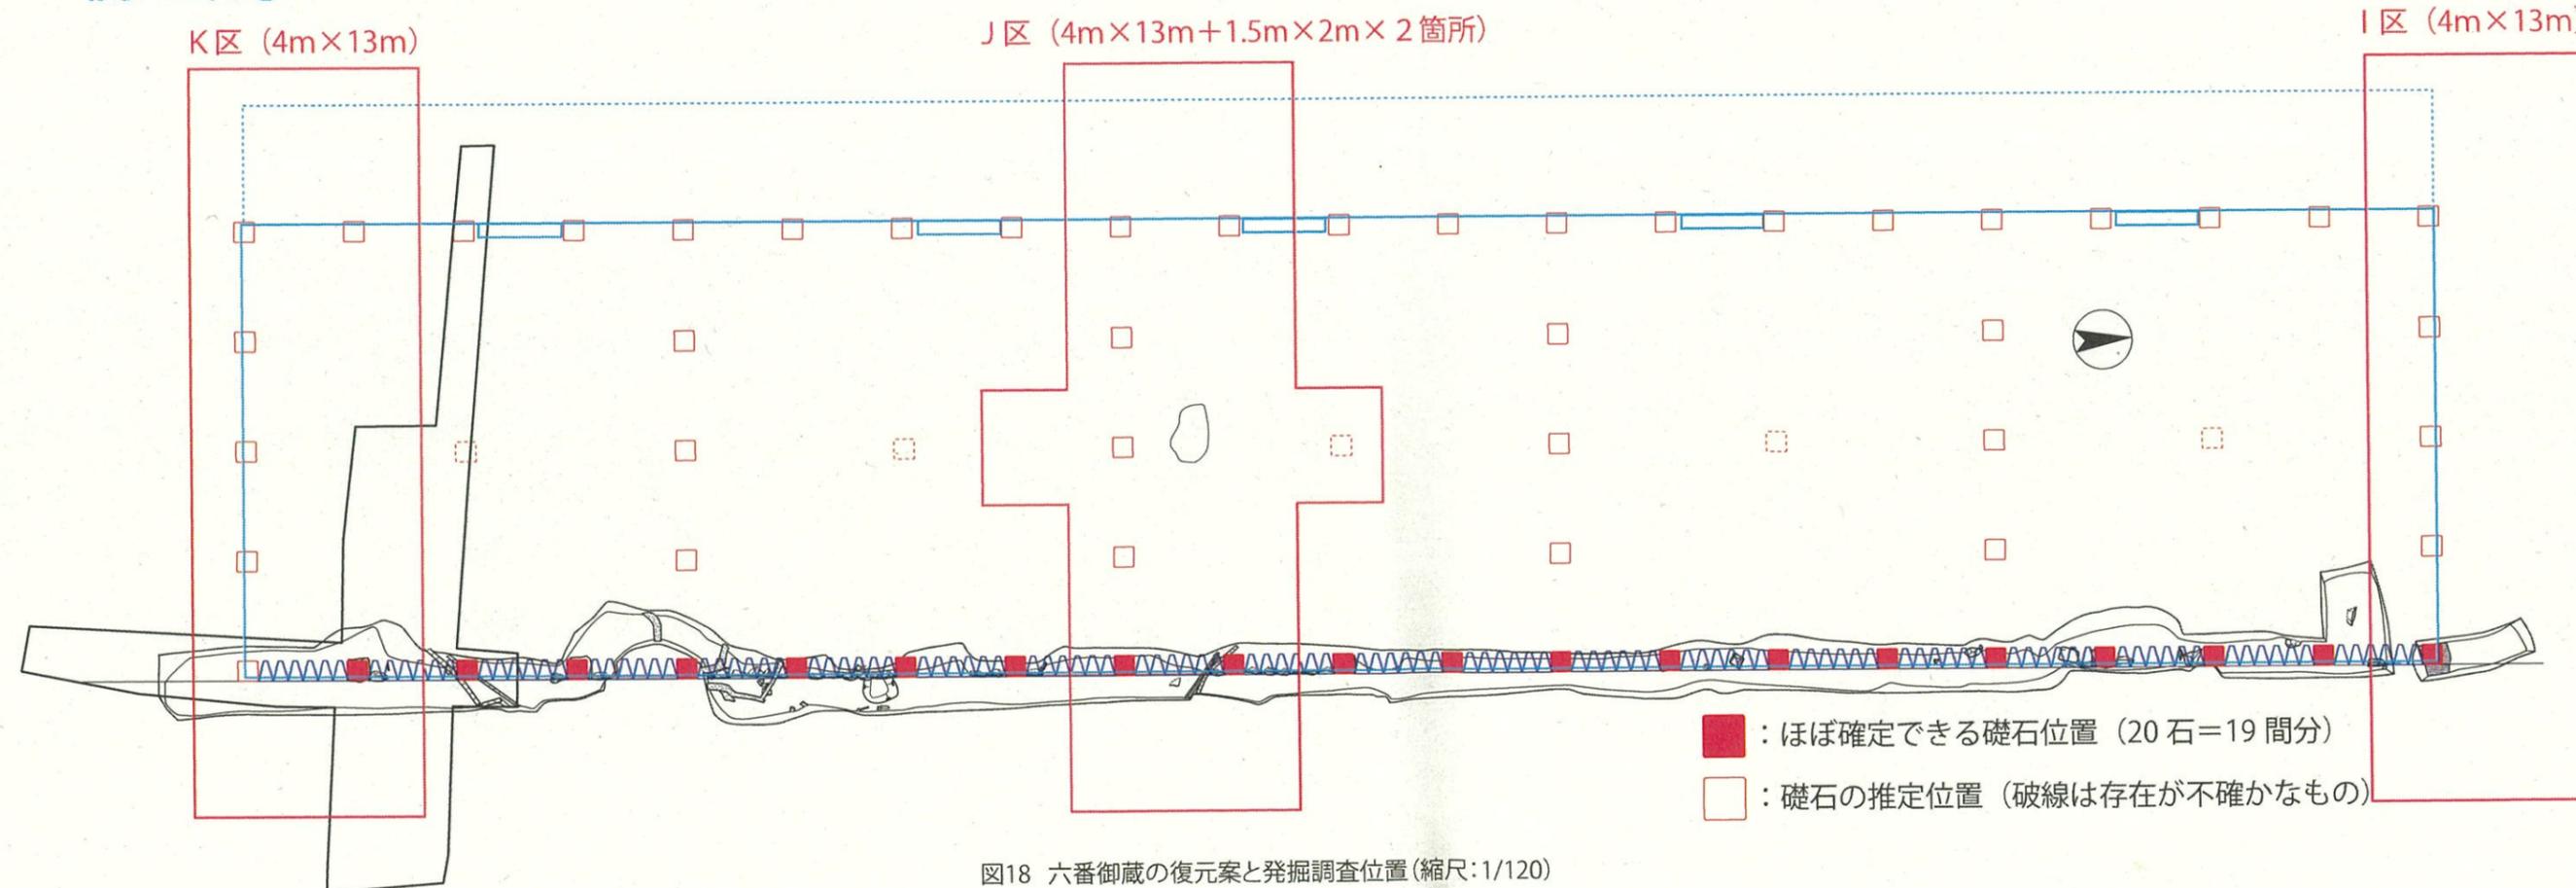
図18 六番御蔵の復元案と発掘調査位置 (縮尺:1/120)

復元案①

復元案②

・石列のき損及びその検証調査によって、六番御蔵基礎の東辺の位置が判明。礎石の間隔は6尺3寸と推定される。

・位置が確定できる（又は強く推定できる）礎石は20石（19間分）。金城温古録に記載されている大きさは20間に相当するため、1間分（礎石1個分）不足している。1間分の礎石を北か南のどちらに配置するかで二通りに位置を復元できる。

→ 蔵跡の位置及び関連遺構（犬走り・雨落ち等）を把握するためにI～K区を設定。二通りの復元案のうち、どちらでも対応できるよう配置。

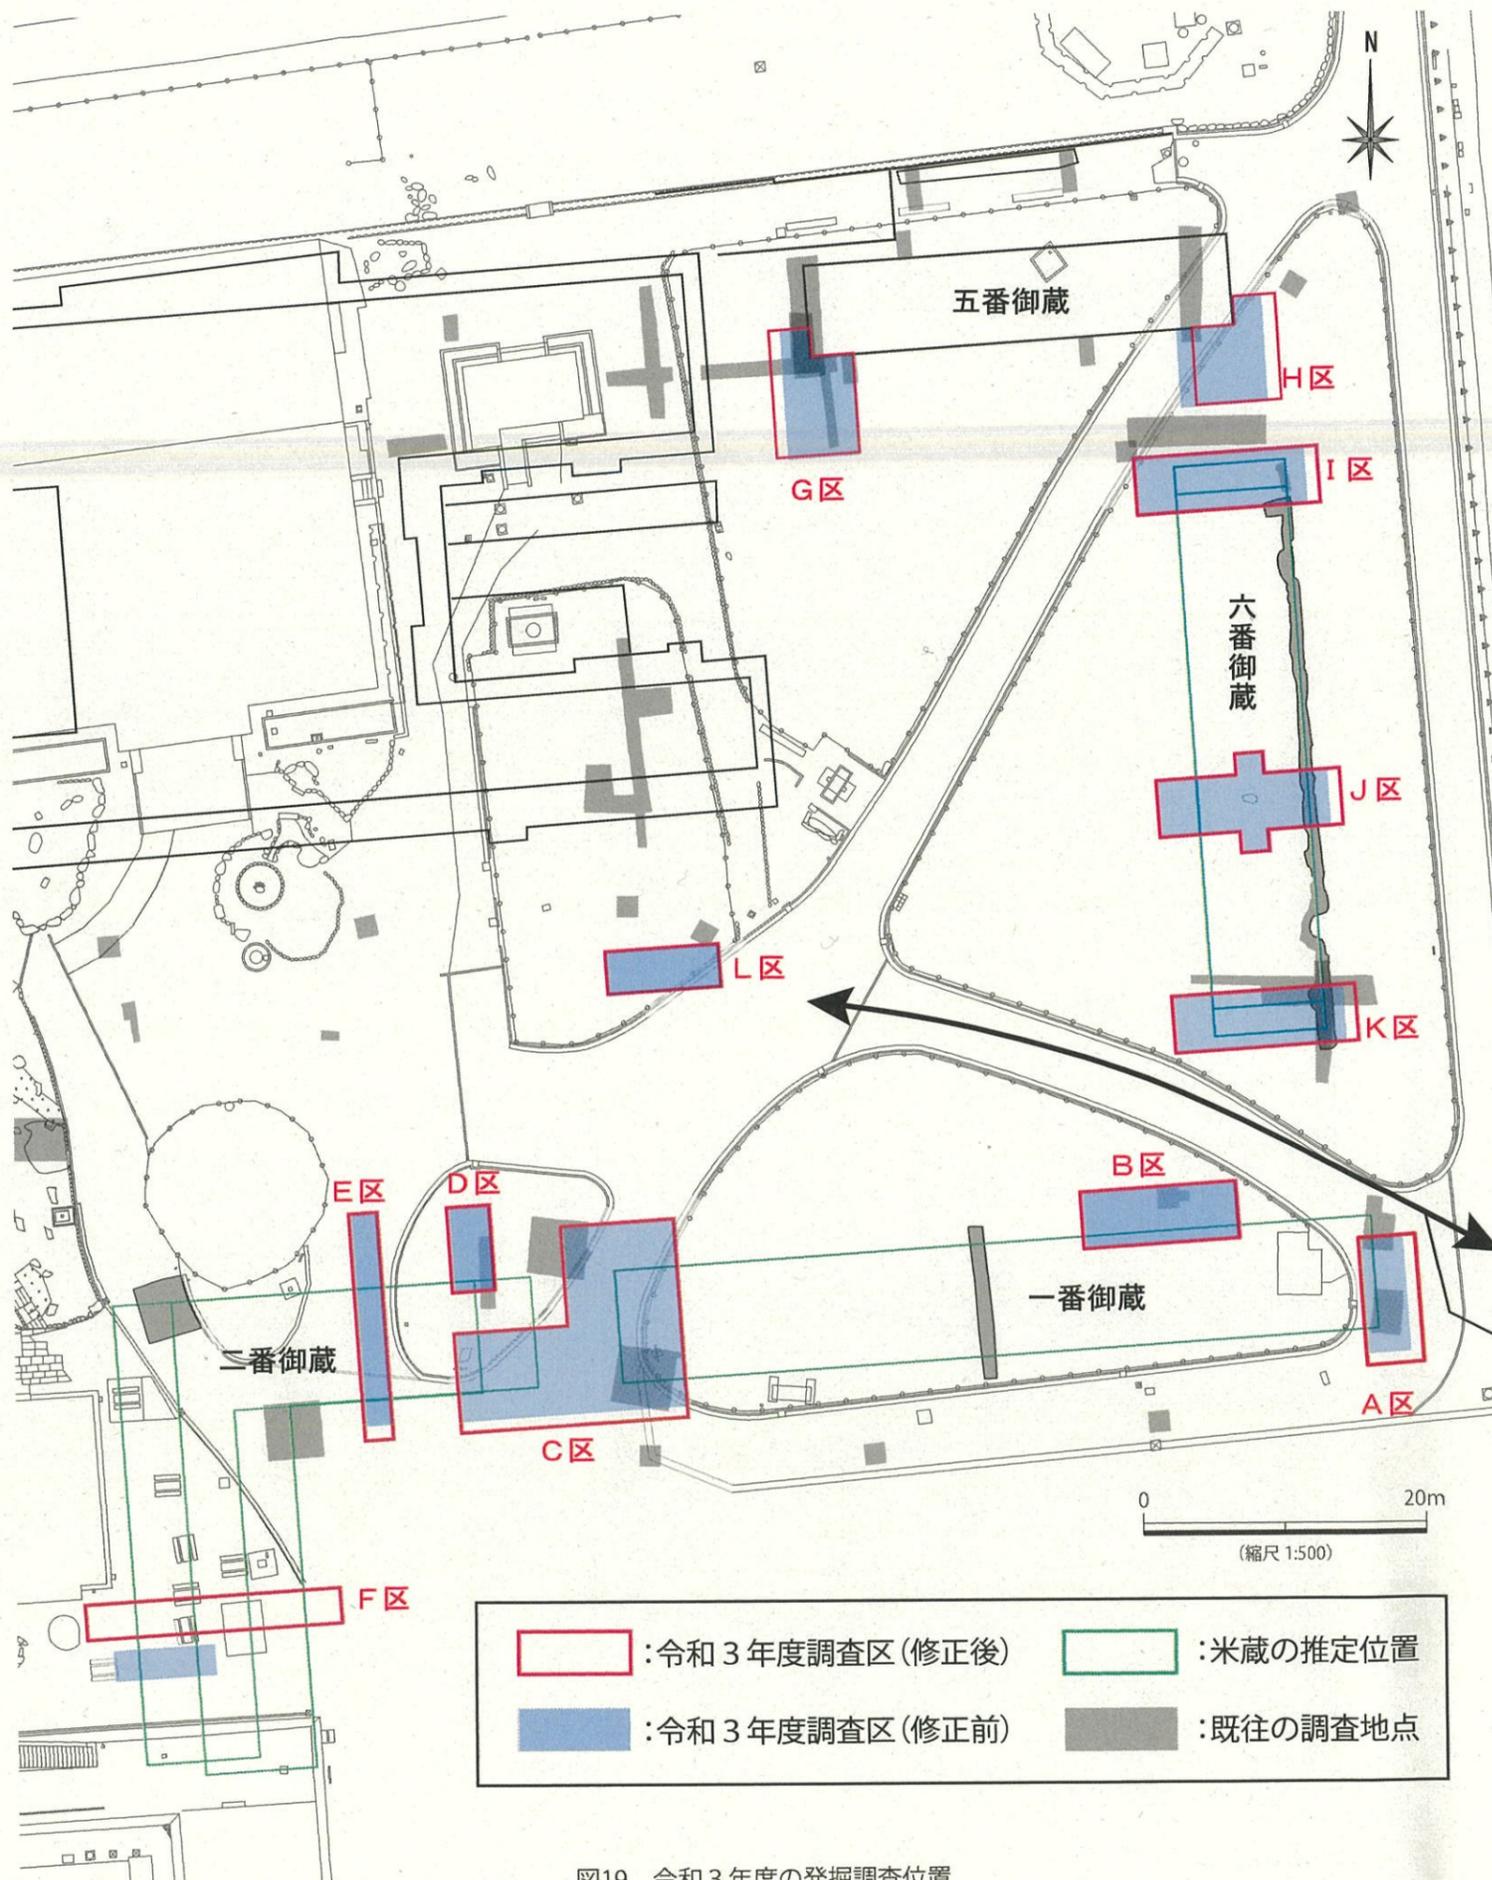
図19 令和3年度の発掘調査位置

D区、C区の調査時には、西の丸城宝館の来館者は、南から入れないため、仮設の迂回ルートを設置する。
迂回ルートは、段差解消のための調整盛土及び調整アスファルトの上ですべり止め加工を行った幅2～3m程度の鉄板を設置する。

- ・犬走りと想定される三和土の外側を巡る可能性がある雨落ち等の遺構についても、残存していれば確実に検出できるよう一部調査区を拡張。（A区は東側と南側に1mずつ拡張、C・E区は南側に1m拡張、G区は西側に1m拡張、H区は東側に1m移動し一部拡張、I・J・K区は、東側に1m拡張）
- ・二番御蔵の東辺に関する遺構を把握するため、F区は東西幅を11m、南北幅を0.5m拡張。また、当初のF区南側には、配管（ガス・電気・排水）が東西方向に埋設されており、攪乱が大きいと判断されたため北側へ移動。

→ 以上の調査区の拡張、修正により調査面積は529㎡から613㎡に増加。なお、調査区の変更箇所については、資料2-8参照のこと。

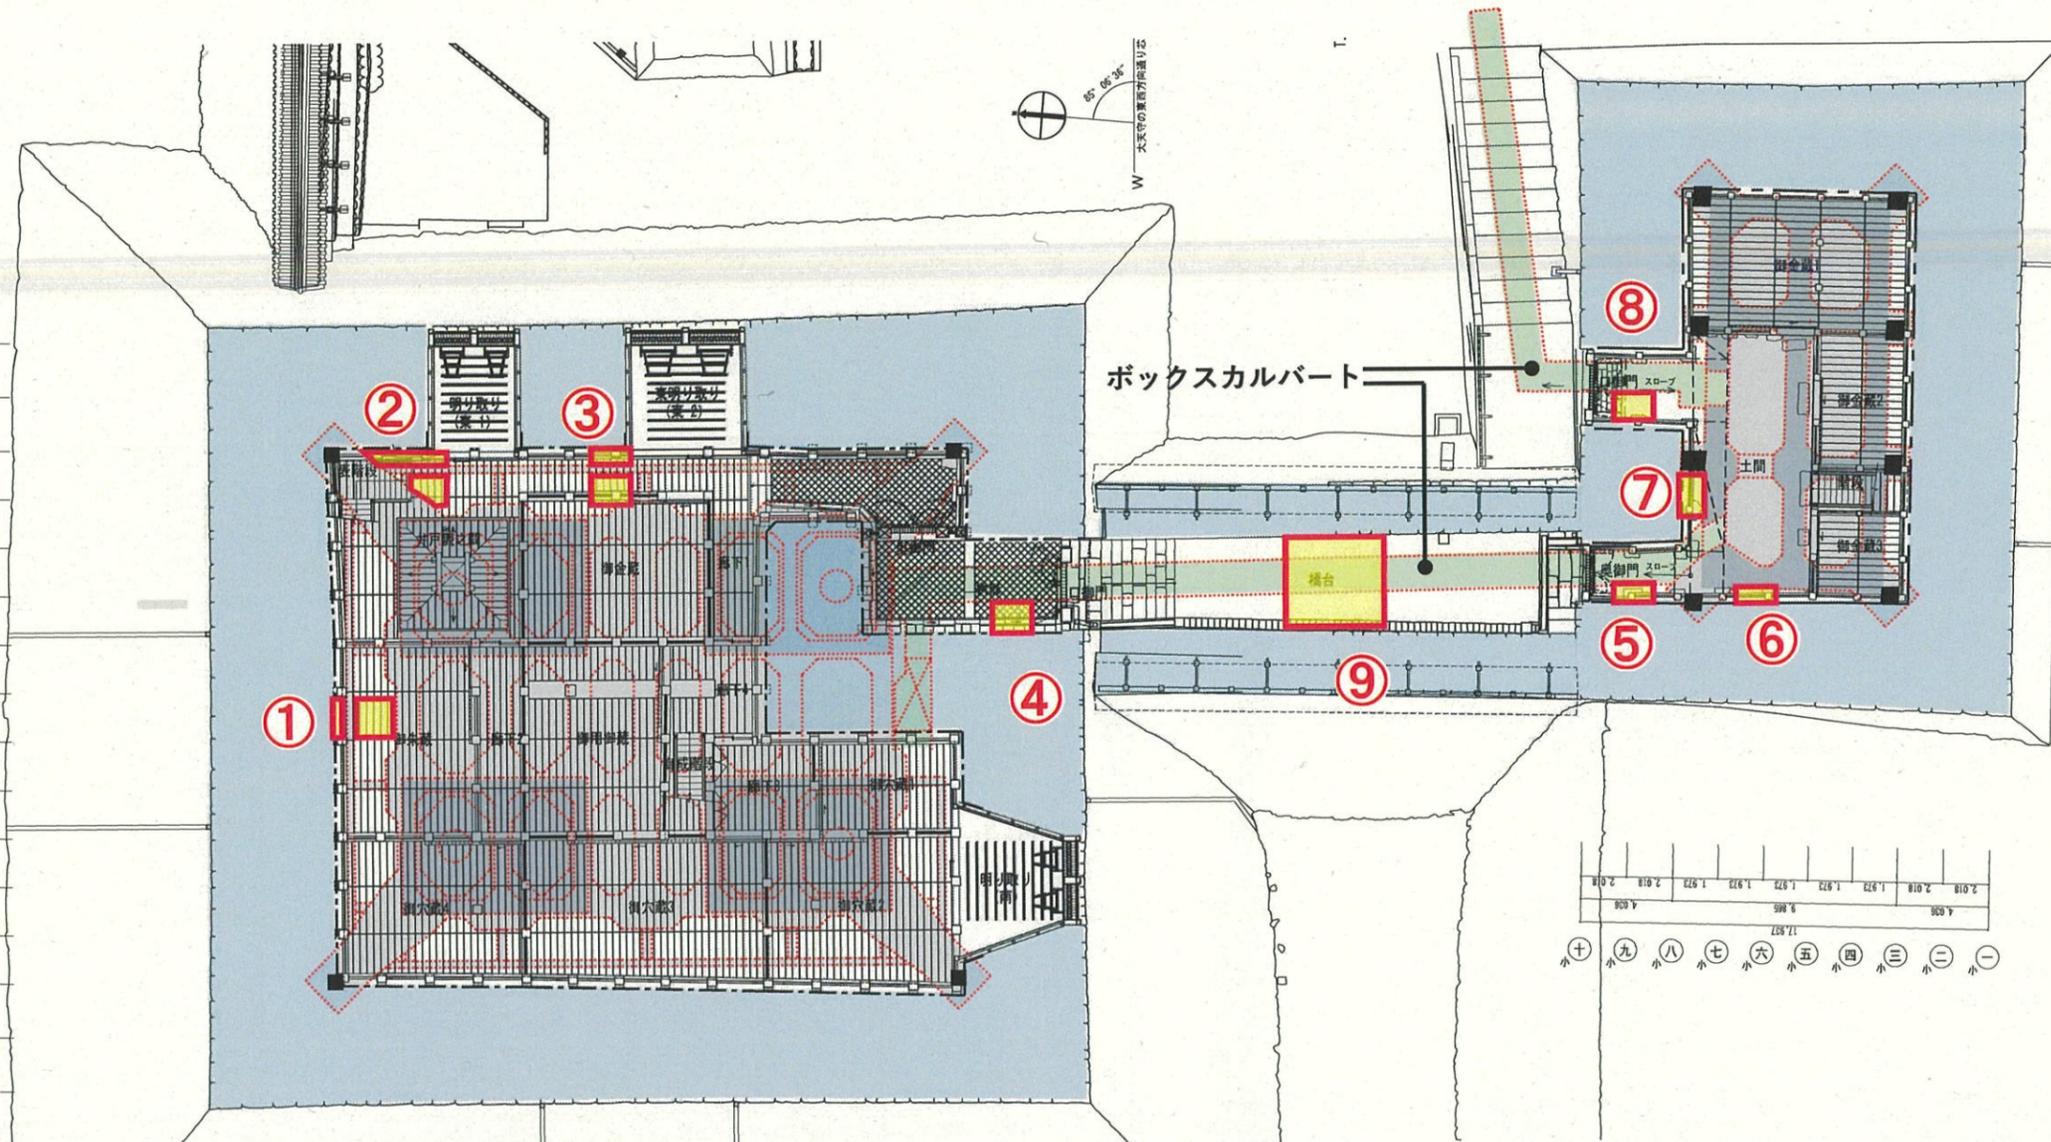
木造復元地階平面図

天守台穴蔵石垣試掘調査 調査位置図(案)

番号	調査場所	掘削大きさ	位置選定理由
①	大天守	北側	・根石及び周辺の遺構が残っている可能性が高い、ケーソンから離れている位置を選定。
②		北東隅 (台形)	・現天守閣の地階梁の設置により、手が加えられている範囲の特定のための位置を選定。
③		東側	・根石及び周辺の遺構が残っている可能性が高い、ケーソンから離れている位置を選定。
④		口御門西側	・ボックスカルバート設置付近において、遺構が残っている可能性が高い位置を選定。
⑤	小天守	奥御門西側	・ボックスカルバート設置付近において、遺構が残っている可能性が高い位置を選定。
⑥		西側	・根石及び周辺の遺構が残っている可能性が高い、ケーソンから離れている位置を選定。
⑦		北側	・根石及び周辺の遺構が残っている可能性が高い、ケーソンから離れている位置を選定。
⑧		口御門西側	・ボックスカルバート設置付近において、遺構が残っている可能性が高い位置を選定。
⑨	橋台	巾5m×奥行4m	・ボックスカルバートの設置により、手が加えられている範囲の特定のための位置を選定。
