特別史跡名古屋城跡全体整備検討会議 石垣・埋蔵文化財部会(第49回)

水堀における舟運について（船着場設置にかかるボーリング調査）

本丸搦手馬出周辺石垣の修復について（境門跡周辺発掘調査）

天守台穴蔵石垣背面調査について

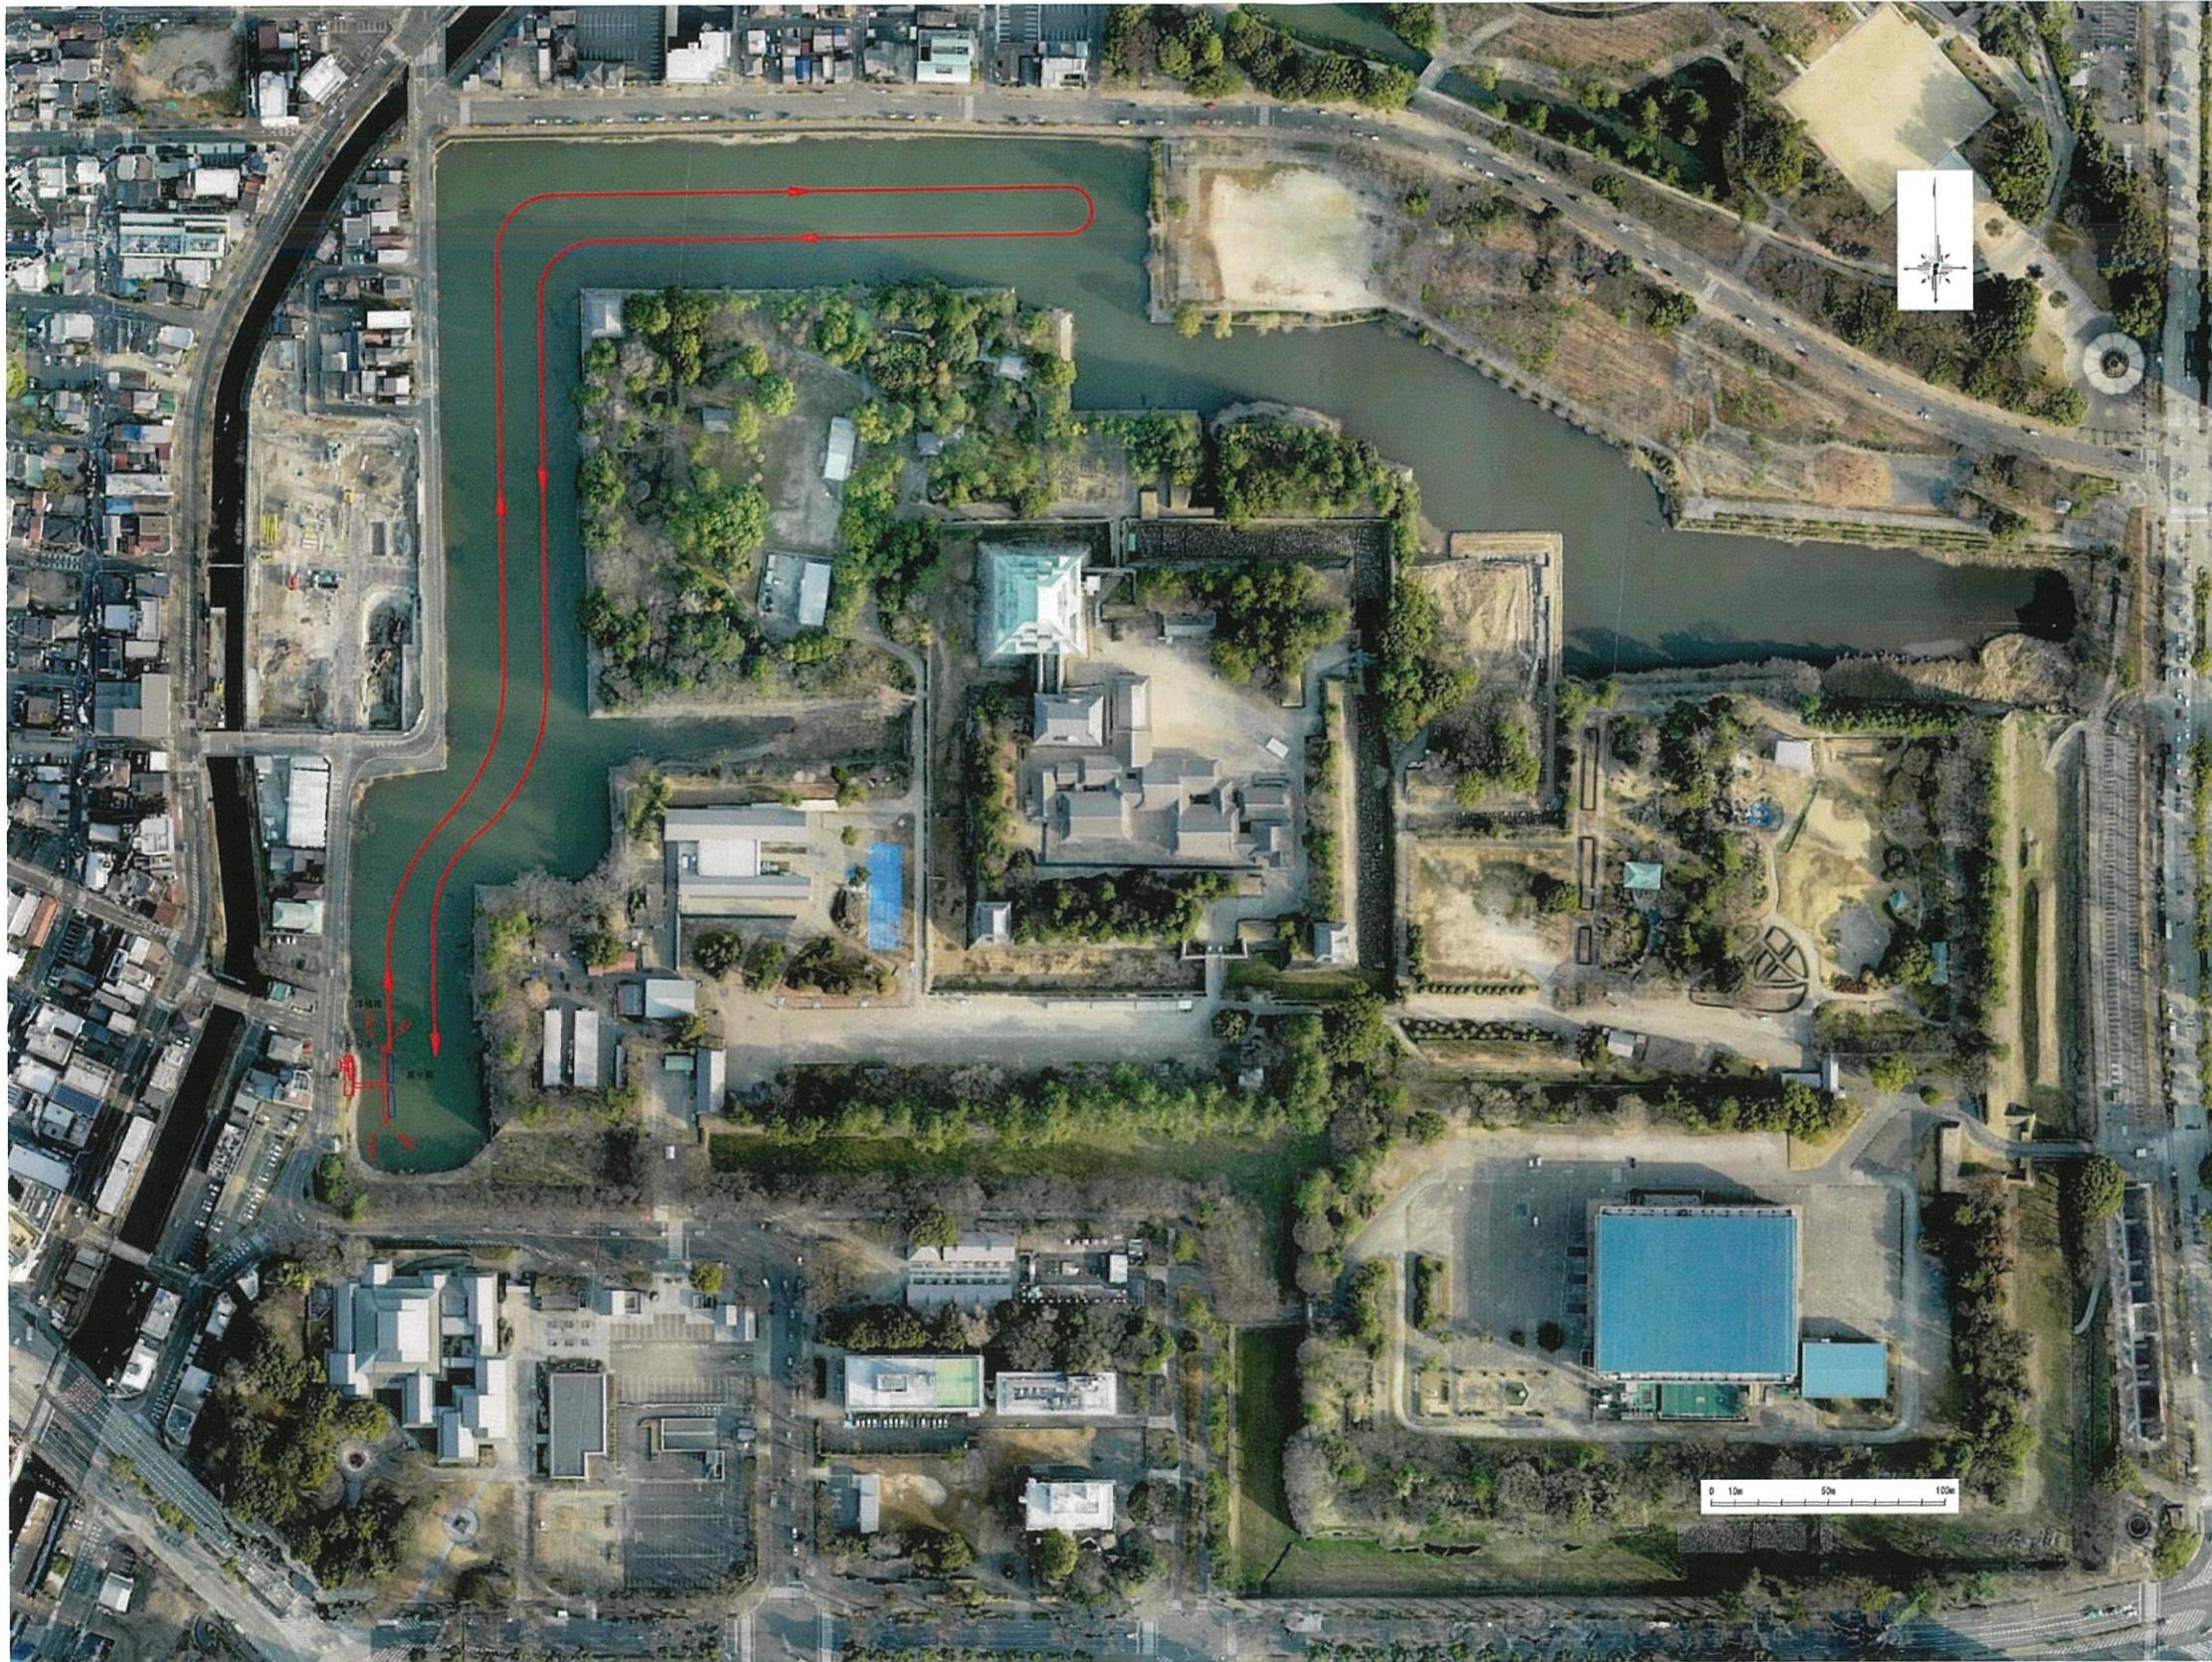
運航経路図（想定）

水堀の南西側エリアから北側エリアにかけて巡回するルートを予定

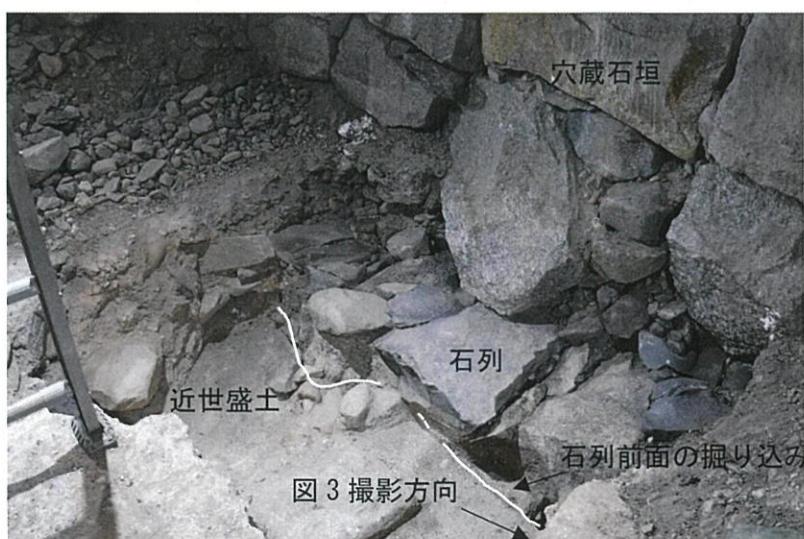
図 2 ①調査区全景(南から)

現在の床面をコンクリートカッター等で除去したところ、床下に約1.9mの空洞があることが判明した。空洞の直下には天守閣再建時の残材や礫が散乱していたためこれを除去したところ、調査区北側には現在の穴蔵石垣下段が確認された。

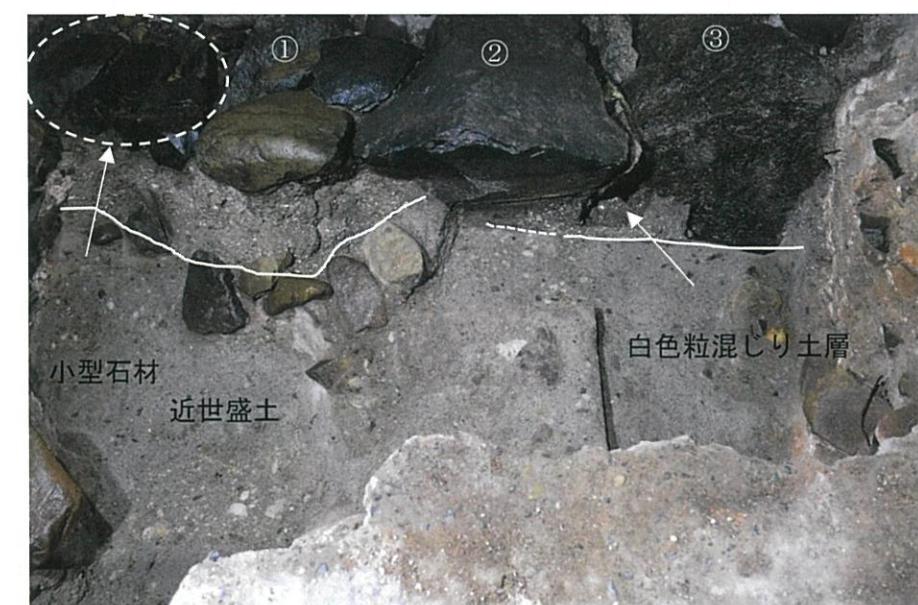
図 4 現石垣前面の石列(南から)

調査区北側、穴蔵石垣の前面で、時期不明の大型石材が並んでいる状況を検出した（石列と呼ぶ）。石列は、表面観察の限りでは、現在の穴蔵石垣より下に位置し、中央に大型の石材②（幅50cm、控え50cm以上）、左右にも大型の石材①、③が一部露出する（図4）。石列の前面には1mm程度の白色の粒を含む層が薄く堆積し、中央の大型石材②は近世盛土中に一部埋まり、掘り方等は見られない。石列の西側には小形石材が6石程度確認できる。

これらの石列の設置時期については、中央の大型石材②が、近世盛土内に含まれているため、近世に遡る可能性が高い。ただし、3石のみの部分的な検出に留まるため、石列の性格については十分把握できていない。

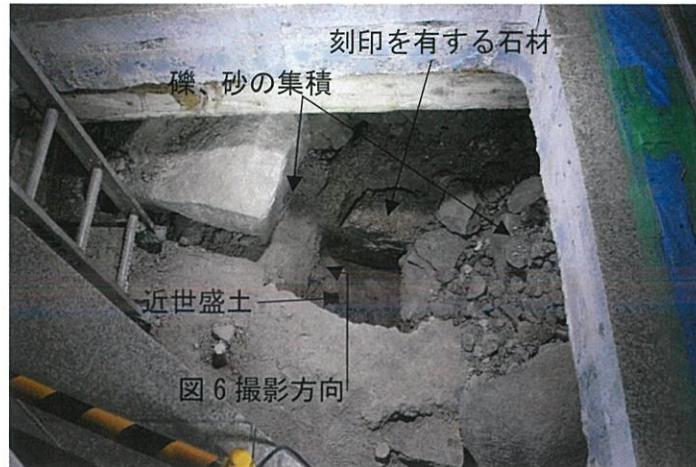
図 5 ②調査区全景(西から)

大天守北東角付近での地下遺構の残存状況を確認するために設定した調査区である。①調査区と同様、床下に約1mの空洞が確認され、空洞下には残材、土留めの石列が確認された。調査区

東側、現在の穴蔵石垣の直下に当たる箇所では、同石垣の根石等は確認されず、こぶし大の礫が固められていた。

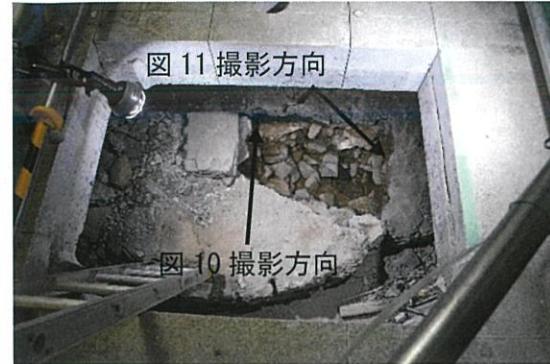
図 9 ③調査区全景(西から)

①、②調査区と同様、床下に約 1.5m の空洞が確認され、空洞下には残材等が確認された。調査区東側の穴蔵石垣前面は、地中梁、コンクリート等により遮られていたため、これを避けて掘削を行った。層序は図 11 の通りであり、近世盛土は標高 20.4m で検出した。

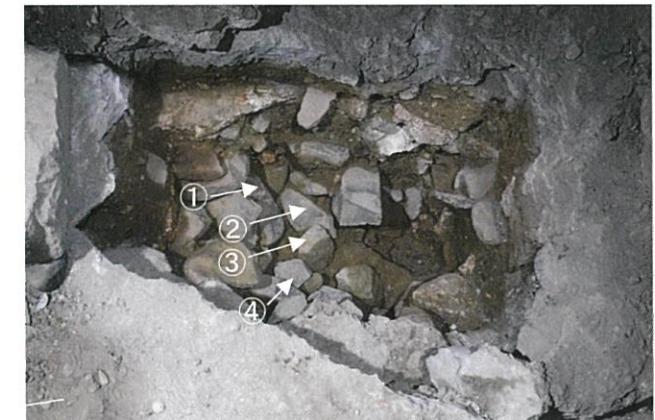
図 12 近世盛土中の石材(西から)

焼土を含む層の直下の近世盛土中に大きさ約 20 cm 程度の石材(図 11 ①～)を確認した。これらは穴蔵石垣の前面の捨て石、または盛土中の捨て石の可能性がある。

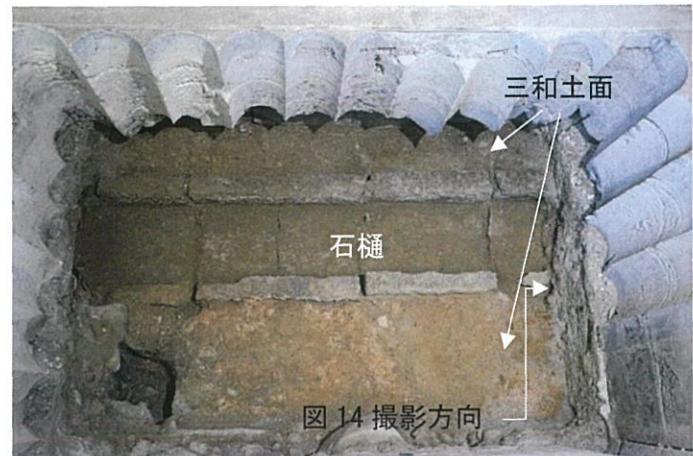
図 13 ④調査区全景（東から）

大天守入り口付近のボックスカルバート付近における遺構の残存状況を確認するために設置した調査区である。

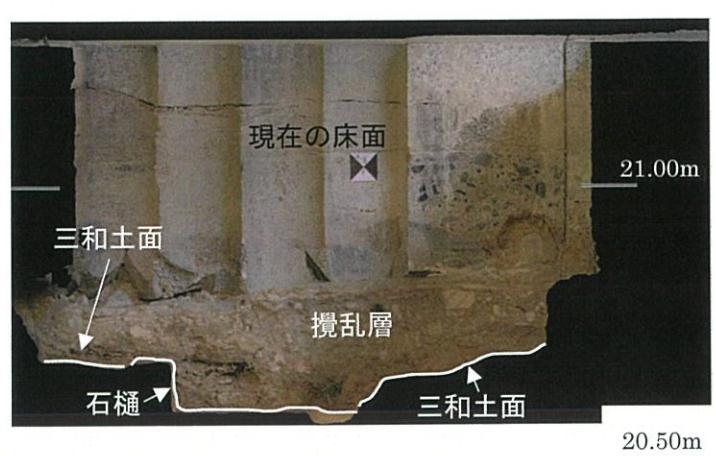
図 14 ④調査区北壁層序（南から）

層序は図 14 の通りであり、近世盛土は標高 20.6m で検出された。

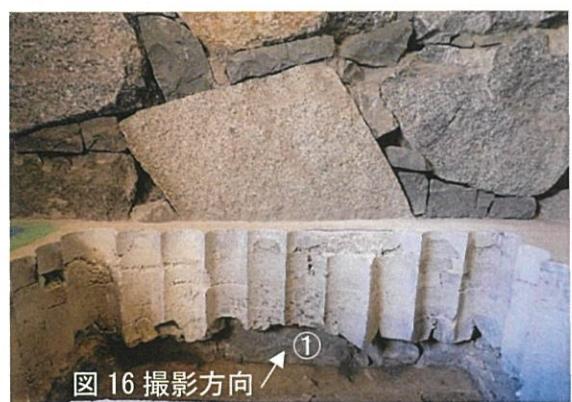
図 15 コンクリート床下の石垣（東から）

調査区西端で先述の三和土に下部が塗り固められた築石(図 15 の①)を確認した。これらの年代について、三和土が近世に遡る可能性が高いため、近世石垣の一部と考えられる。ただし、コンクリート床上面の戦後の石垣との関係については、境界がコンクリートで覆われているため不明である。

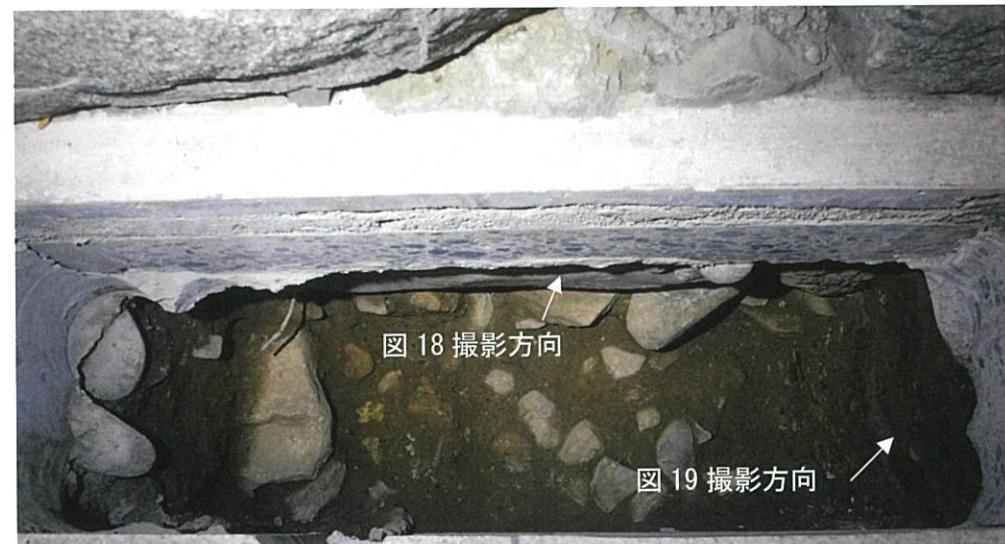
図 17 ⑤調査区全景（西から）

小天守入り口付近のボックスカルバート付近における遺構の残存状況を確認するために設置

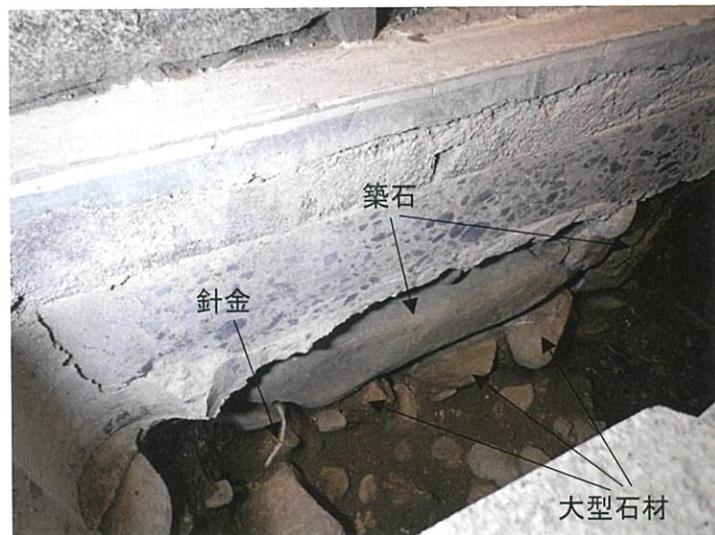
図 18 ⑤調査区西壁の築石と大型石材（西から）

なお、調査区西壁に確認される築石とその直下の大型石材は、石の隙間に針金や三和土が見られること、現代の攪乱層に埋まっていたことから、現代に積み直された穴藏石垣の一部と考えられる。

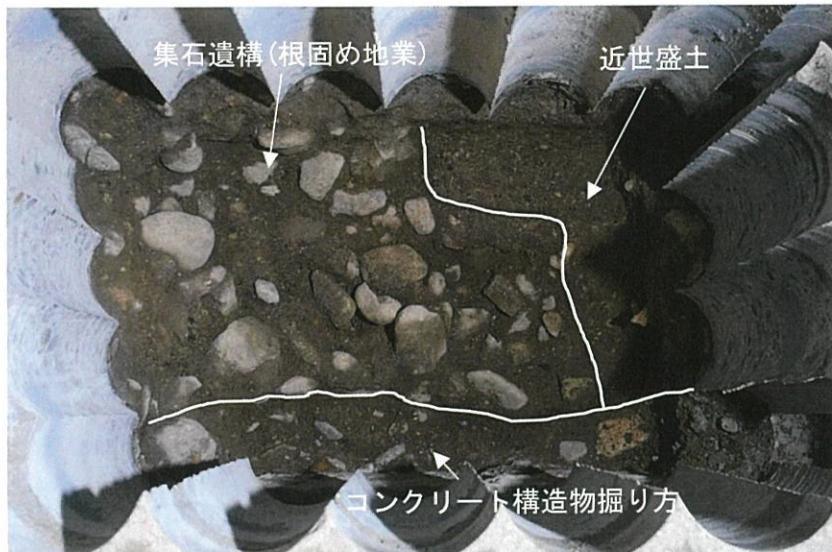
図 21 ⑦調査区全景（西から）

小天守地下に設置されたケーンソンから離れ、根石及び周辺の遺構が残る可能性があると推測される調査区である。

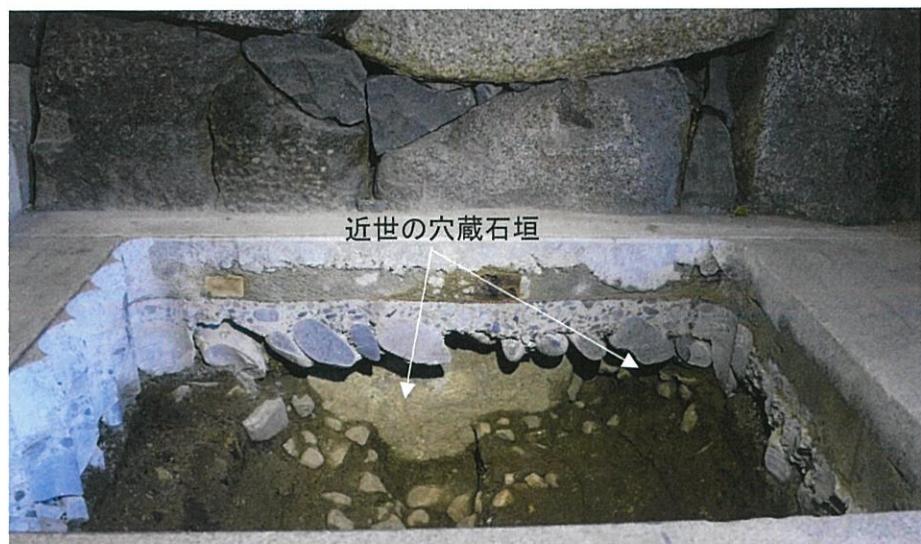
図 25 ⑧調査区西壁の築石(東から)

調査区西壁築石 2 石を確認した。築石は近世盛土に埋まることから、近世石垣の一部と考えられるため、コンクリートで覆われた間に戦後の石垣と近世石垣の境界が存在する可能性が高い。
