## 特別史跡名古屋城跡全体整備検討会議(第 58 回)

## 水堀関連遺構の発掘調査について

## 天守台及び周辺石垣の保存対策について

## 舟運事業の社会実験について

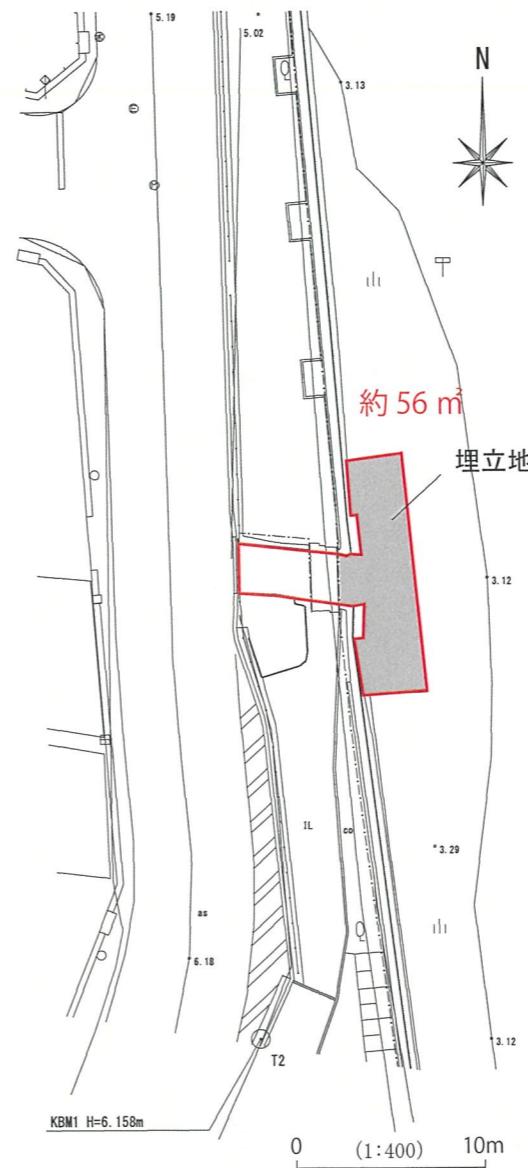
図2 辰之口調査区の位置 ※赤枠が調査区

・辰之口水道の排水部分( $14\text{ m}^2$ )と辰之口の東側に面して設置された埋立地部分( $42\text{ m}^2$ )の計 $56\text{ m}^2$ を調査。

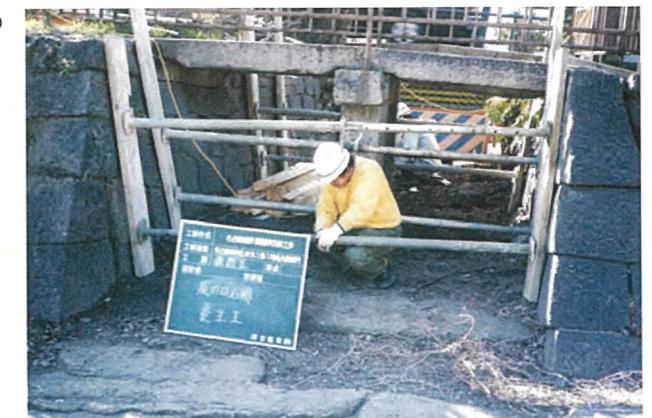
図3 辰之口付近のタタキ

- ・平成10年(1998)の護岸工事の際の記録写真では、辰之口水道底面のタタキが埋立地部分まで広がっている様子が確認できる(図3)。埋立地を発掘調査することによりタタキを含めた遺構の残存状況について把握する。

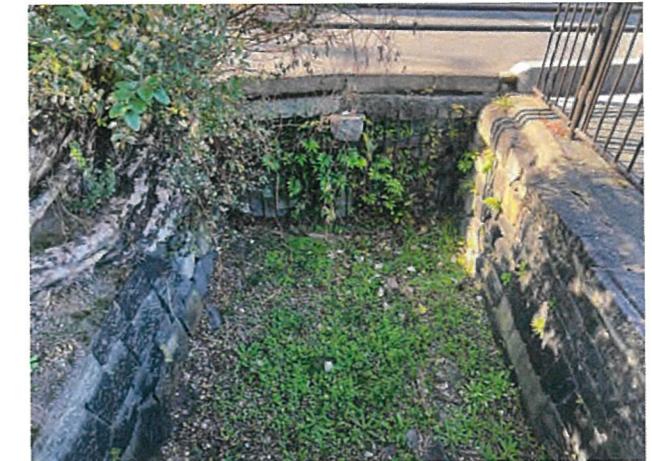
図4 辰之口水道の排水部分（東から）

- ・水堀の排水施設として設置された辰之口水道大樋は、現在も排水部分の石組等が確認できる。当該地点を発掘・清掃することで側面の石組の設置・改修の状況や底面の「南蛮た々き」(『金城温古録』御深井御庭編之四、以下「タタキ」とする)施工法・標高等を把握し、保存・活用をする上で必要な情報を得る。

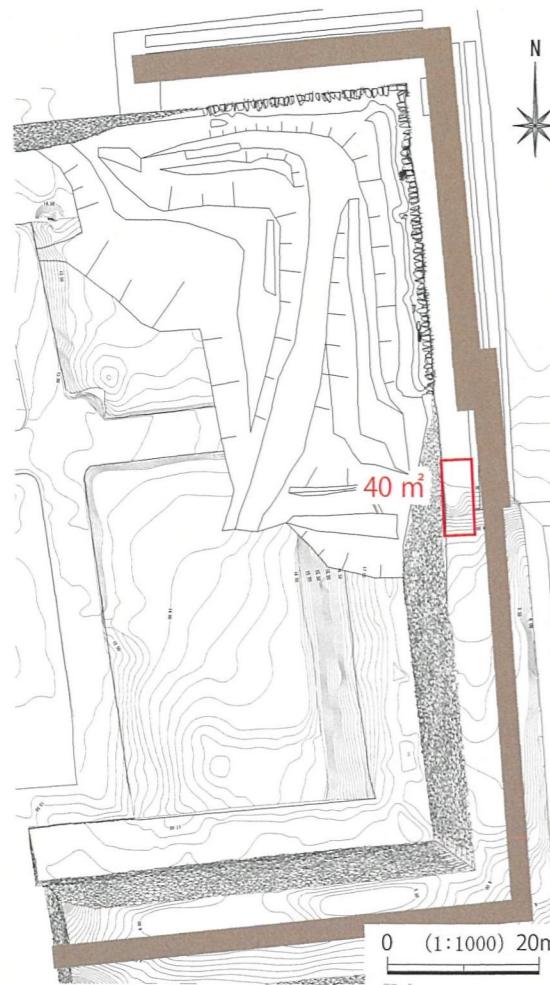
図6 南波止場の発掘調査区 ※赤枠が調査区

・搦手馬出石垣と仮設通路の間の東西幅4m、南波止場の石組み遺構を中心に南北10mの調査区(計40m<sup>2</sup>)を設定。

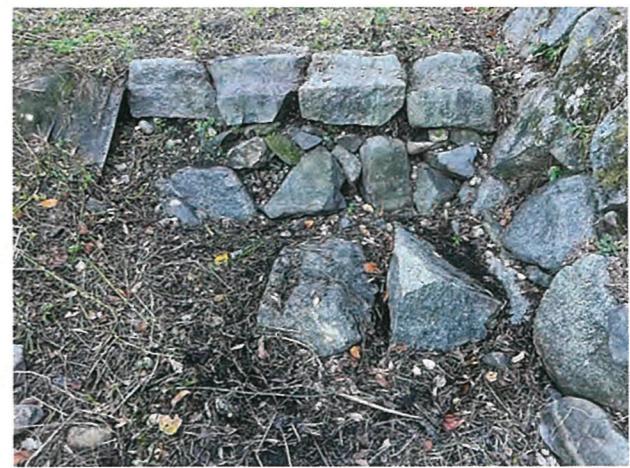
図10 南波止場の石組み（北から）

・本丸搦手馬出と二之丸の間の堀には、南波止場の一部と推定される石組が現況で二段分確認できる(図10)。発掘調査により、石組遺構の段数・搦手馬出石垣との関係、石組の北側に確認される石材との関係等を確認し、南波止場の構造や遺構の残存状況等について把握し、保存・活用していく上での基礎的な情報を得る。

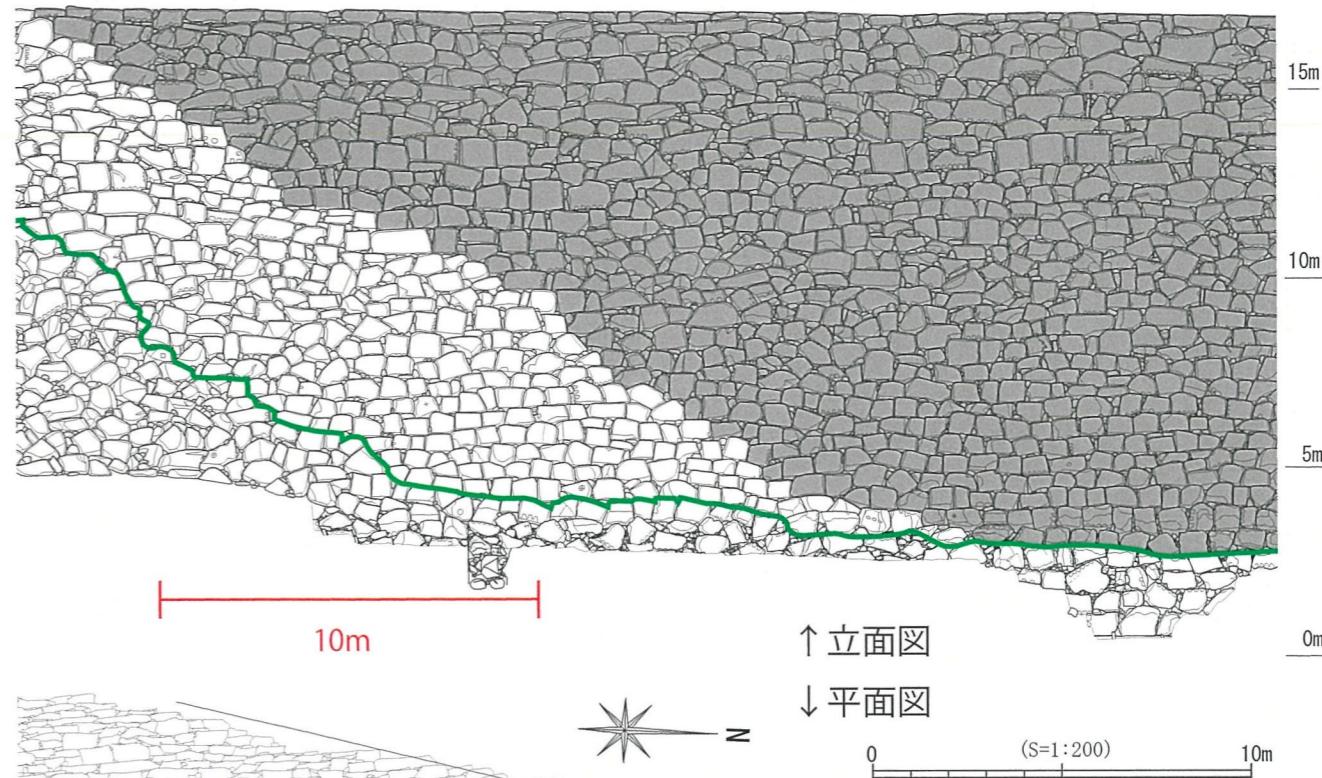
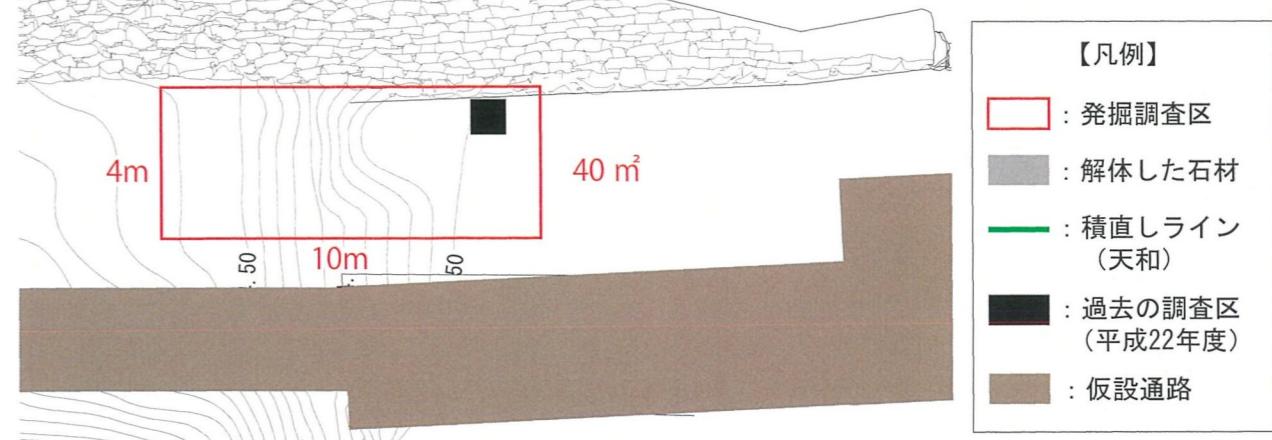
図11 捏手馬出石垣と南波止場発掘調査区（上：立面図、下：平面図）

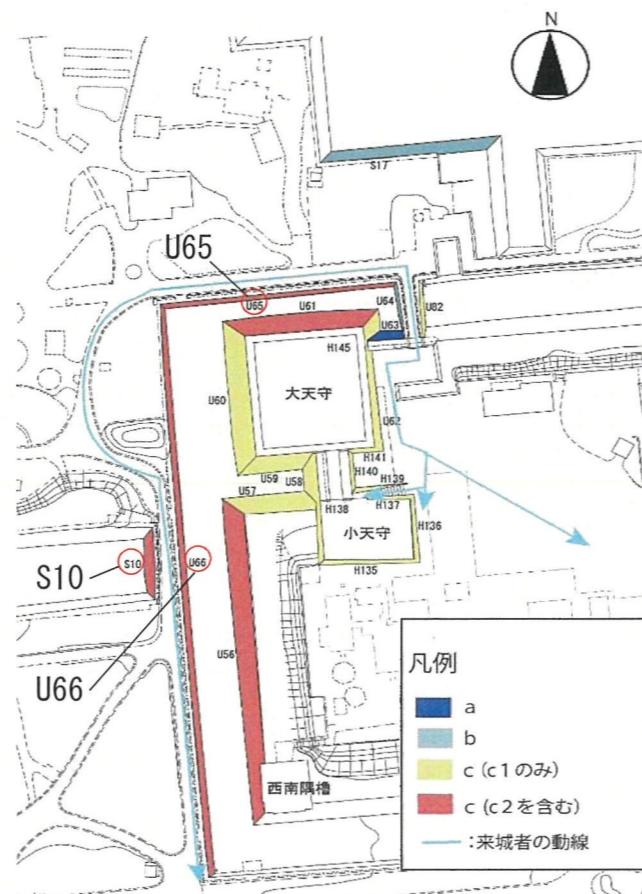
図1 石垣面の状況と来城者の動線

こうした調査に基づき、第56回石垣埋蔵文化財部会及び第56回全体整備検討会議において、対象石垣の保存対策の考え方を整理し、石垣面の現状把握に基づく保存対策検討を表1に、石垣面の状況と来城者の動線を図1にまとめた。

表1及び図1で整理した石垣のうち、優先的に保存対策を行う石垣は、次のとおりとする。

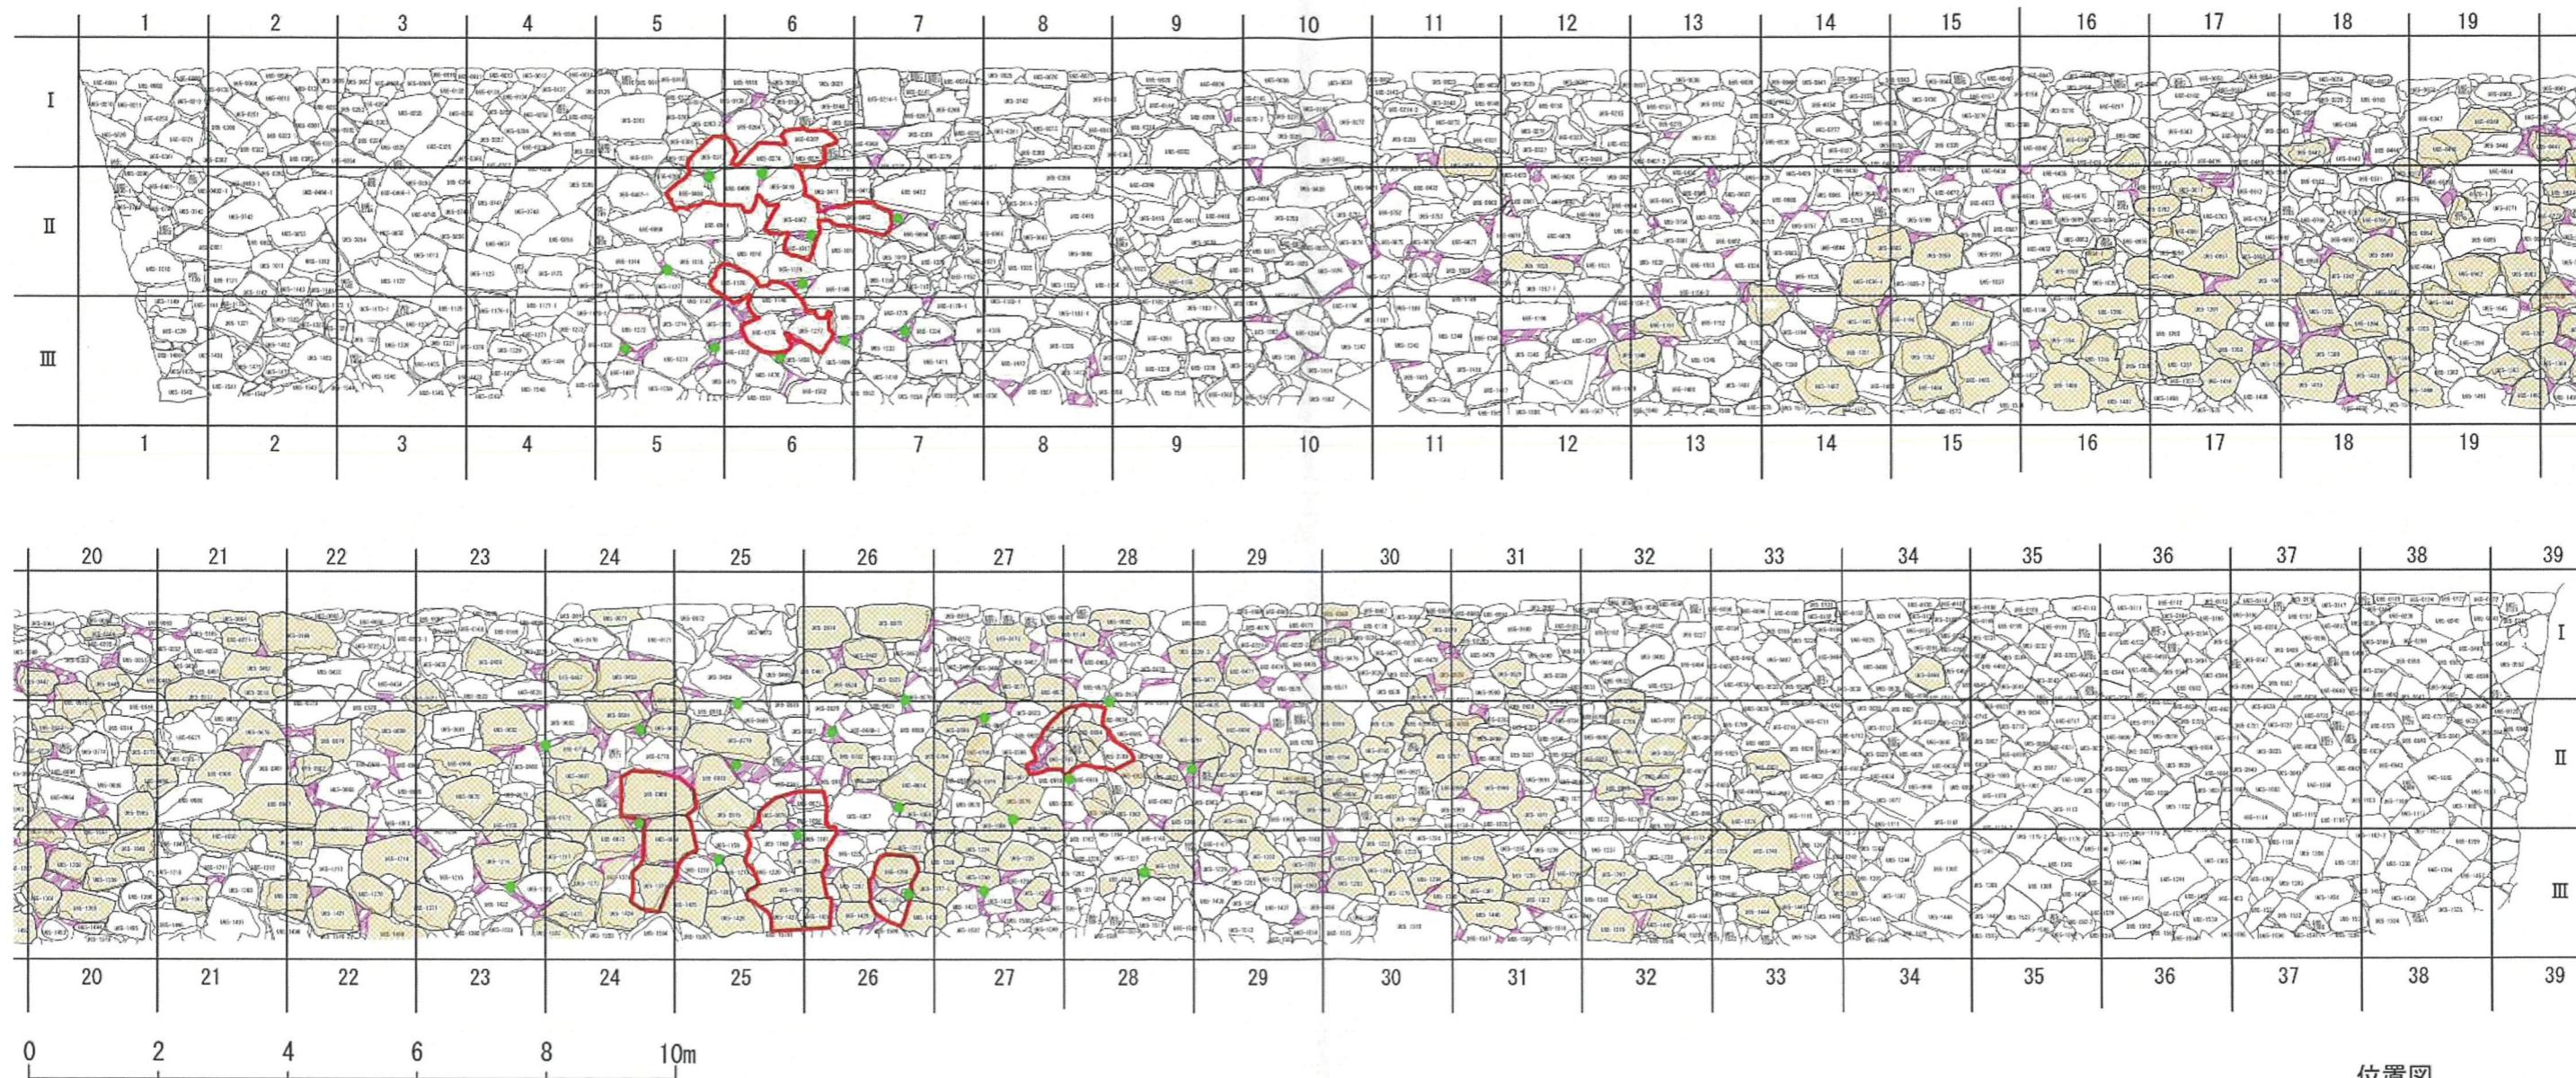
## 石垣U65の保存対策(案)

凡例
間詰石の補充をおこなう部分
破損石材の修理をおこなう部分
● 鉄筋挿入の位置（介石部は避ける）
□ 面的な変状が顕著に見られる範囲

石垣全面において間詰石の緩みのある箇所の締め直し、抜け落ちた部分の補充を行う。また、築石の間や背面に空隙がある箇所に栗石を補充する。  
更に、面的な変状が顕著に見られる範囲については、間詰石の締め直し、補充や築石間の空隙の充填に加え、現代工法を含め対応する。

築石間の隙間から背面に向けて、鉄筋（D25程度を想定）を人力打撃で挿入する。挿入する深さは、レーダー探査の結果より2m程度とする。なお、袋に詰めた小石等による対策との併用もあり得る。

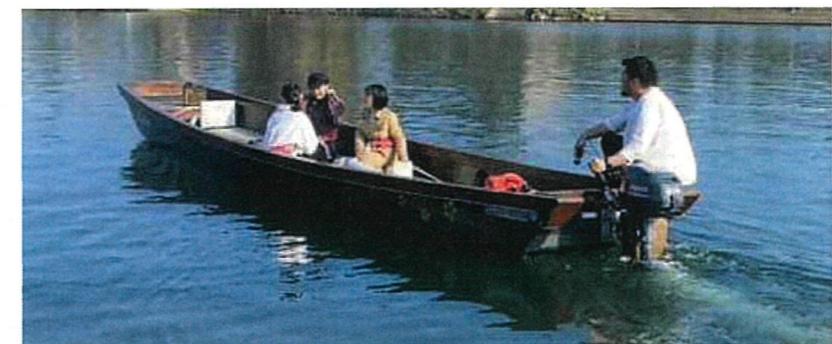
図 2 社会実験における舟のイメージ（案）

乗船定員：10 名程度（舟のイメージは図 2 参照）

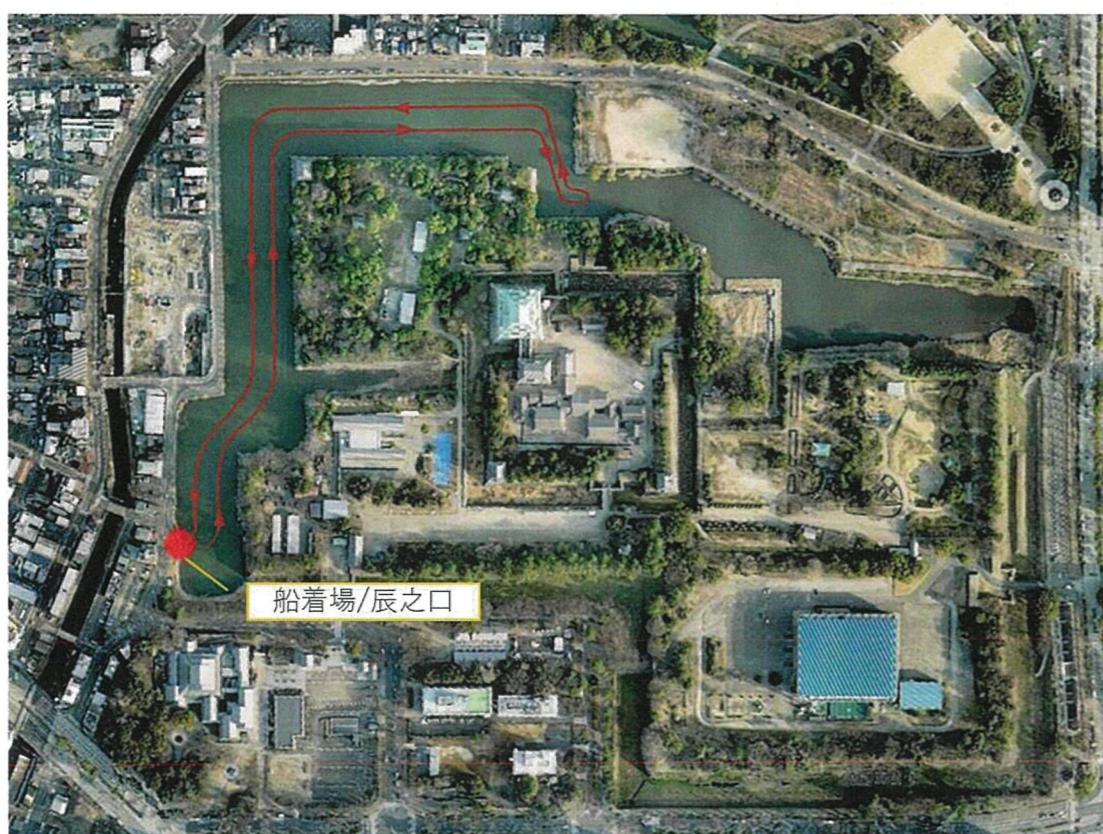
図 1 社会実験における運航経路（案）

運航経路：図 1 による（往復 約 1.4km）

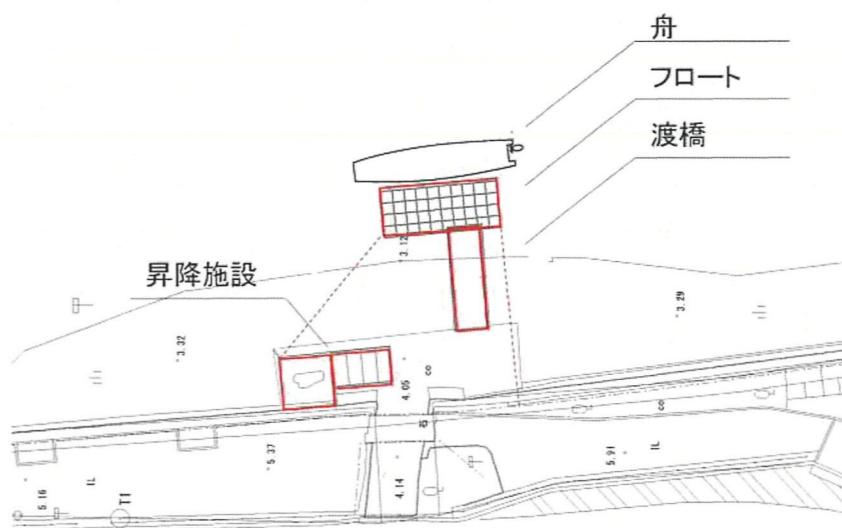
図 3 社会実験における船着場のイメージ（案）

船着場：辰之口前の埋立地に設置（船着場のイメージは図 3、4 参照）
