特別史跡名古屋城跡全体整備検討会議(第 62 回)

日時：令和 6 年 10 月 11 日（金）13:00～16:00

水堀関連遺構の発掘調査について（辰之口発掘調査区）

水堀の活用（舟運）について（船着場の設計）

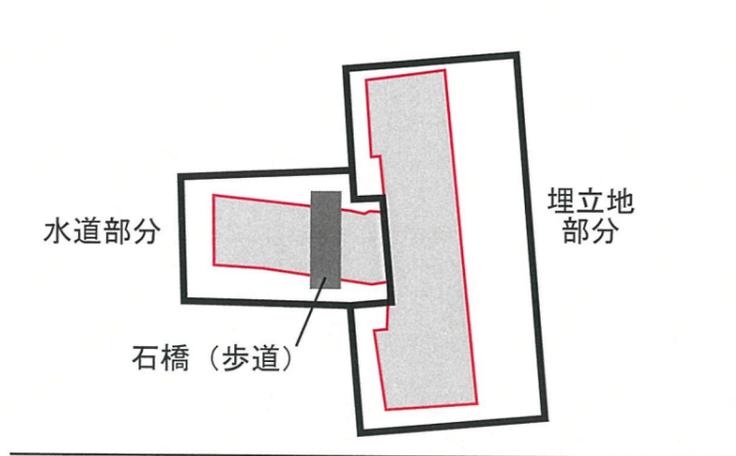
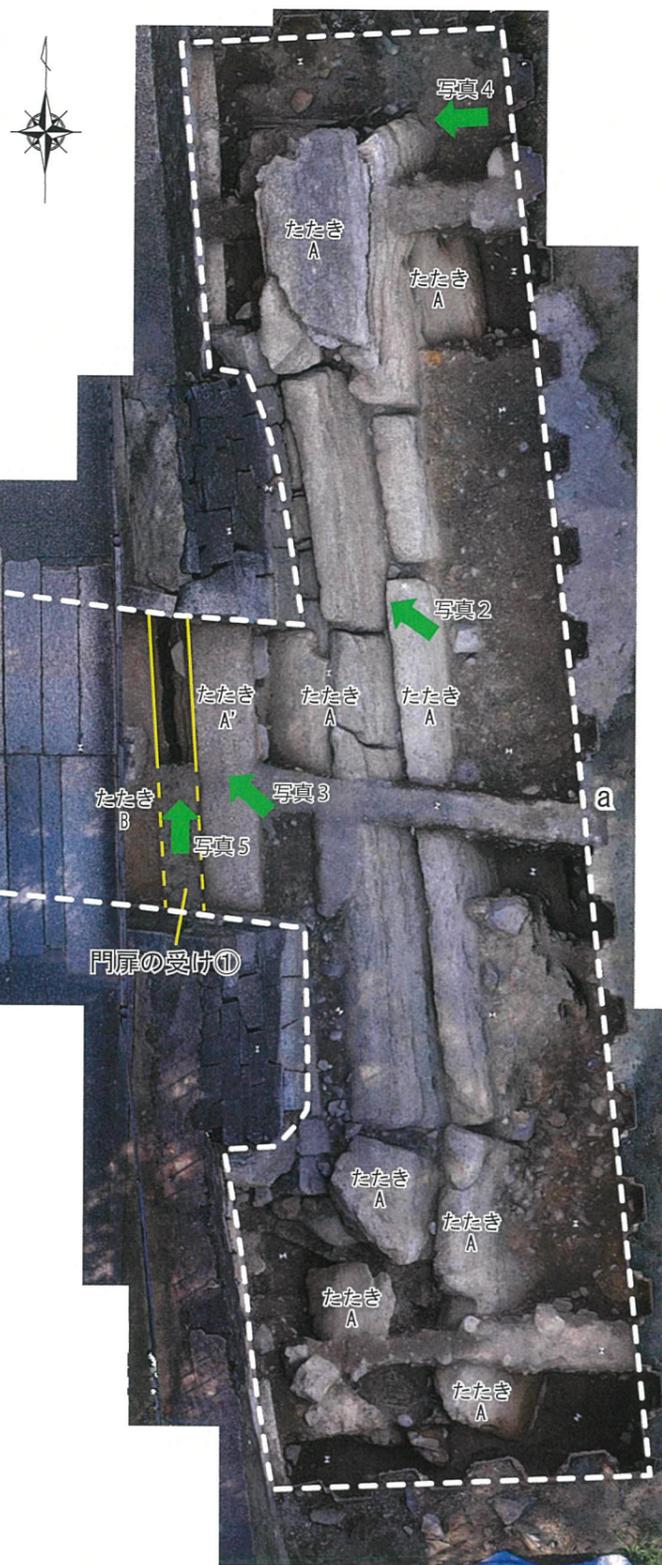
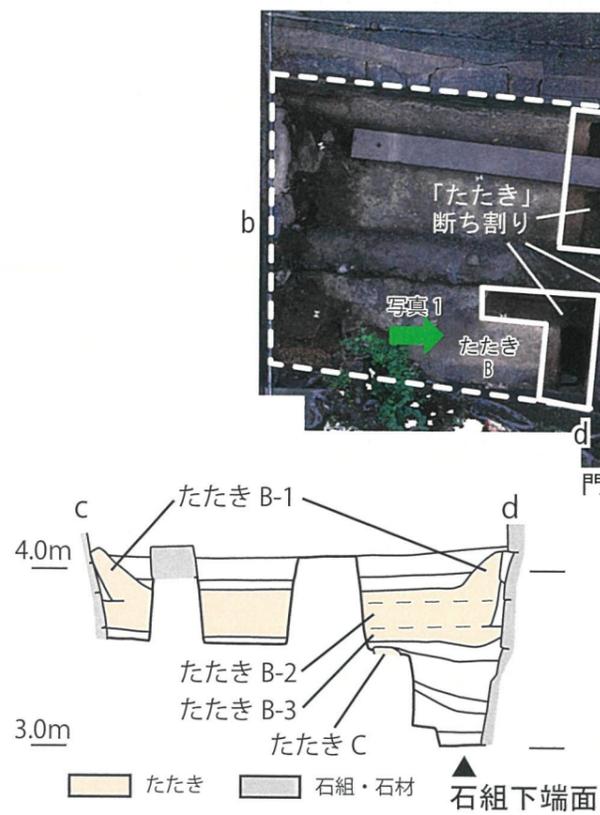
図3 「たたき」断ち割り断面図

(1) 水道部分、埋立地部分のほぼ全面に「たたき」を確認した。

- 水道部分では、南北約2.4m×東西約5.7mの範囲で、標高値（TP）約4.1m以下に残存する。埋立地部分では、南北約12m×東西約3m・標高値（TP）約3.9m以下に残存するが、南端は明確な端が確認できず、矢板外まで広がる可能性がある。
- 「たたき」は、質や施工状況から大別してA～Cに分けられる。
 - ・「たたきA」は明治10年（1878）頃に服部長七が発明したといわれる人造石工法である。東側（城内側）に向かって低く傾斜する階段状の構造で、水の流入圧が高い水道横石垣の前面に施工されることから護岸とみられる。明治後半から大正期の磁器類ほかガラスを含む青灰色砂質土上に構築される。
 - ・「たたきB」は明橙色で、形状等から3つに細分できる。「たたきB-2」が「たたきA」を床面として施工されており「たたきA」施工以降か同時期と考えられる。
 - ・「たたきC」は淡橙色で、破片で出土。原位置を保っていないと考えられる。「たたきB」の下に位置し、「たたきB」施工時の基礎材として利用された可能性がある。『金城温古録』の「南蛮た々き」に該当する可能性がある。

2 発掘調査の成果概要（図3～5、写真1～5）

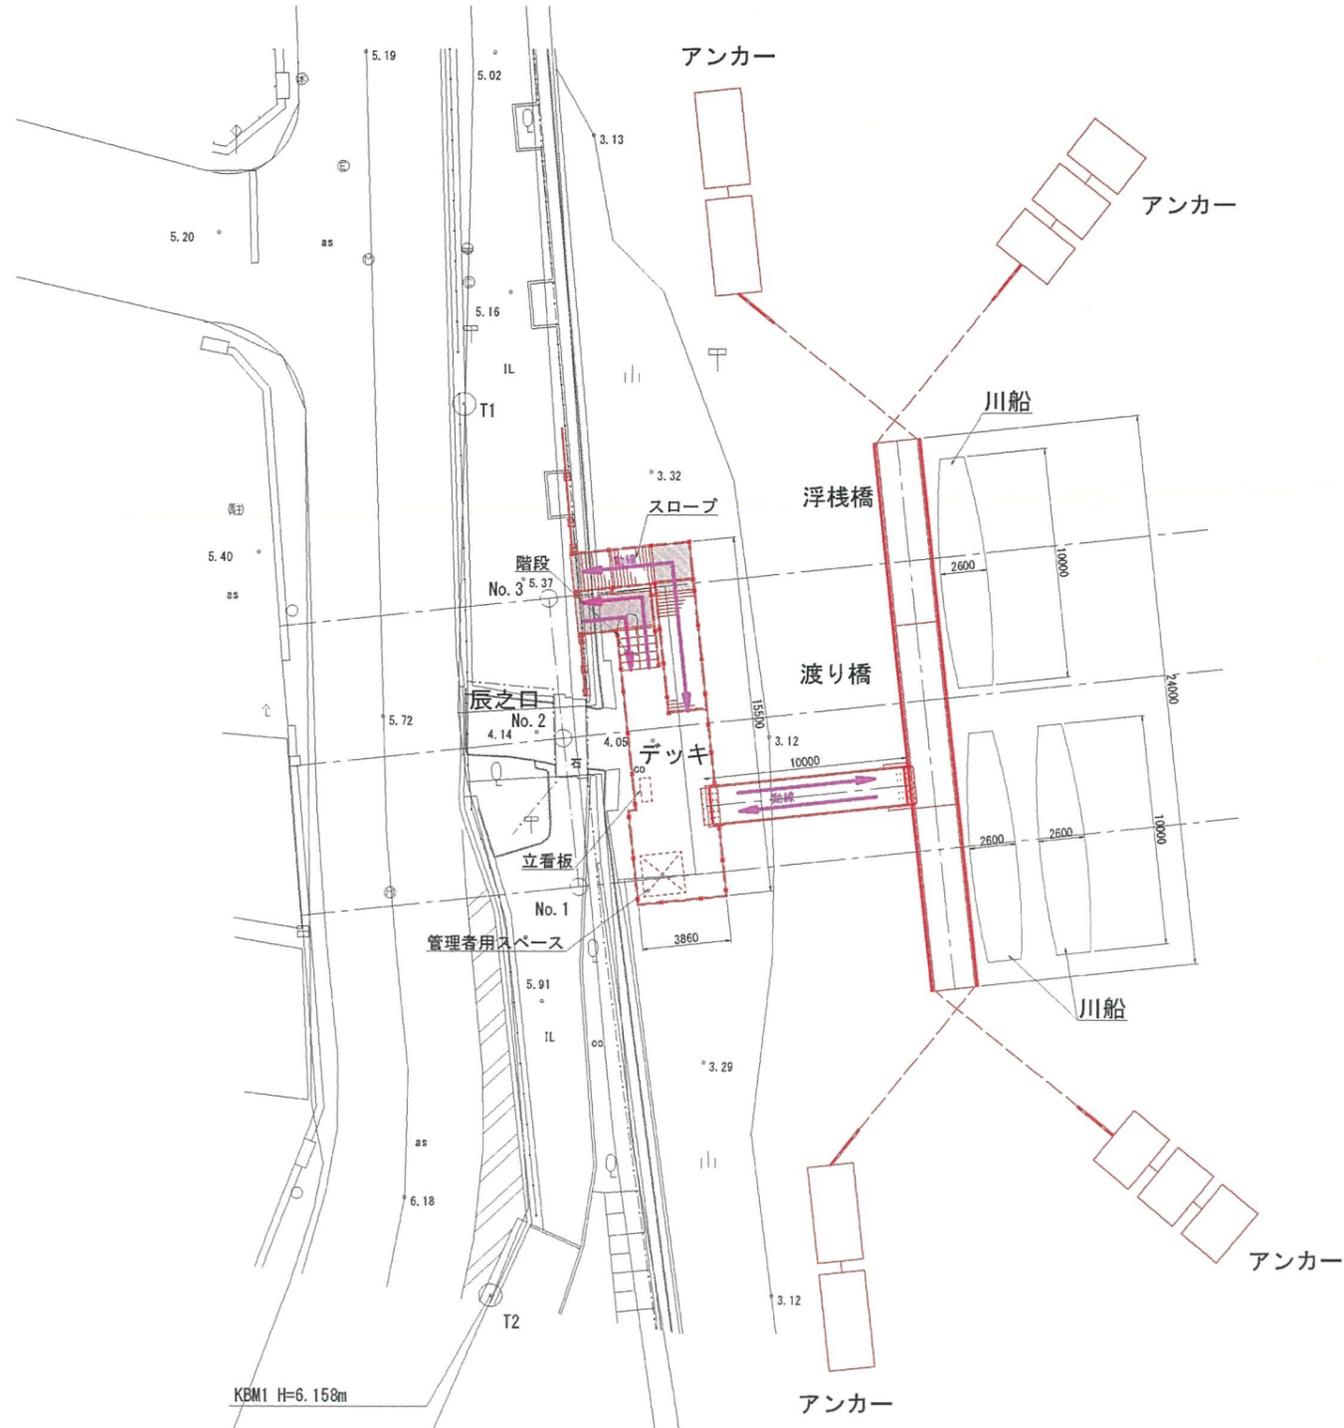
図1 船着場の計画平面図 (S=1/300)

設計方針を踏まえ、待合所及び舟の係留施設の設計を行う。船着場の設計概要を表1に、計画平面図を図1に示す。

- ・歩道との高低差解消には、階段及びスロープを設置する
- ・辰之口排水路を間近で見られるようにする
- ・土中保存する遺構へかかる荷重を抑制するため既設鋼矢板に荷重を負担させる

- ・舟の係留施設は、遺構への影響及び水位変動に対応するため浮棧橋とする
 - ・北からの強風による舟への影響を抑制するため、乗降箇所は南北方向とする（棧橋への舟の接触を抑制）
 - ・固定するためのアンカーを設置する。なお、堀底への影響を抑制するため、アンカーは置き式とする
 - ・舟は遺構への影響や喫水などの関係から、小型の舟を想定している
- ※車いすの方の乗船方法など、検討が必要

項目	概要	備考
待合所	基本構造	躯体は既製品鋼材、床材は既製品床版材のデッキ構造	
	転落防止設備	転落防止柵：高さ 1.1m（全周に設置）	※1
	階段	蹴上げ：0.15m、踏面：0.35m 幅員：1.5m（手すり設置）	※1
	スロープ	縦断勾配：8% 幅員：1.5m（手すり設置）	※1
	歩道からの出入口	門扉を設置	時間外の侵入防止
	床材	再生木材	景観性、耐久性、経済性
	基礎（下部工）	既設鋼矢板上部に笠コンクリートを設置し、デッキの荷重を負担 デッキ下は元の埋立土よりも軽量な土で埋戻し、表面は鉄筋コンクリートを面的に施工することで、主桁等からかかるデッキ部の荷重を分散	遺構へかかる荷重を抑制
係留施設	渡り橋	アルミ製トラス構造	軽量、たわみ抑制
	浮棧橋	アルミ製セパレートタイプ	耐久性、経済性
	アンカー	重力式コンクリートアンカー

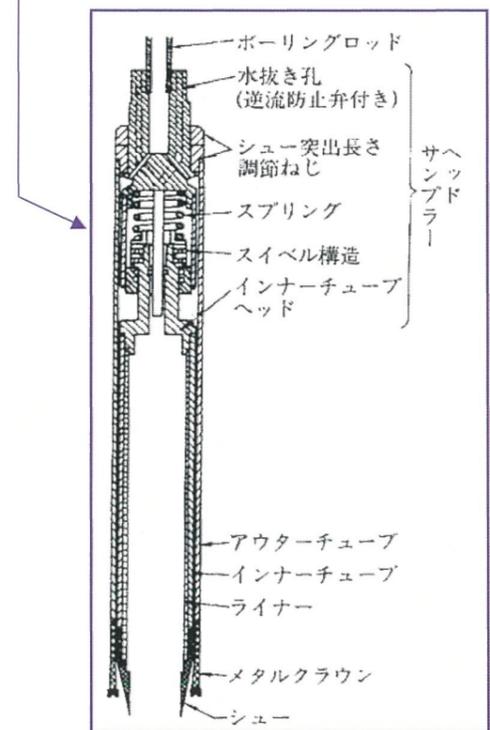
乱れの少ない試料採取器具
(トリプルチューブサンプラー)

地盤の力学的性質を求めるためには地盤内の土をできるだけ乱さないように採る必要がある。このため左図の専用器具を用いて試料採取を行う。

この器具は三重管構造となっており、外側の OUTER チューブを回転させながら地盤に挿入し、チューブ内のライナーに試料を取り込む。外側と内側は INNER チューブで分離されており、回転が試料に伝わらないような構造になっている。

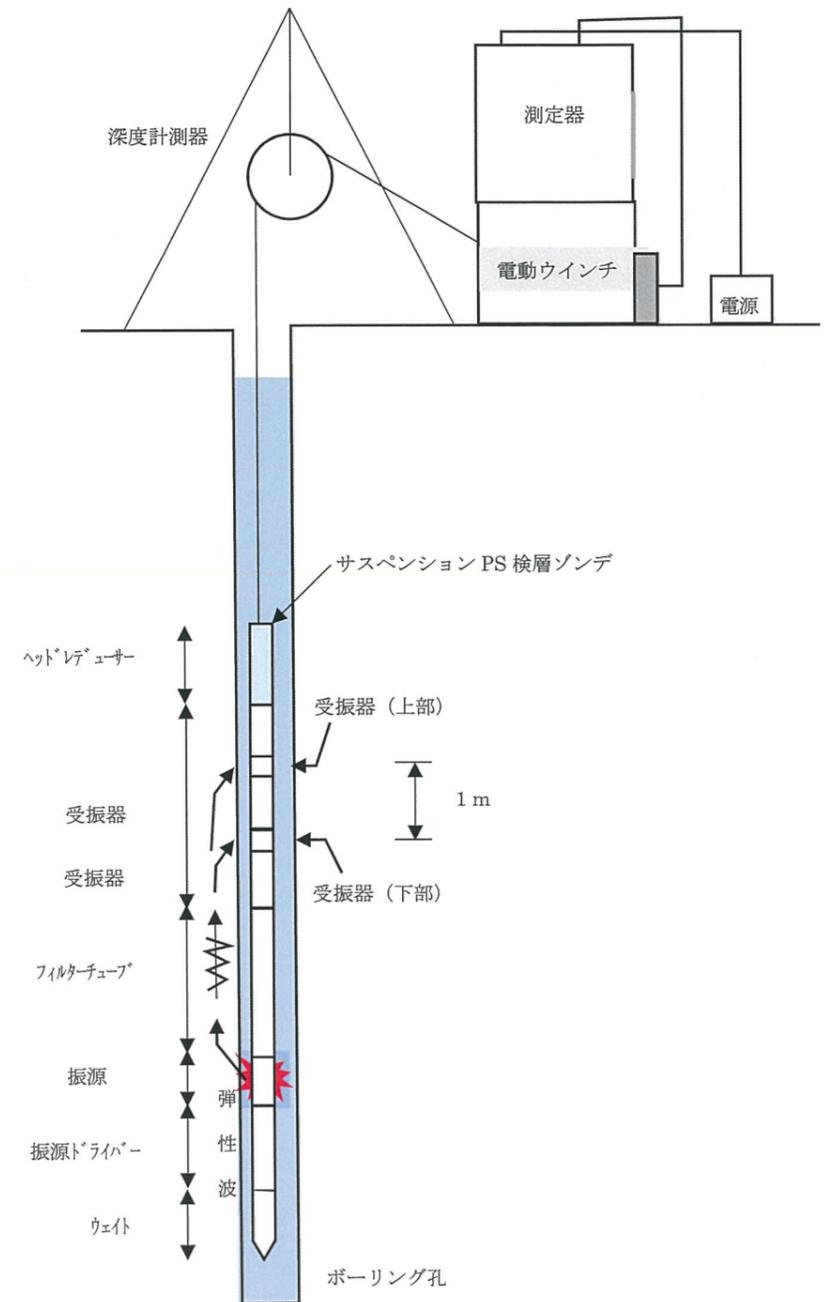
PS 検層の測定器具と測定概要

地盤内に上図にあるようなゾンデを挿入し、電氣的に振源を発生させ地盤内を伝搬するP波、S波を上方の受振器でキャッチする。

この時間差がP波、S波の速度になる。

ゾンデを1m毎にずらして速度を測定し、この地盤速度を用いて工学的基盤から基礎下端まで伝わる地震波を解析にて求める。

ボーリング孔を利用して地盤内を伝播する弾性波（P波・S波）の深さ方向の速度分布を測定し、建造物の工学的解析に必要な地質構造や地盤特性の情報を取得するもの。

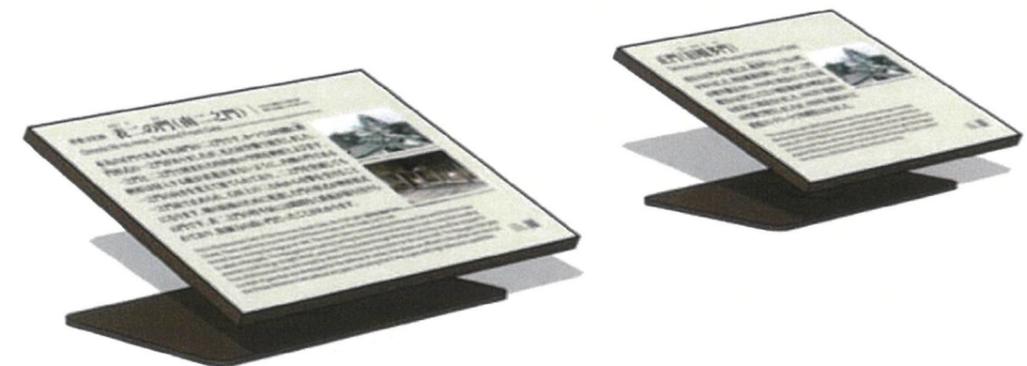
図4 文化財等解説看板イメージ

- ・文化財等の重要度、観覧者の興味の度合いに合わせて、受け取りやすい情報量を設定する。
- ・統一仕様とすることで、観覧者のアイキャッチによる認識を高める。

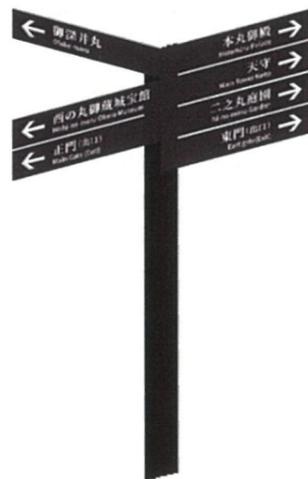
図7 案内看板イメージ

- ・ 目標地点への方向が直感的に分かるような意匠とする。
- ・ 観覧の動線に沿った情報提供ができるように設置する。

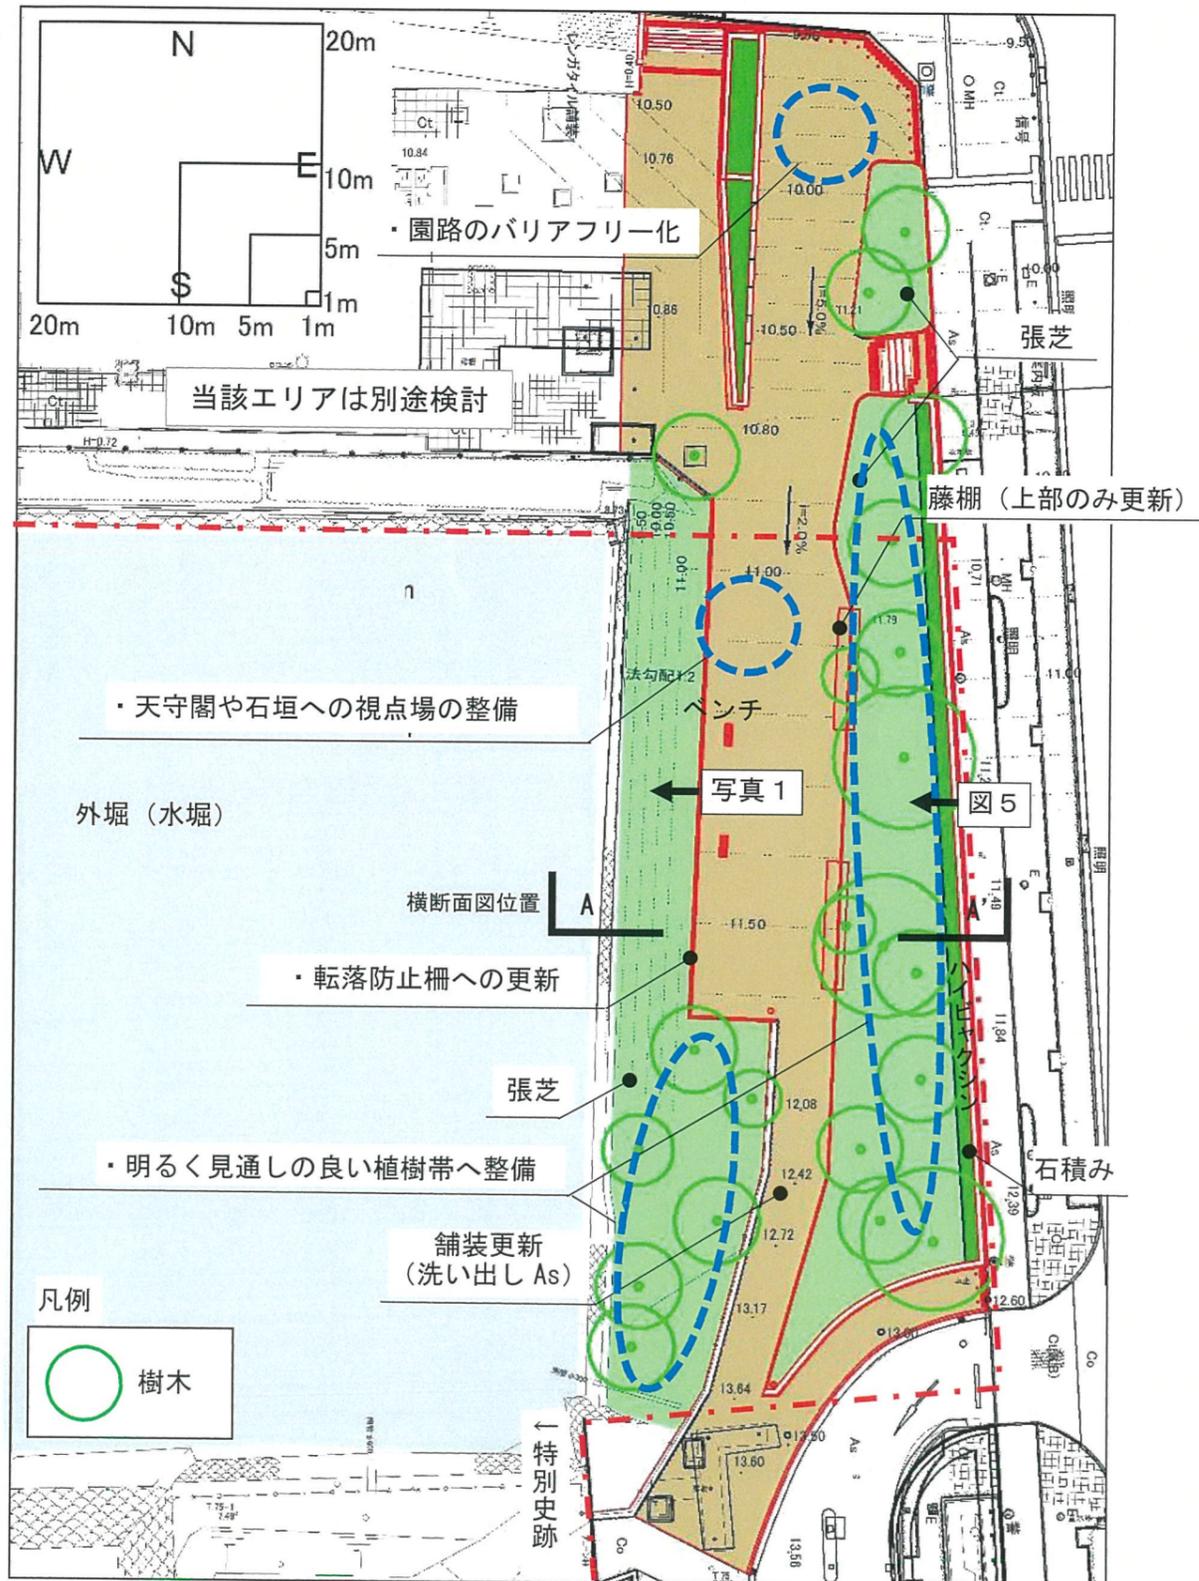
図2 計画平面図 (縮尺1/500)

(4) 計画平面図

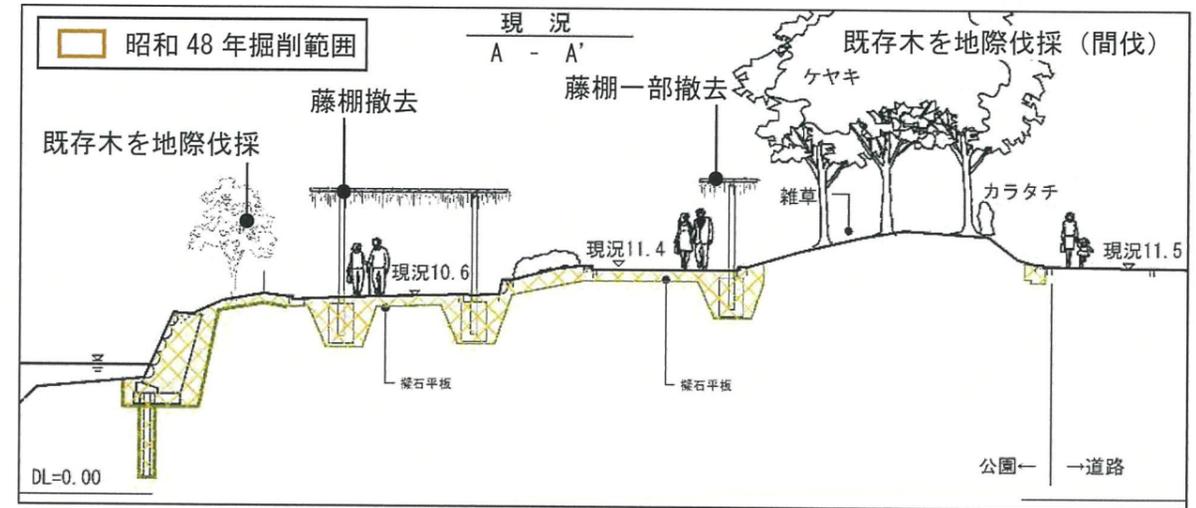
図3 現況横断面図 (縮尺1/200)

(5) 横断面図

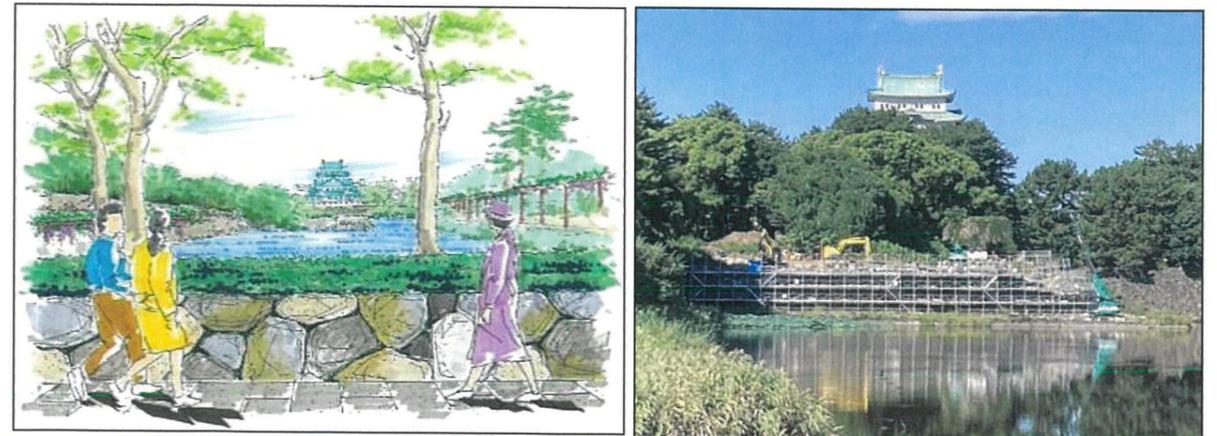
図5 大津通から天守閣への眺望

(6) 整備イメージ

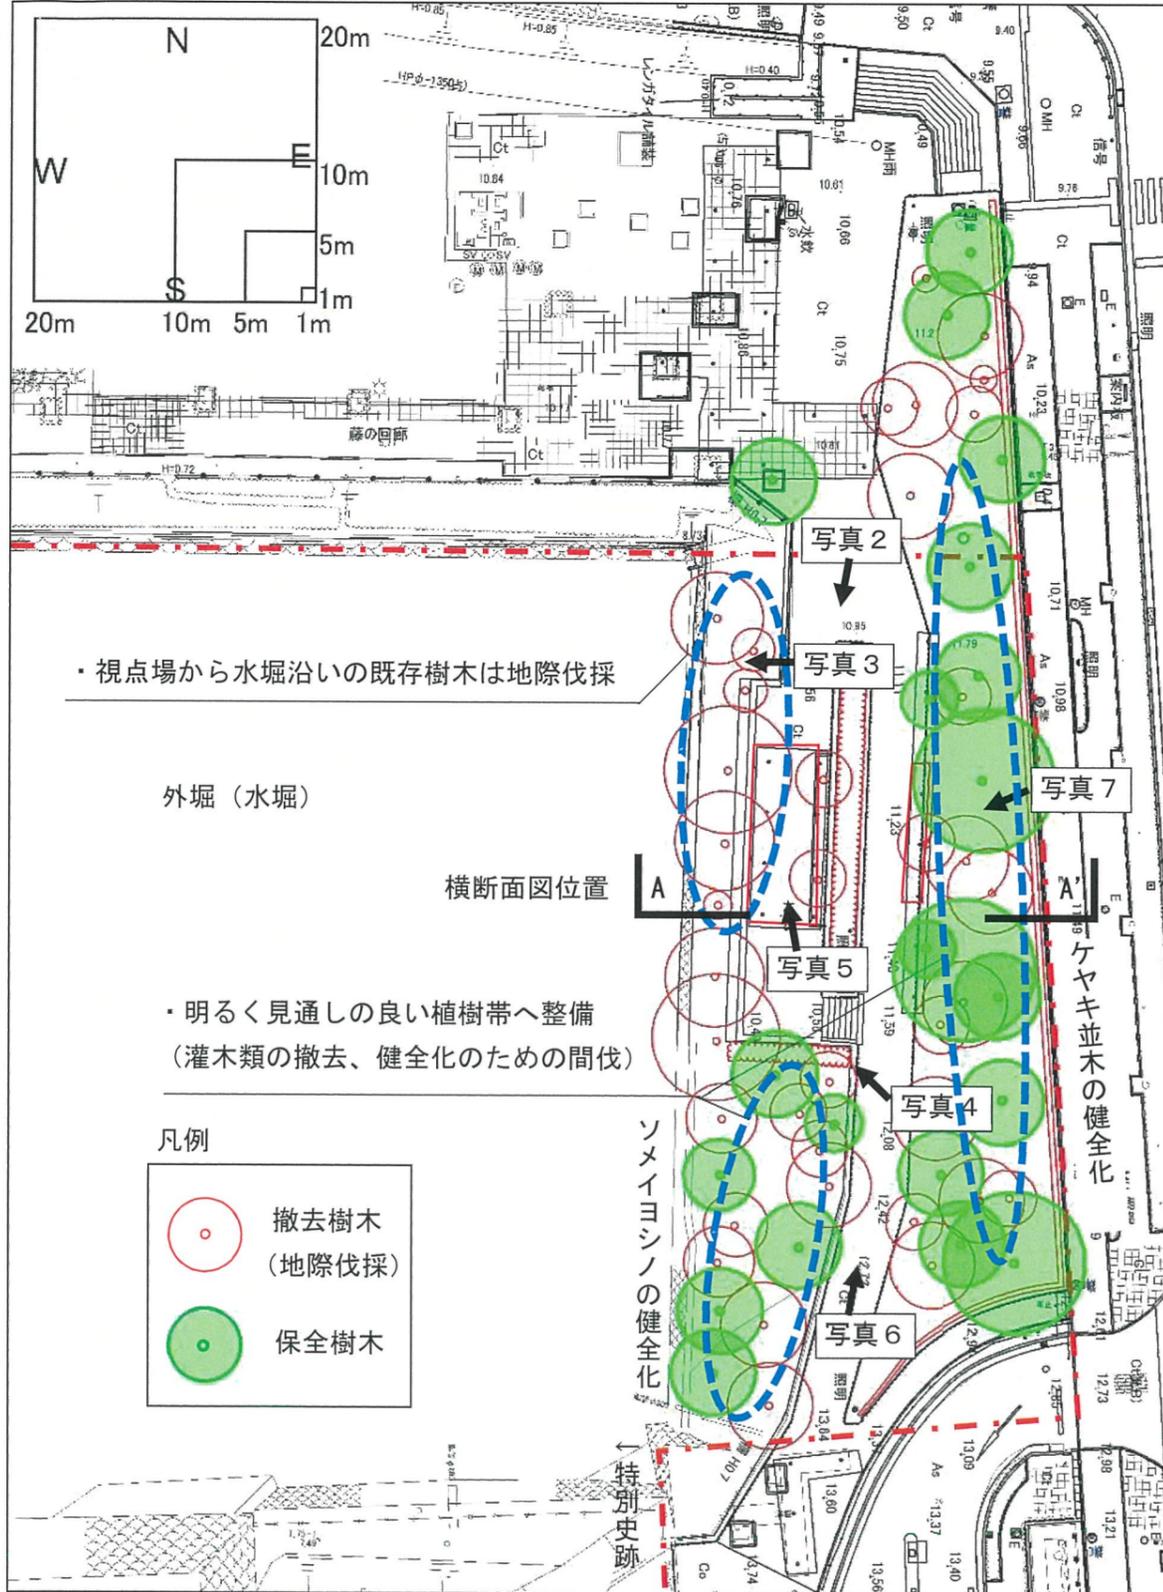
図6 現況・樹木整理計画図（縮尺1/500）

(7) 現況・樹木整理計画図

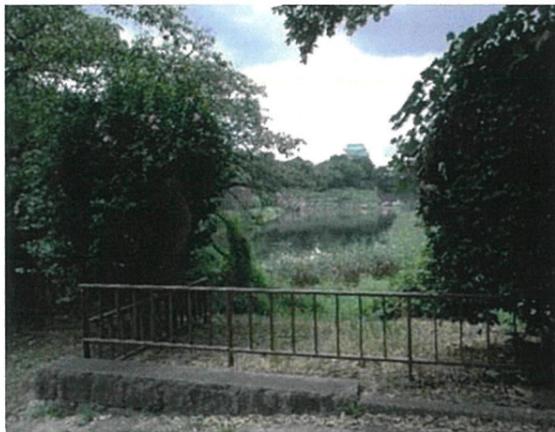
写真8 格子柵 (H=800)

外堀沿いには、転落防止を目的とした四ツ目垣及びカラタチの植栽や、立入防止を目的とした格子柵（H=800）が設置されている。

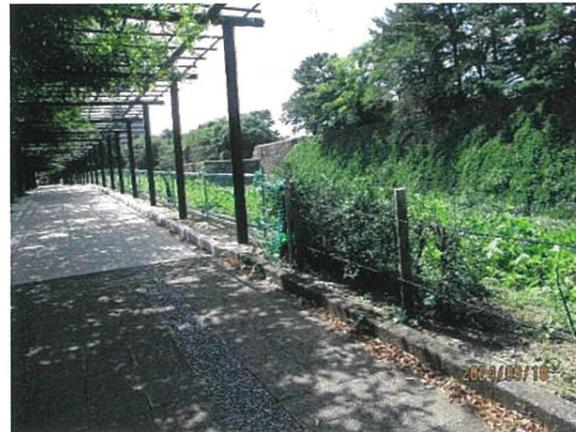
写真9 暫定柵 (藤の回廊)

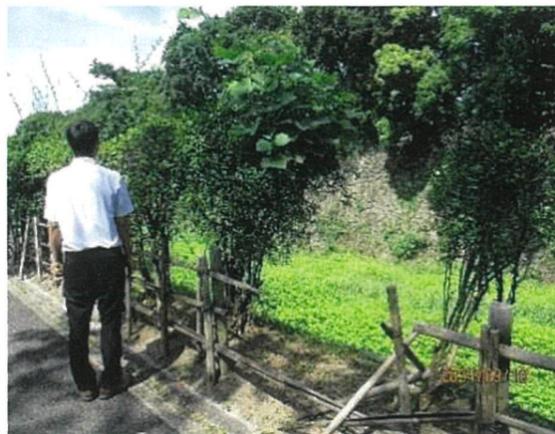
写真10 四ツ目垣+カラタチ

四ツ目垣は転落防止に必要な強度がなく安全上の課題であるほか、天然の竹であり腐朽が早く維持管理上も課題となっている。また、カラタチは立ち枯れが多く見られ、徒長による石垣や外堀等の眺望の支障となり、景観の悪化を生じさせている。

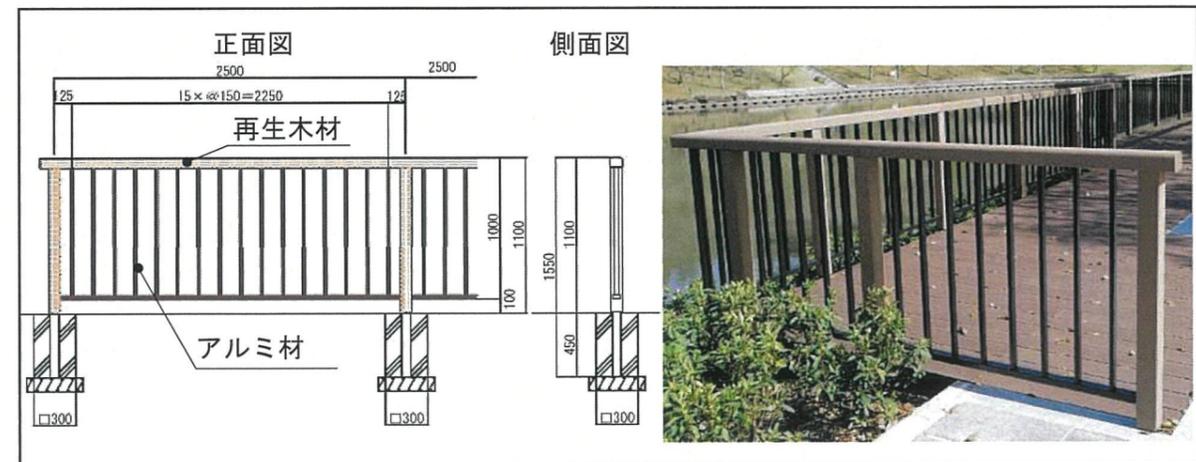
- ・石垣や外堀等の眺望を阻害しないシンプルな意匠
- ・維持管理面も考慮した金属製の安全な転落防止柵 (H=1100)

図7 転落防止柵構造図 (縮尺1/50)

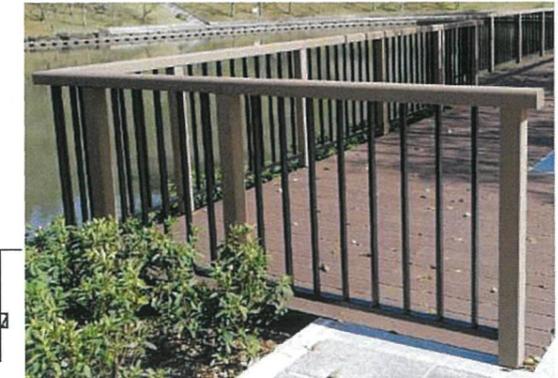
写真11 柵施工事例

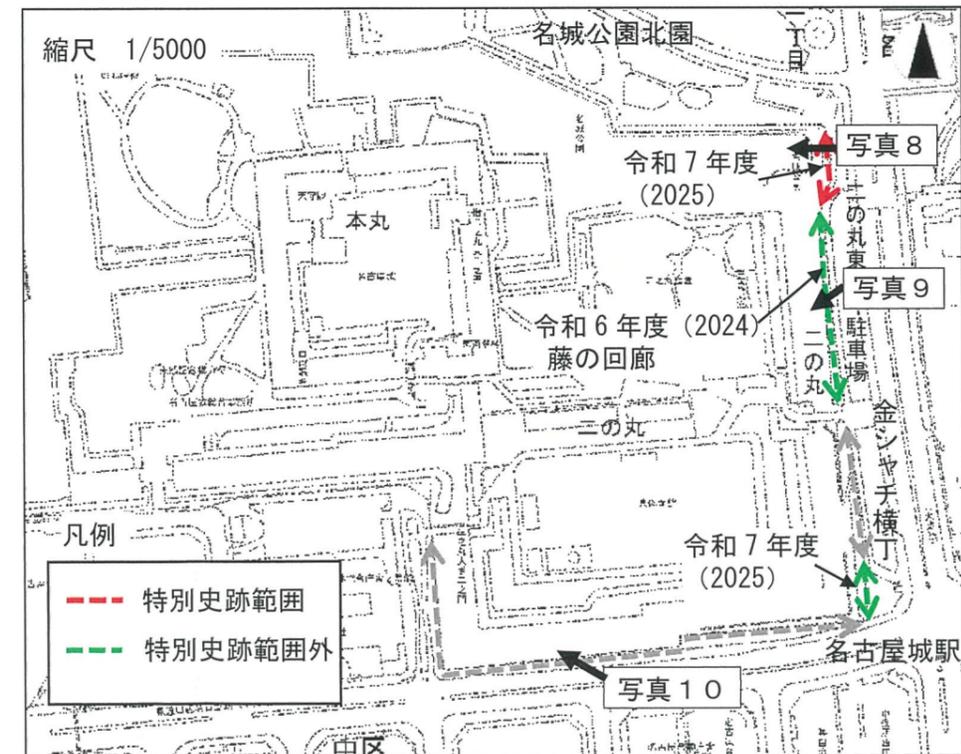
図8 柵設置箇所図

外堀周辺では、令和6年度(2025)に藤の回廊の改修工事予定であり、今年度末にこの区間の柵を更新したい。(図8参照)
