特別史跡名古屋城跡全体整備検討会議 天守閣部会(第15回)

日時：平成31年1月30日（水）13:30～16:30

■前回(第14回)天守閣部会での説明内容の一部抜粋
大天守初重及び小天守の粘土瓦葺部分の復元案について

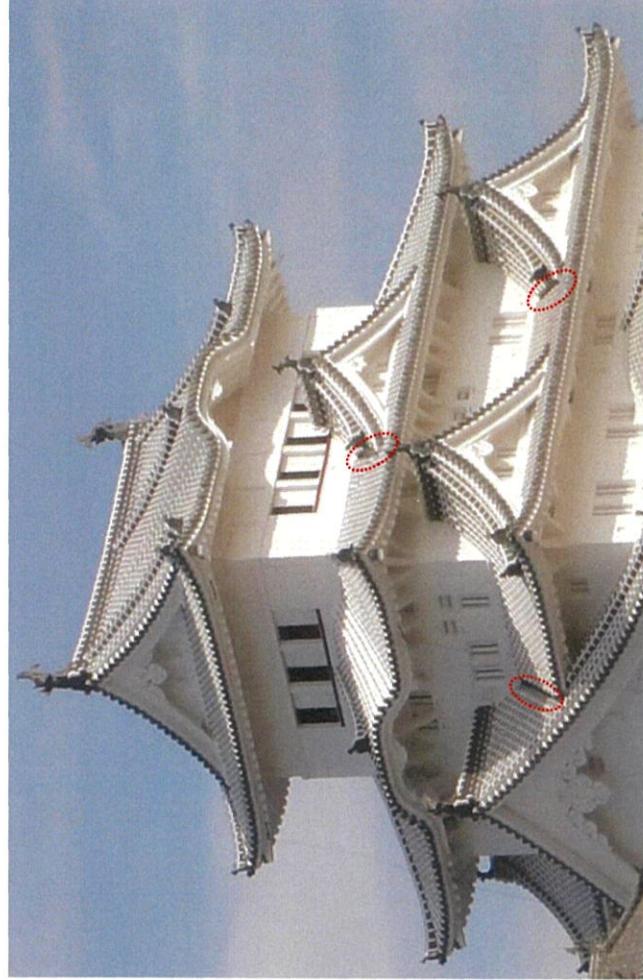
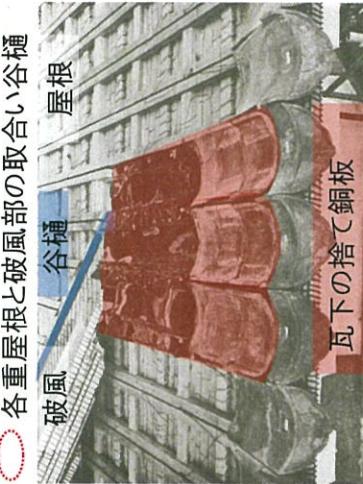
出典 姫路城大天守保存修理工事報告書

- ・姫路城で捨て銅板が施されている箇所について

- ・各重屋根と破風部の取合部に設けられる谷樋（銅板）端部から連続する平瓦部（3列分）に捨て銅板が施されており、前回提案のように全て軒先に捨て銅板が施されているのではない。
- 雨水の流れが集中する部分への対策

発言者	該当章	該当頁	主な指摘事項	対応
古阪 濑口	資料-1 前回の指摘事項と対応	1	石垣について、現在どういう点が問題となつてしているのかを提示してほしい。 また、それらの問題点がいつどうしたら解決できるのか、なぜ文化庁の許可がもらえないのか、等についても整理して、できれば次回天守閣部会で提示してほしい。	別紙の通り（別添資料1-1）
麓	資料3	1	平瓦敷込み銅板について事例として姫路城の写真があるが、写真上部に破風が見え、また銅板が平唐草瓦の上から敷かれていることから、全ての軒先に銅板が敷かれているのでなく、谷棟部分からつながる平瓦部分に銅板が敷かれている事例と思われる。全ての軒先で提案のような捨て銅板をしいでいるのかを確認しておいてほしい。	先生の御指摘の通り、姫路城での瓦下の敷込み銅板は全ての軒先に施されたものではなく、各重屋根と破風部取合の谷棟から連続する平瓦とその面側の平瓦の3列です。また平唐草瓦と敷平の間ではなく、平唐草瓦の上から敷く通る道筋への漏水対策ともう一つの事例の東本願寺では軒先の水の迷げ道として、平唐草と敷平の間に敷き込んでいます（別添資料1-2）。もくじを確認しました。粘土瓦部分の軒先下地については、ライフサイクルコストの面からも再度検証し、部会で改めて御提示致します。

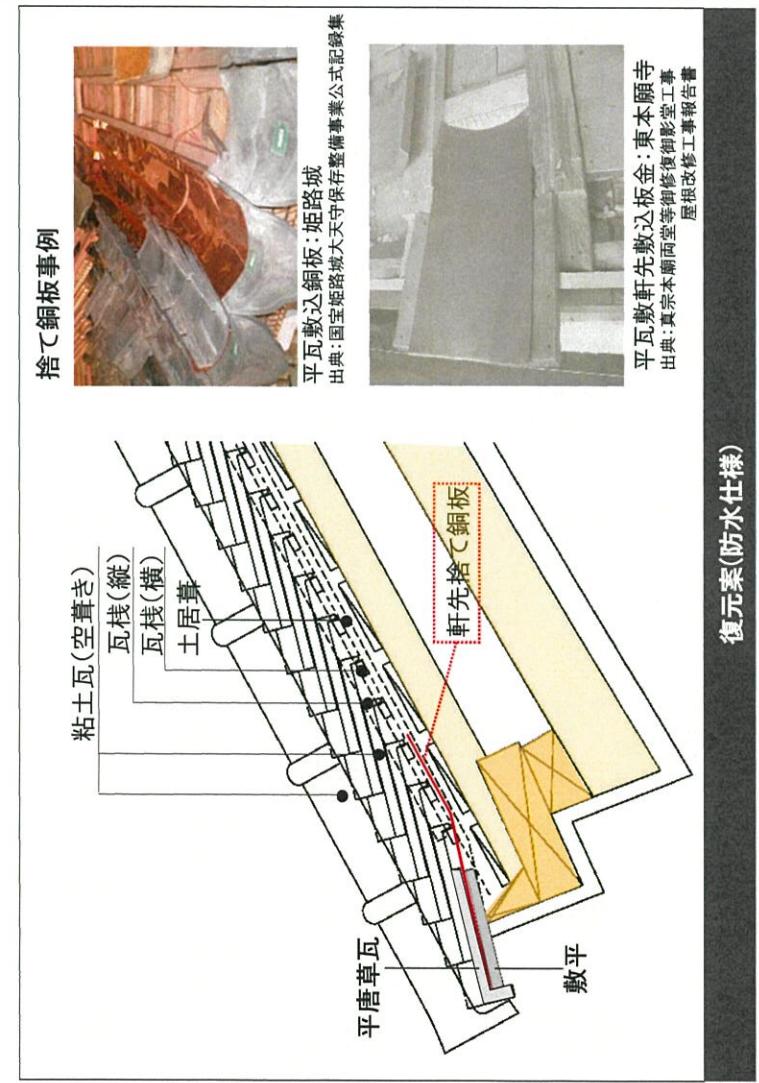
・想定される不具合と対策

瓦の隙間から雨水が侵入した場合、土居葺きの表面を流れ、軒先に溜り、軒廻り材を内側から腐朽させることや、軒先を塗りこめた漆喰の剥落が想定される。

⇒軒先 : 銅板を挿入し軒平唐草と敷平に挟み込み、排水レートを確保する。

屋根・外壁取合い部 : 同じく銅板を挿入し、クラック等から雨水が侵入した場合、土居葺面に導くようにする。
