経済水道委員会

「名古屋城展示収蔵施設（仮称）外構工事」における特別史跡のき損について

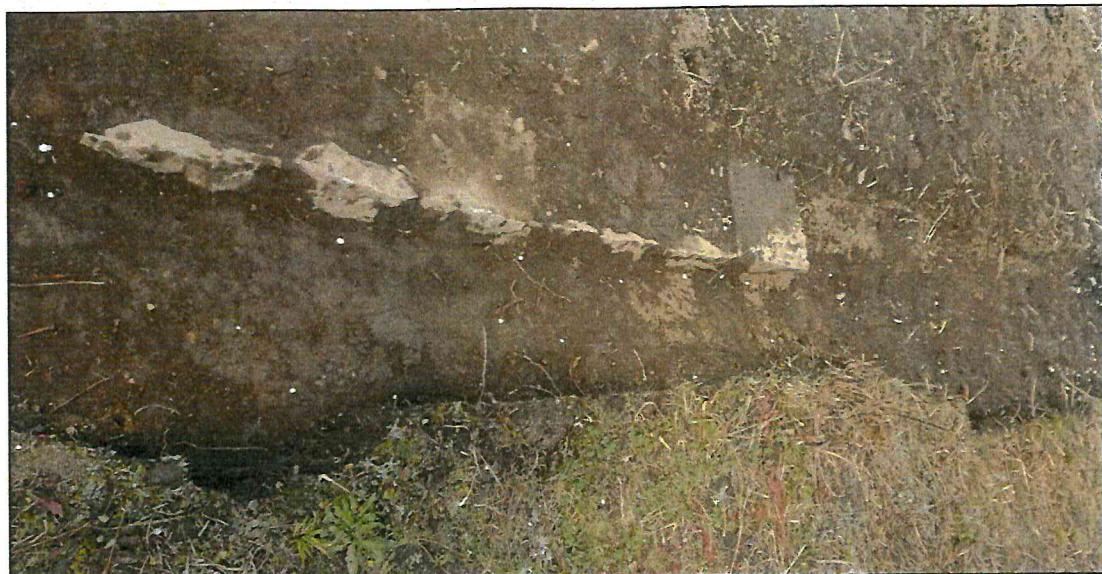
写真1 残った石列の状況

- 名古屋城重要文化財等展示収蔵施設の外構工事として、六番御蔵（ろくばんおくら）の地表面表示のための基礎工事を行っていたが、掘削の深さが遺構面に達しないと判断したため、学芸員の立会いを要さないものとして掘削を行っていた。その際、六番御蔵の東側の縁にあたる位置にあった石列（せきれつ）をき損した。
- 石列の中には、柱を立てる束石（つかいし）と思われる石が一定間隔で並んでいることから、六番御蔵の基礎等に関連した石列である可能性が高い。

- ・文化庁に対し、き損届を提出する。
- ・局内の行政監理委員会の下に「名古屋城展示収蔵施設（仮称）外構工事地下遺構き損事故調査委員会」を設置し、き損が生じた経緯及び原因の究明を行い、再発防止策を取りまとめる。
- ・現況を精査し、遺構のき損状況の正確な記録を作成する。
- ・今回のき損の重大さに鑑み、徹底した再発防止策を構築し、石列の詳細な調査及び修復方法について、有識者及び文化庁の指導・助言を得ながら検討する。
