特別史跡名古屋城跡全体整備検討会議(第30回)

# **特別史跡名古屋城跡における 遺構のき損等事故再発防止対策 (中間案)**

**名古屋市観光文化交流局　名古屋城総合事務所  
名古屋市教育委員会事務局　文化財保護室**

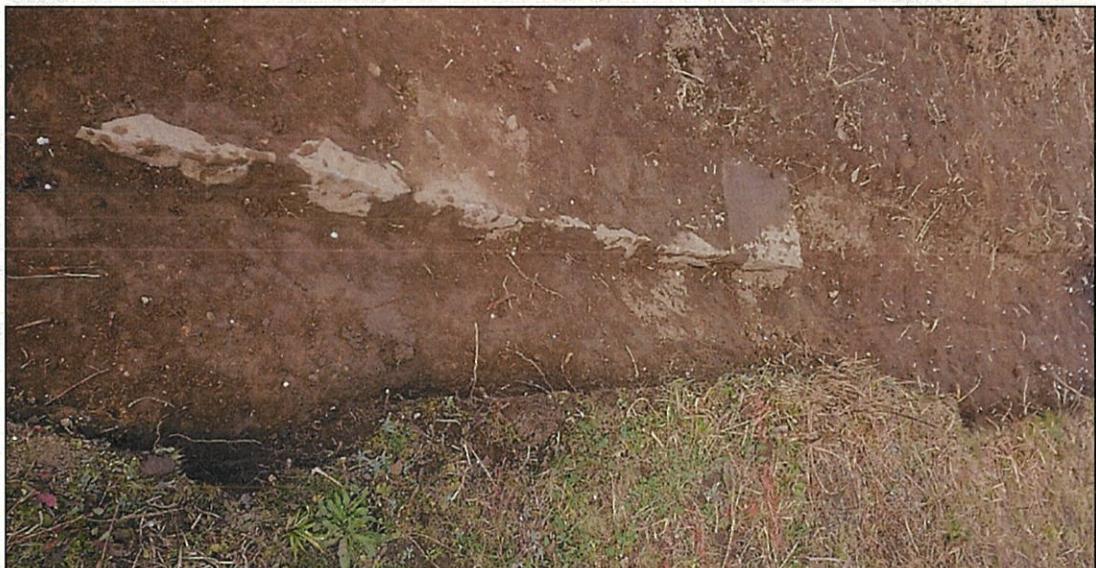
写真1 残った石列の状況

今回のき損により、六番御蔵の東辺の基礎部分に存在した石列の石材の内、66個（平石10個、間知石56個）が原位置から取り外され、数箇所に集められている。原位置あるいは原位置近くに残されている石材は約30個である。

現在石材が残存していない部分の長さと、原位置から取り外された石材の数及び大きさから判断すると、全体を修復するためには、間知石、平石いずれも数個程度不足していると思われるが、石列が概ね復元できる数量の石材が残されている。

これらの石材を用いて石列を修復するため、今後行うべき調査、その成果の分析、修復の方針や具体的な方法などについて、有識者に諮りながら、別途計画として定める。

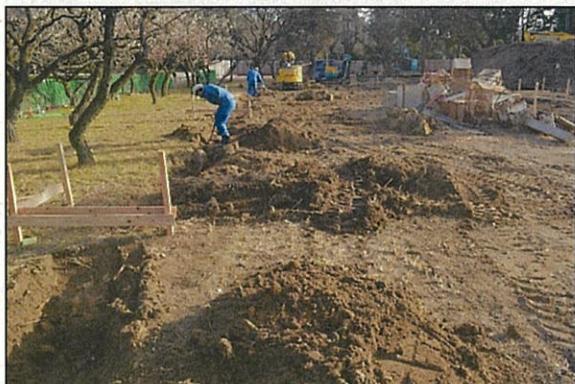
写真2 現場状況／北から

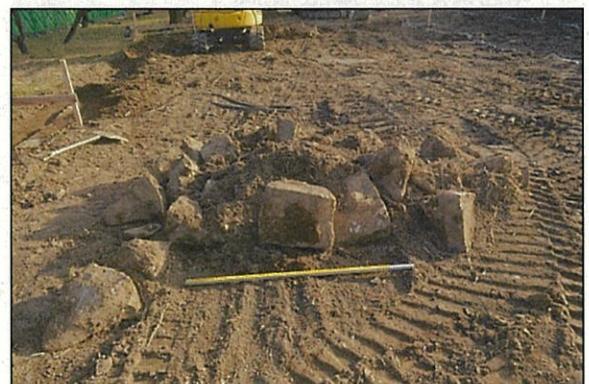
写真3 き損した石材状況／北から

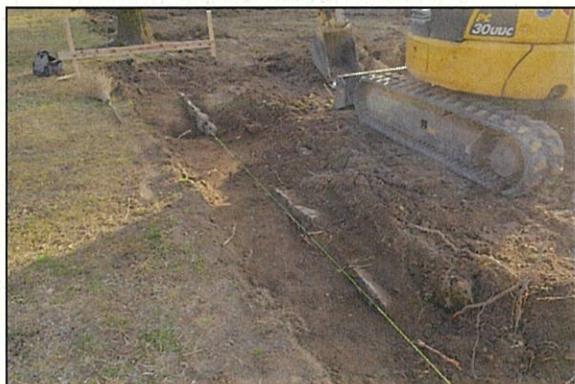
写真4 石列残存状況／北東から

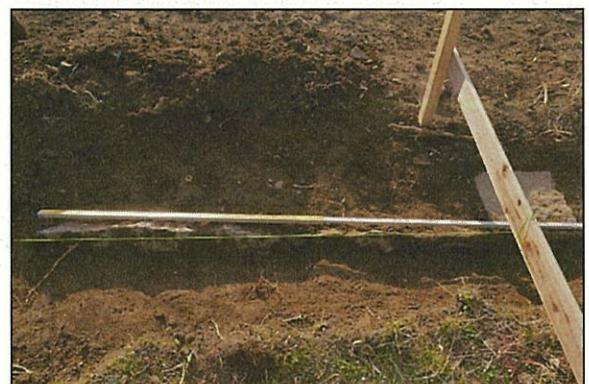
写真5 石列残存状況／東から

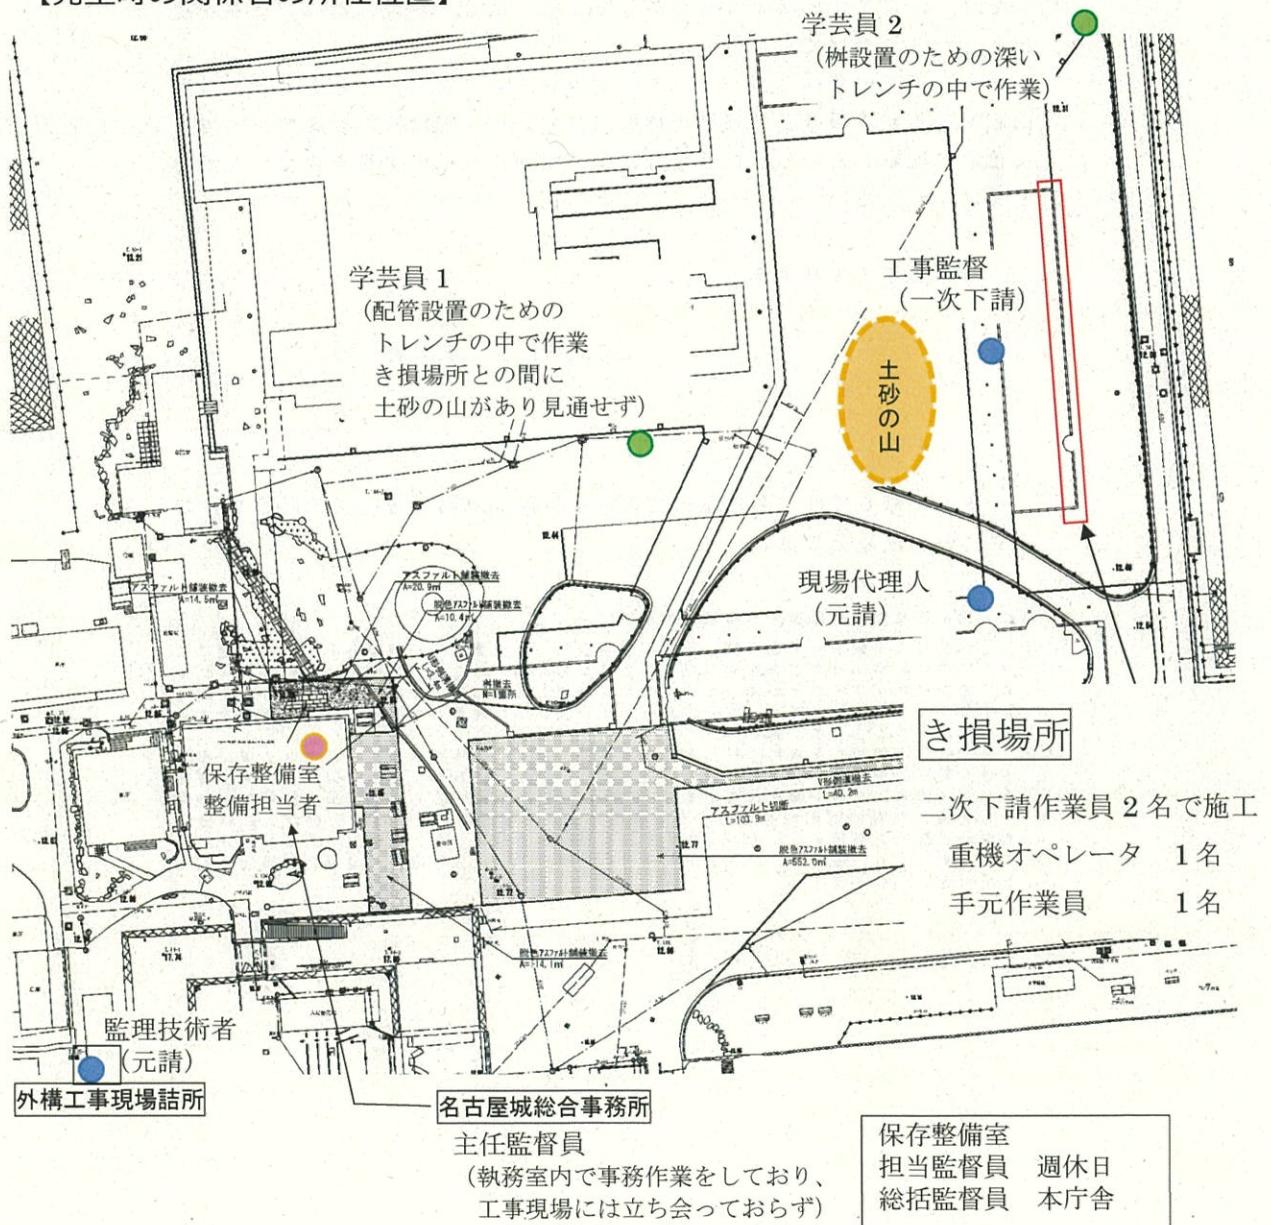
【発生時の関係者の所在位置】

- ・西之丸における展示収蔵施設外構工事について、令和元年11月15日付け元受文第4号の1181で現状変更の許可を受け、施工を進めていた。
- ・工事エリアは、一般見学者が立ち入れないよう、工事用フェンスで囲い、請負業者が工事を実施していた。
- ・き損が生じた当時、き損が生じた箇所においては、請負業者が重機により掘削を進めていた。監督員は作業現場での立会いを行っておらず、名古屋城調査研究センターの学芸員は、工事エリア内の、き損が生じた箇所とは別の場所において立会いを行っていた。
