A 特別史跡名古屋城跡 本丸整備基本構想

B 天守整備基本構想

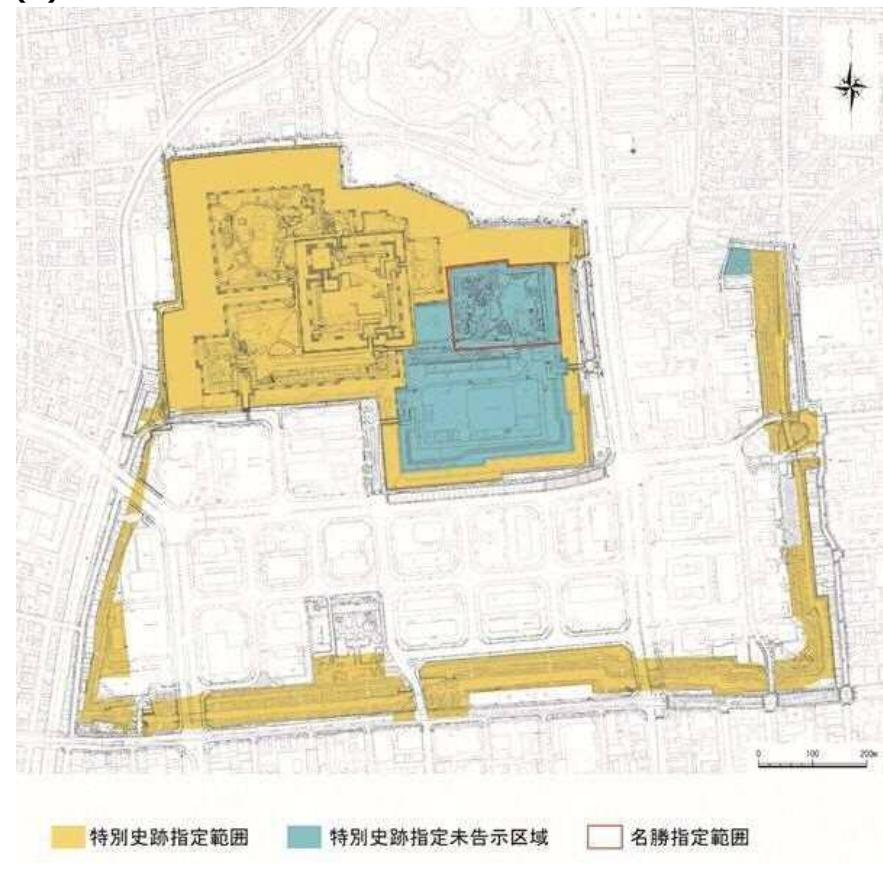
(2) 特別史跡指定の状況

昭和 7 年(1932)に史跡指定された部分と、昭和 10 年(1935)に追加指定された部分の 118,040.79 坪(390,217.48 m²)の範囲

二之丸内については、特別史跡の保存・活用とは直接関係のない施設である愛知県体育館があることから、未告示

三之丸北東の土壘も未告示

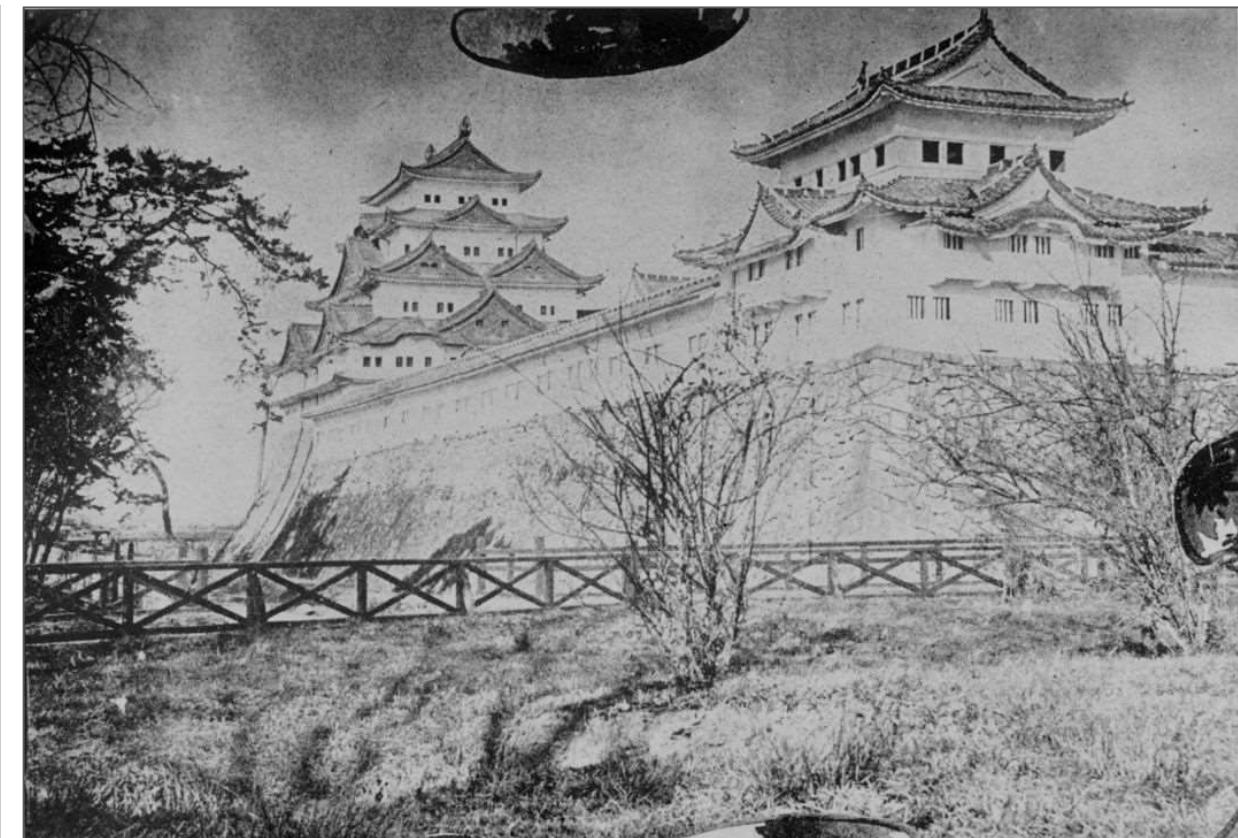
ガラス乾板写真 本丸西面 大天守（奥）、具足多門櫓（中央、濃尾地震で被害→除却）、西南隅櫓（手前、現存・重要文化財）
(明治初期 名古屋城総合事務所所蔵)

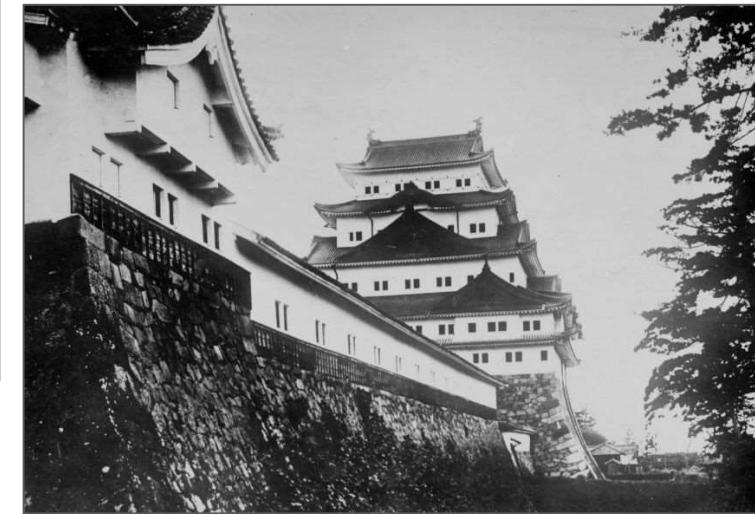
ガラス乾板写真 本丸北面 東北隅櫓（手前、焼失）、粂多門櫓（中央、濃尾地震で被害→除却）、大天守（奥）
(明治初期 名古屋城総合事務所所蔵)

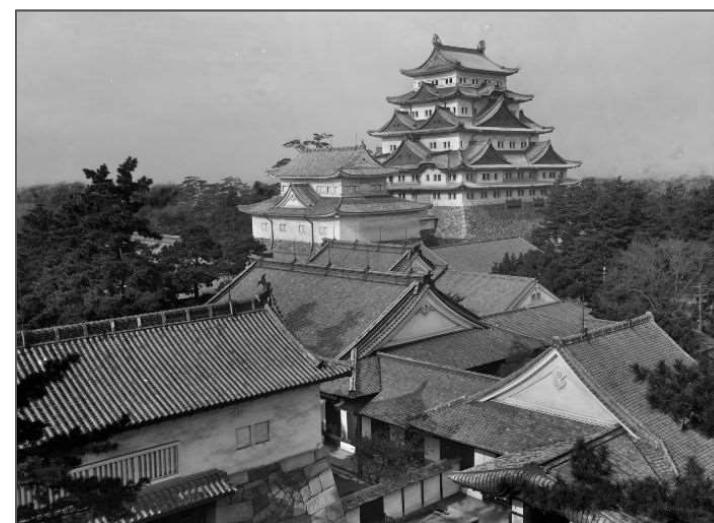
ガラス乾板写真 本丸敷地内建造物（焼失）俯瞰
本丸表一之門（左手前）、本丸御殿（中央）、大天守・小天守（奥）
(昭和初期 名古屋城総合事務所所蔵)

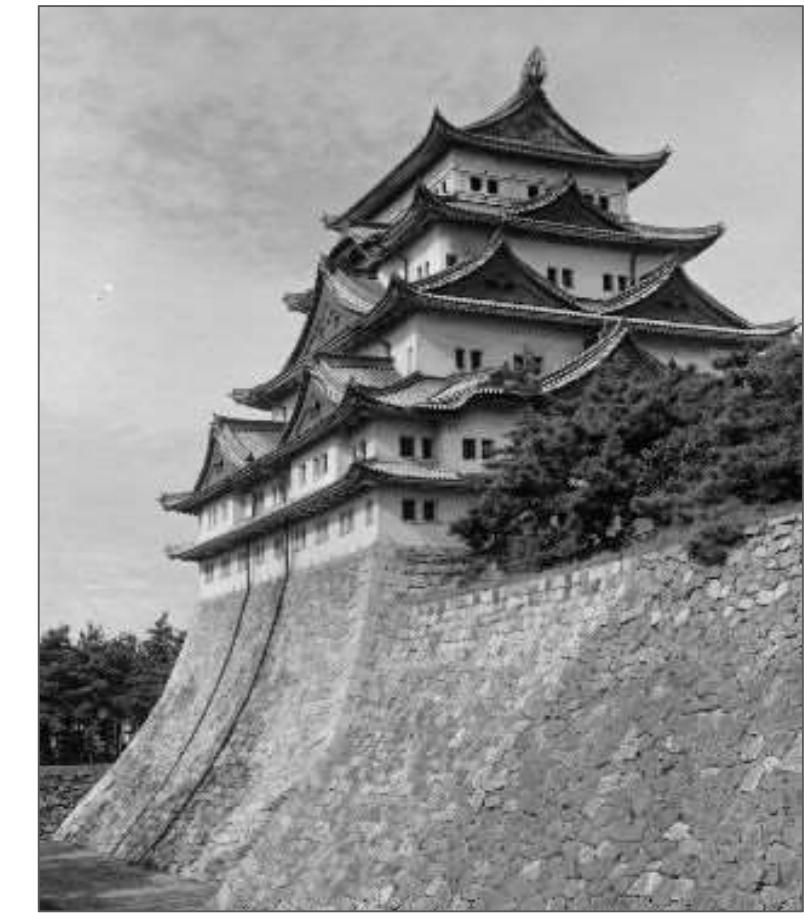
ガラス乾板写真 大天守（焼失）と天守台石垣
(昭和初期 名古屋城総合事務所所蔵)
