名古屋城における天守閣等整備事業について

令和3年11月9日  
観光文化交流局

# A 特別史跡名古屋城跡 本丸整備基本構想

## B 天守整備基本構想

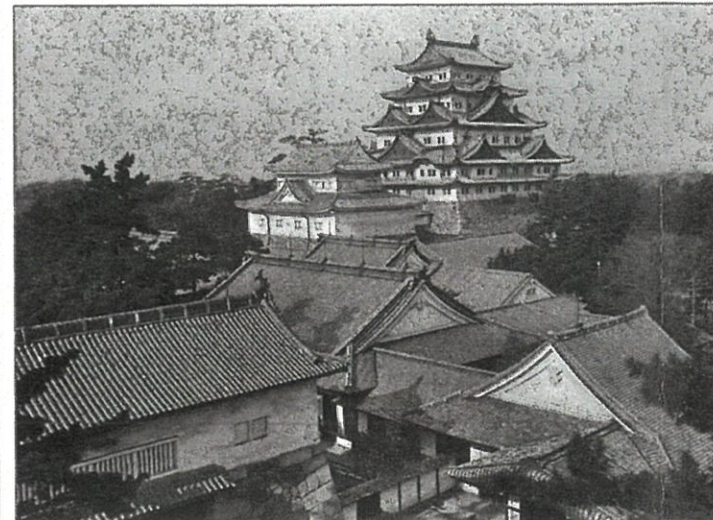
ガラス乾板写真 本丸敷地内建造物（焼失）俯瞰  
本丸表一之門（左手前）、本丸御殿（中央）、大天守・小天守（奥）  
（昭和初期 名古屋城総合事務所所蔵）

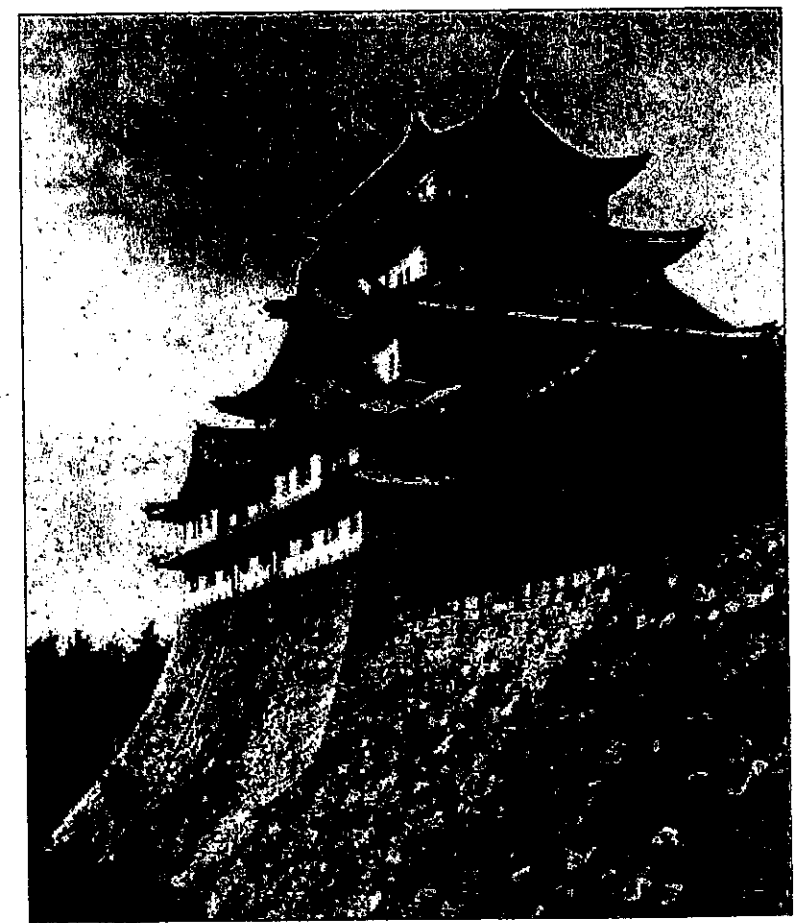
ガラス乾板写真 大天守（焼失）と天守台石垣  
(昭和初期 名古屋城総合事務所所蔵)

天守台外部石垣	焼失時の被熱による石材の劣化、北面孕み出し、現天守閣再建時の一部改変等のほか、天守台内部にケーソンを設置
穴蔵石垣	戦後、大幅に手を加えられ、一部の転用石材を除き新しい石材を用いて復元されたものであり、築石の控え長さが短いなど、強度不足により大地震時に崩壊の危険性が高い
内堀外側石垣	近代の積替えが見られるほか、被熱による石材の劣化や乱雑に積み上げられている箇所が確認できる
