特別史跡名古屋城跡全体整備検討会議 石垣部会(第33回)

日時：令和元年12月27日（金）10:00～12:00

天守台石垣カルテについて

本丸内堀石垣発掘調査について

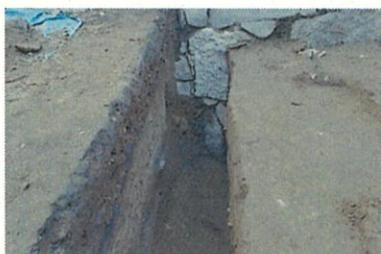
図3 東端サブトレンチ
(大正期掘り込み) (北から)

調査区東端にある近代の掘り込みをサブトレンチとし（図3）、その断面で根切を確認した。この近代の掘り込みは、大正期に縦断図（参考1）を作成した際のものと思われる。

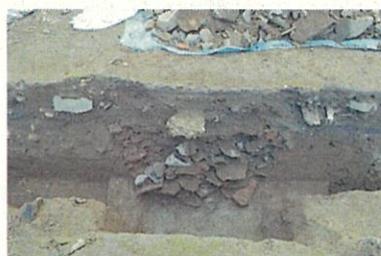
図5 攪乱土坑 (SK03) 壁面 (西から)

調査区内から戦時中に焼損したと思われる瓦や銅片、鎌、釘等が混入する土坑が4か所検出された。特に、堀の中央付近で、コンクリート塊や大型で被熱した瓦片、葵紋が入る銅板片を含む大きな土坑（SK03）（図5）が確認された。

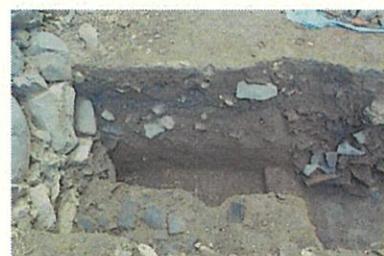
図6 東端サブトレンチ
(御深井丸側) (西から)

御深井丸側石垣（U65）の根石を確認するために1×4mの南北サブトレンチを調査区東端に設けて掘り下げた。近世の瓦だまりを除去し、さらに掘り進めたところ、根切と考えられる痕跡が平面プランで検出された（図6）。盛土は地山のレベルに近いため、築城期のものであると考えられる。

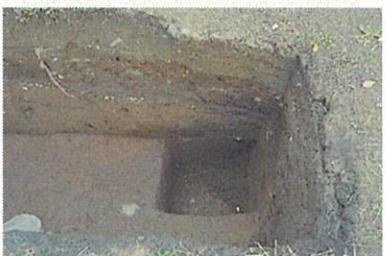
図12 北西隅サブトレンチ（南から）

堀底の堆積状況を調べるために、石垣に影響しない部分として調査区北西隅にサブトレンチを設けて掘削を行った（図12）。厚い盛土の下位で、地山と思われる砂質土を検出した。

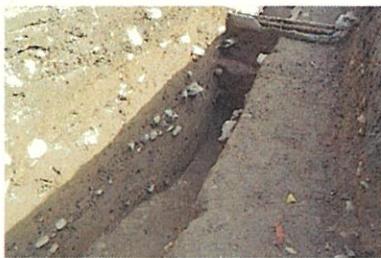
図 29 SX02 検出状況（西から）

東端から 5m 付近で、東に向かって深くなる遺構（SX02）を、旧表土面より下の盛土層上面で検出した（図29）。瓦を多く含む点で、石垣前面の SK01（図28）と似ていると思われる。

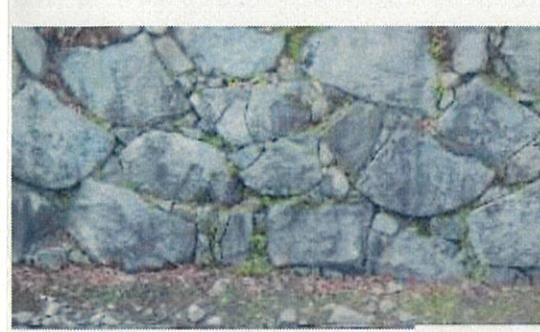
図03 U061_間詰石の状況.jpg

孕み出し部に植生が認められる。間詰石の抜け落ちが広範囲に認められる。

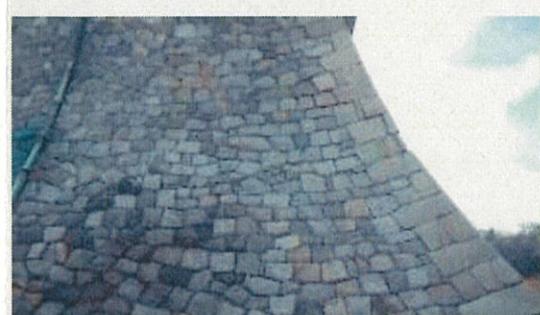
図04 U061_隅角部角石_角脇石.jpg

天端から中段下にかけて角石、角脇石の割れが認められる。

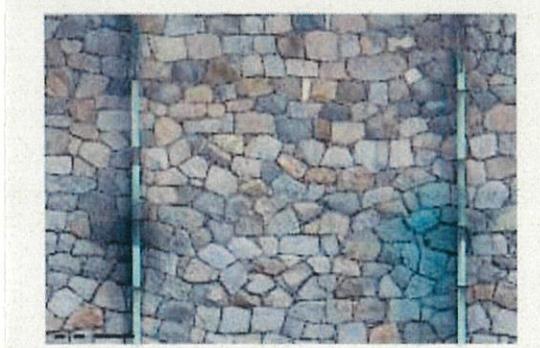
図07 U061_築石部中段_布積崩し.jpg

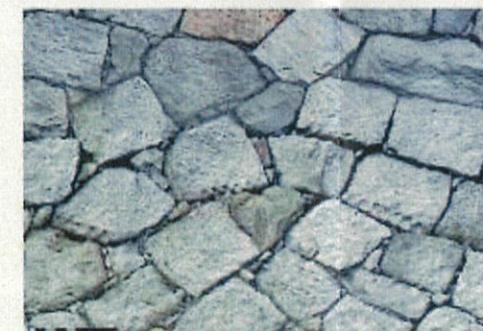
図08 U061_築石部中段_矢穴小.jpg

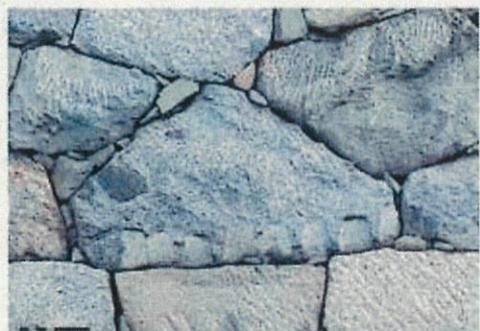
図09 U061_築石部中段_矢穴大.jpg

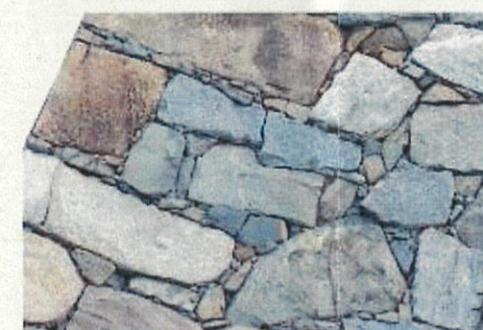
図10 U061_隅角部中段_クリコミ.jpg

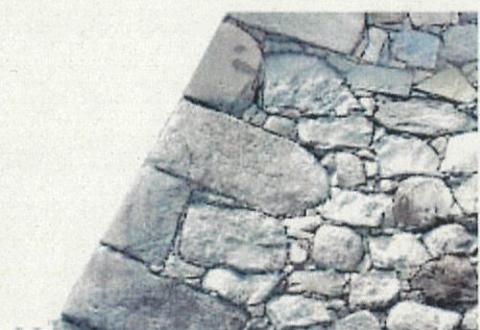
図11 U061_隅角部中段_慶長期角脇部.jpg
