特別史跡名古屋城跡全体整備検討会議(第 34 回)

特別史跡名古屋城跡
西之丸き損地点の調査と修復
(案)

2020年10月

名古屋城総合事務所

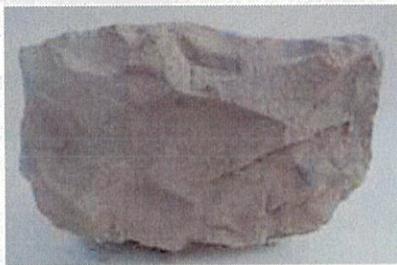
A2
(西から)

地覆石 2

A2 (北から) 地覆石 2

| 位置名称 | 原位置 | | 石材判定 | 対応石材 | 判定根拠・備考 |
|---|---|---|---|---|---|
| | 2 | | ○ | ア | 地2(I) 試掘調査 |

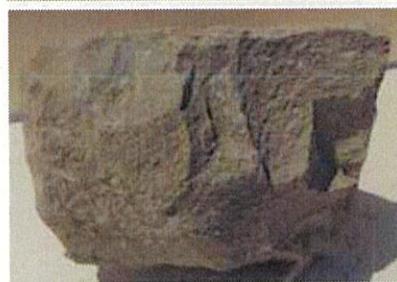
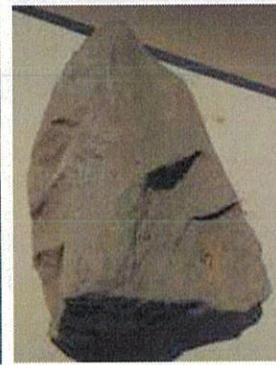
A3
(西から)

地覆石 5

A3 (北から) 地覆石 5

| 位置名称 | 原位置 | | 石材判定 | 対応石材 | 判定根拠・備考 |
|---|---|---|---|---|---|
| | 3 | | ○ | ア | 地5(I) 試掘調査 |

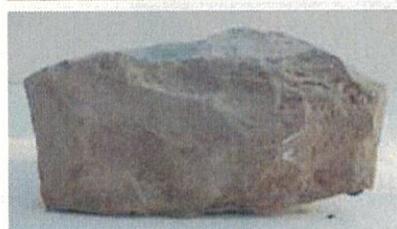
A4
(西から)

地覆石 8

A4 (北から) 地覆石 8

| 位置名称 | 原位置 | | 石材判定 | 対応石材 | 判定根拠・備考 |
|---|---|---|---|---|---|
| | 4 | | ○ | ア | 地8(I) 試掘調査 |

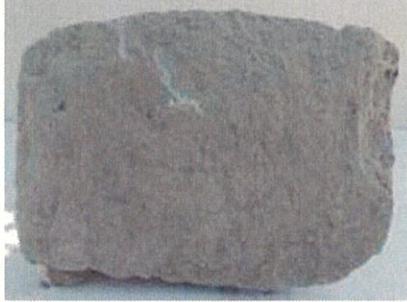
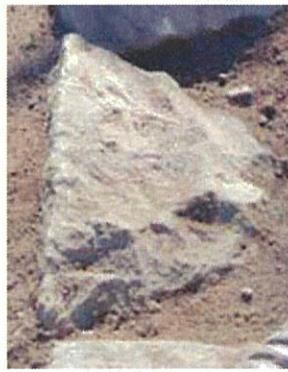
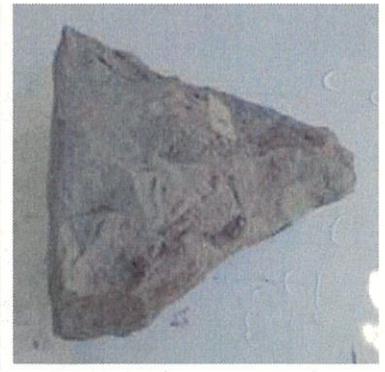
A5
(西から)

地覆石 3

A5 (北から)

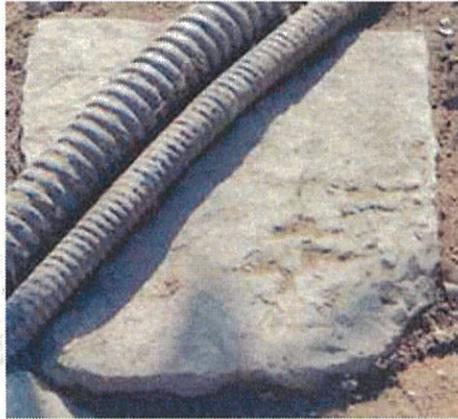
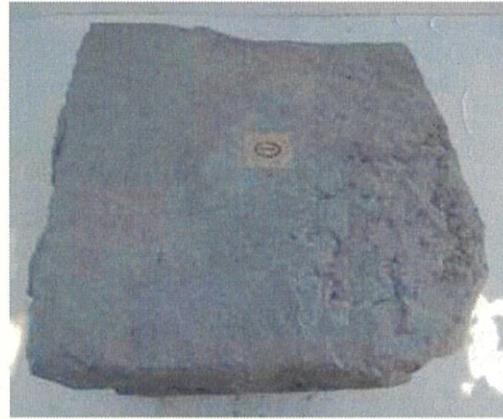
B0 (北から)

礎石 1

| 位置名称 | 原位置 | | 石材判定 | 対応石材 | 判定根拠・備考 |
|---|---|---|---|---|---|
| B | 0 | ○ | ア | 礎1(I) | 試掘調査・硬化面 |

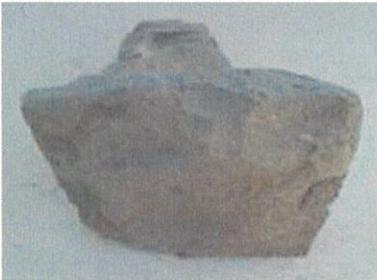
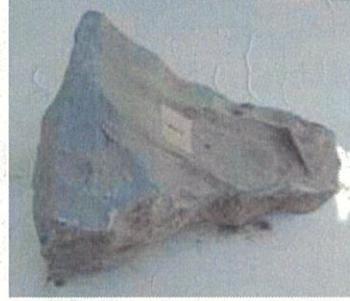
B1 (北から)

地覆石 1

| 位置名称 | 原位置 | | 石材判定 | 対応石材 | 判定根拠・備考 |
|---|---|---|---|---|---|
| | 1 | ○ | ア | 地1(I) | 試掘調査 |

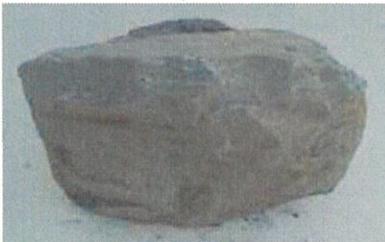
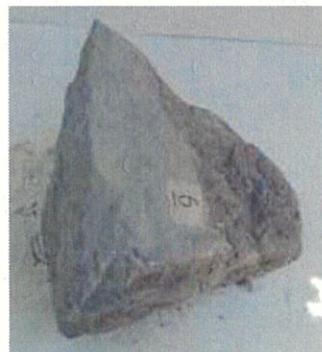
B2
(西から)

地覆石 6

B2 (北から)

| 位置名称 | 原位置 | | 石材判定 | 対応石材 | 判定根拠・備考 |
|---|---|---|---|---|---|
| | 2 | ○ | ア | 地6(I) | 試掘調査 |

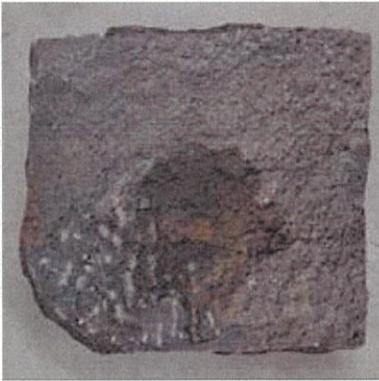
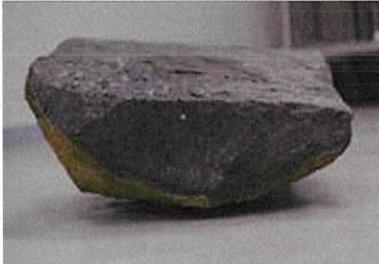
礎石①(Ⅰ群)

寸法
縦 41×横 43×厚さ 20 (cm)
重量 62.9kg
対応位置 B0 (判定ア)
備考 試掘調査

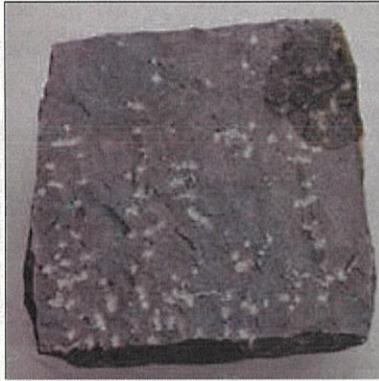
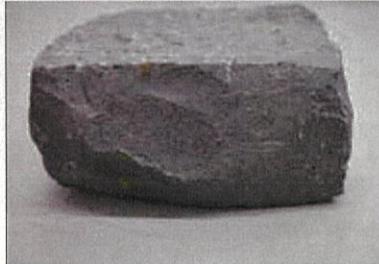
礎石②(Ⅱ群)

寸法
縦 35×横 35×厚さ 18 (cm)
重量 52.7kg
対応位置 H0 (判定ア)

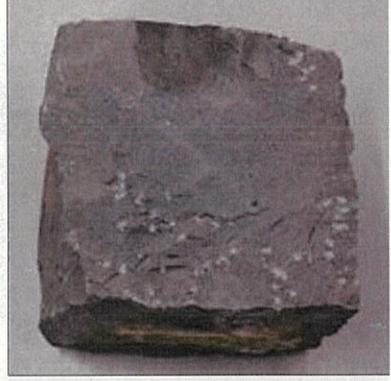
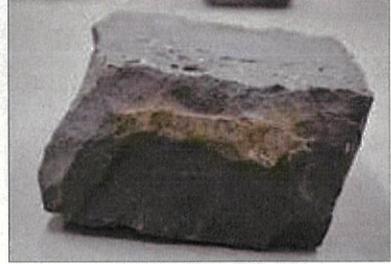
礎石③(Ⅲ群)

寸法
縦 32×横 38×厚さ 21 (cm)
重量 43.5kg
対応位置 L0 (判定ア)

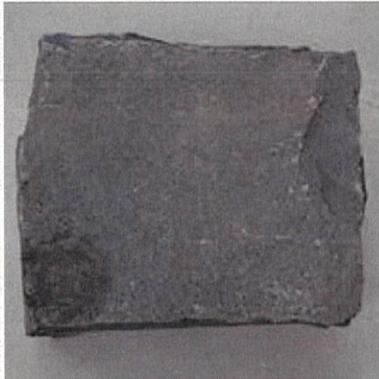
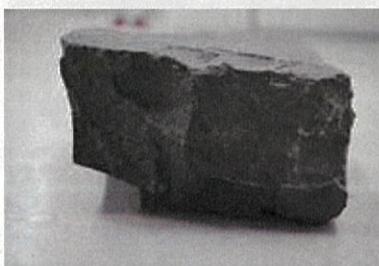
礎石④(Ⅲ群)

寸法
縦 32×横 38×厚さ 18 (cm)
重量 61.7kg
対応位置 M0 (判定ア)

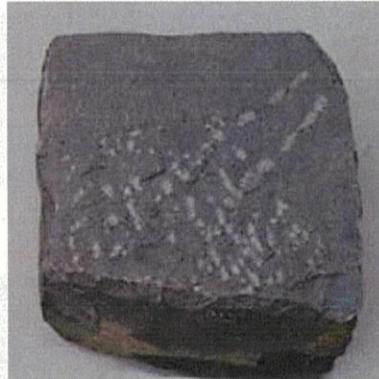
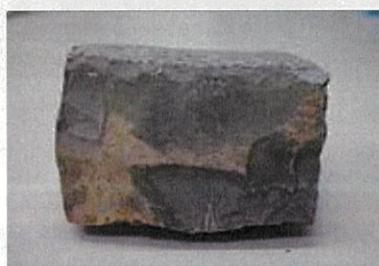
礎石⑤(Ⅲ群)

寸法
縦 38×横 39×厚さ 23 (cm)
重量 80.7kg
対応位置 N0 (判定ア)

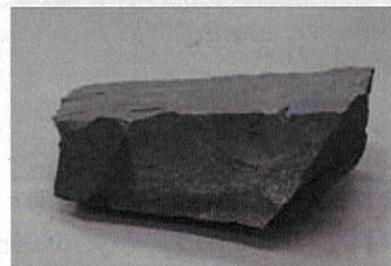
礎石⑥(Ⅲ群)

※ 礎石6は、上面に加工痕が認められるが、他の礎石に比べ厚みがなく小さい。元々礎石の一部であった可能性が考えられるが、剥離面の風化は進んでおり最近割られたものではない。き損以前に抜き取られた礎石の一部である可能性が考えられる。礎石9は、他の礎石とは異なり加工痕がなく、丸みを帯びた形状をしており、礎石としては不適當であると考えられる。

寸法
縦 30×横 34×厚さ 10 (cm)
重量 12.6kg
対応位置 なし
備考 礎石として不適當

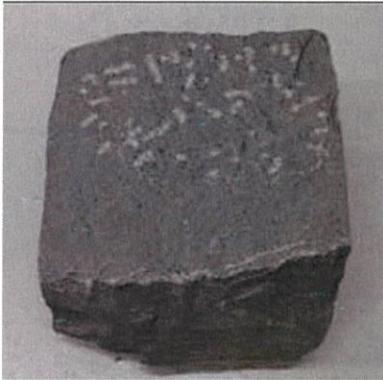
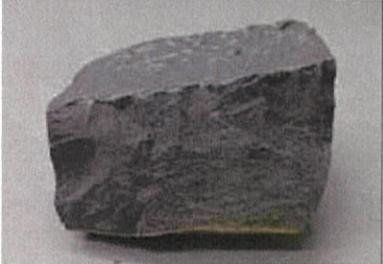
礎石⑦(Ⅲ群)

縦 30×横 34×厚さ 24 (cm)

対応位置 00 (判定ア)

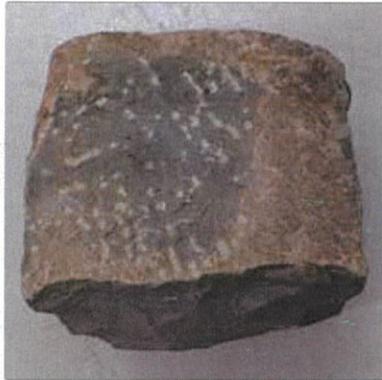
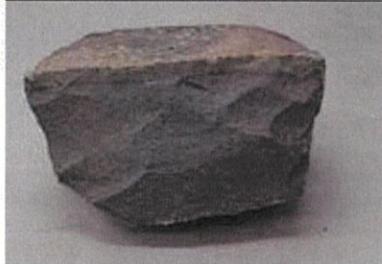
礎石⑧(Ⅲ群)

縦 32×横 40×厚さ 23 (cm)

対応位置 P0 (判定ア)

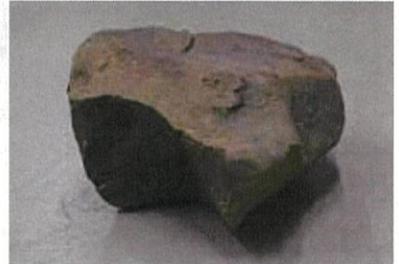
礎石⑨(Ⅲ群)

縦 27.5×横 34×厚さ 11.5 (cm)

備考 礎石として不適當

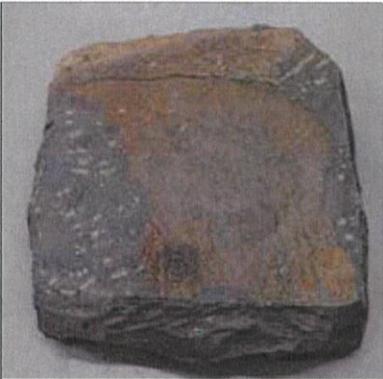
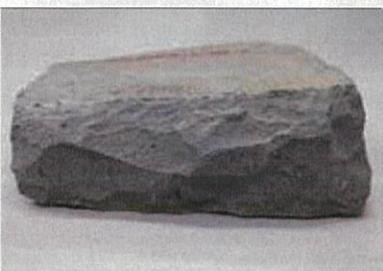
礎石⑩(V群)

縦 42×横 46×厚さ 19 (cm)

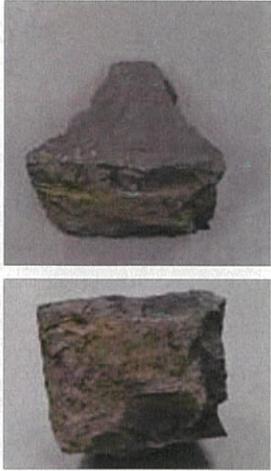
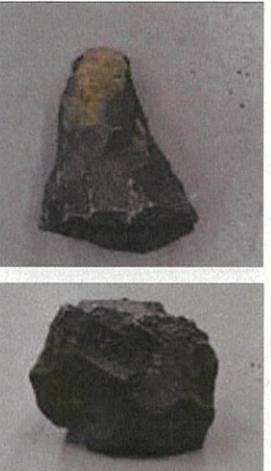
| <p>地覆石 11 (Ⅲ群)</p> <p>寸法 小口幅 25× 高さ 31 × 控え長 34 (cm)</p> <p>重量 23.7kg</p> <p>対応位置 L4 (判定ウ)</p> <p>備考 朱書き有</p> | <p>地覆石 12 (Ⅲ群)</p> <p>寸法 小口幅 22× 高さ 28 × 控え長 31 (cm)</p> <p>重量 23.3kg</p> <p>対応位置 H4 (判定ア)</p> | <p>地覆石 13 (Ⅲ群)</p> <p>寸法 小口幅 23× 高さ 34 × 控え長 31 (cm)</p> <p>重量 23.1kg</p> <p>対応位置 G5 (判定ウ)</p> <p>備考 朱書き有</p> | <p>地覆石 14 (Ⅲ群)</p> <p>寸法 小口幅 17× 高さ 24 × 控え長 30 (cm)</p> <p>重量 13.9kg</p> <p>対応位置 K3 (判定イ)</p> |

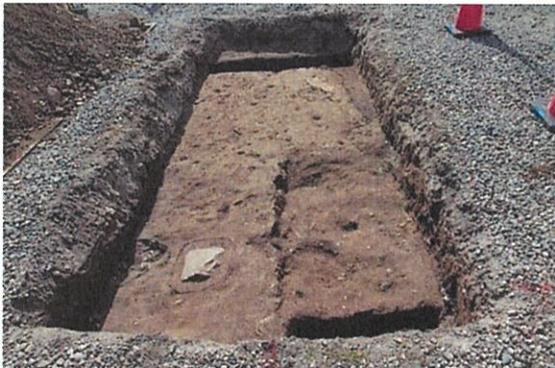
(写真1)T-3 北から

| トレンチ番号 | 設定目的 | 調査結果 |
|---|---|--|
| 3 | 二之丸御殿関連遺構の確認 | 地表下30cmで近世の遺構面を確認した。トレンチの北側で上面が平坦な30cm×30cmで厚さ10cmほどの礎石と思われる石を検出した(写真1)。1個体のみを検出であるため御殿のどの箇所にあたるかは不明である。 |

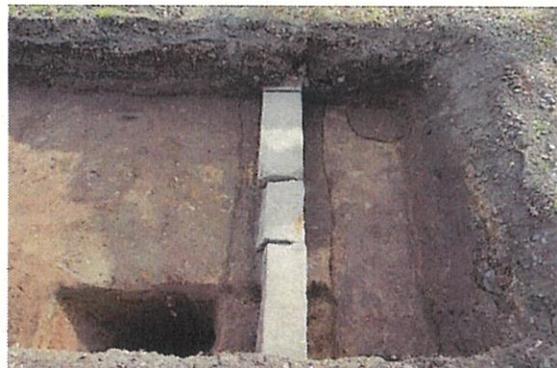
(写真2)T-4 西から

| トレンチ番号 | 設定目的 | 調査結果 |
|---|---|--|
| 4 | 二之丸御殿関連遺構の確認 | 地表下30cmで近世の生活面を検出した。またその上面で近代の陸軍の兵舎に伴う遺構と考えられる15cm×15cmで長さ60cmの花崗岩製の角柱4個体がトレンチ北側で東西に並んでいる状態で検出された(写真2)。 |

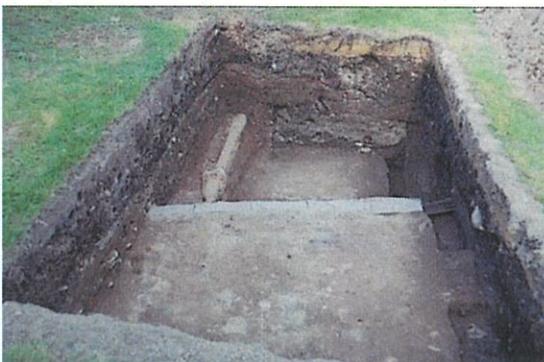
(写真3)T-7 西から

| トレンチ番号 | 設定目的 | 調査結果 |
|---|---|---|
| 7 | 二之丸御殿関連遺構の確認 | 地表下約1.8mまで瓦、レンガ、タイルなど近代以降の遺物が出土する何層かの整地層で占められた。地表下70cmで硬化面を形成しており、南北に延びる常滑焼の角形半径土管(以下、半径管と呼称)6本が約2.3mに渡って検出された(長さ48cm×幅12cm~15cm深さ4.5cm)。半径管には鉄平石の石蓋(長さ46cm×幅18cm厚さ3cm)がされていた。さらに地表下約1.2mで東西方向に水道管と思われる鑄鉄管(径15cm)と上に延びる引き込み管(径5cm)の一部を検出した。層位から陸軍に関わるものと思われる。近世の遺構面は確認できず、近代の整地層の下の層からは中世遺物(山茶碗)を包含する層を確認した(写真3)。 |

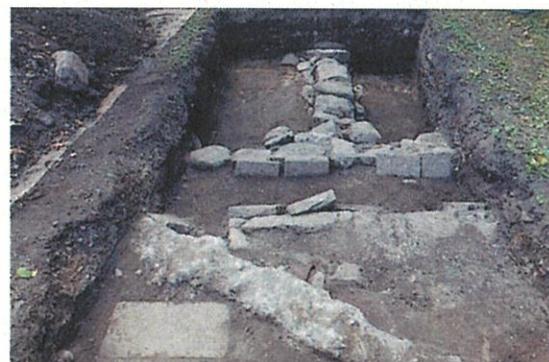
(写真4)T-10 北から

| トレンチ番号 | 設定目的 | 調査結果 |
|---|---|---|
| 10 | 二之丸南西隅の遺構の確認 | 東西に延びる溝が検出された。溝は加工された花崗岩製蓋を持ち、壁面は2段~3段の花崗岩製切り石、底部は三和土である。蓋石は大半が割れていた。溝内は深さ80cmほどの堆積土がみられる。上層に現代遺物を含むが、底部では現代遺物はみられないため、近代以降のものと考えられる。なお三和土の下には平瓦敷かれており、溝底にあたる瓦の表面を見ると流水による削痕がみられ、三和土底の溝に先行して瓦を底とする溝があったことがわかる。この溝に切られる状態で南北に延びる暗渠を検出した。暗渠は側面が砂岩質の自然礫と切り石で底部は石等は見られない。幅約40cm、深さ約40cm、両壁の石は内側に平面を向けている。蓋は人頭大の自然石または切り石(50×50cm、厚さ10cm)からなる。棧瓦等を包含した廃棄土坑を切っており近世以降と考えられる。(写真4) |
