特別史跡名古屋城跡全体整備検討会議 天守閣部会(第23回)

現天守閣解体申請に対する文化庁からの指摘事項への対応について

名古屋城跡の現状変更申請（天守閣解体）に係る文化庁からの指摘事項（令和元年（2019年）9月）

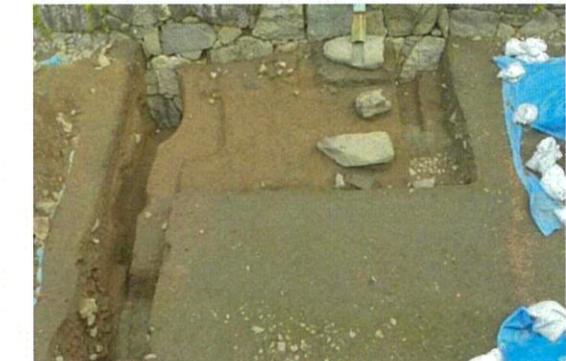
写真1 R区完掘状況

- ・調査区東端サブトレンチ内やや北よりの位置で廃棄土坑を確認した（写真2）。焼けた瓦や銅片のほか、コンクリート塊も検出したため、現天守再建時に攪乱をうけたものと考えられる。
- ・大天守側で東西2箇所（写真3・4）、御深井丸側で1箇所（写真5）、根切と考えられる痕跡を確認した。
- ・根切の状況は砂質の地山の上に砂がちの盛土をし、盛土と地山を切って根石を据えていると考えられる。

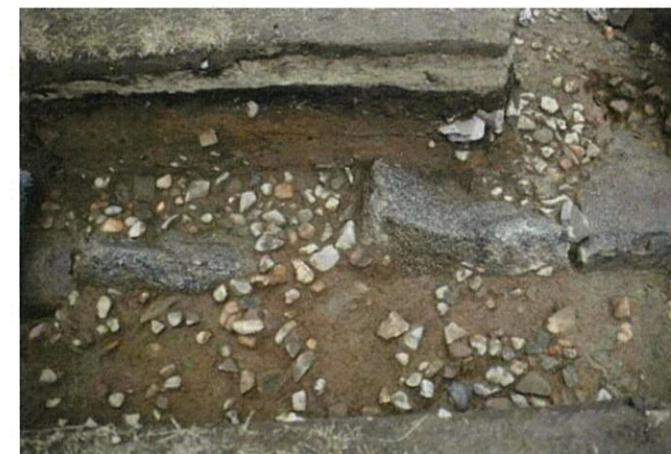
写真10 Y区石列検出状況

石材4個からなる石列を検出した。一番西側の石材は、列としては延長上にあるものの、南側の面が揃わないので、同一石列の一部とは決めかねる。この石材から御深井丸側石垣までは1m程あり、同じ高さでは大型の石材は見られないため、御深井丸側石垣には接していないと判断される。

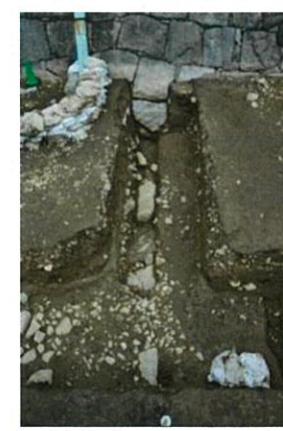
写真11 Z区石列検出状況

4石からなる石列を検出した。東側の3石は、南北トレンチ内の石材より5~10cmほど低い位置で検出された。

大天守台西壁から約1.5mのところで途切れている。

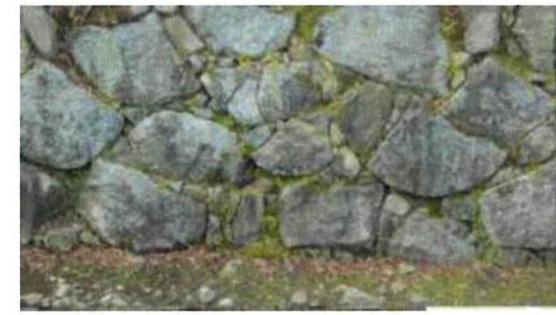
図03 U061_間詰石の状況.jpg

孕み出し部に植生が認められる。間詰石の抜け落ちが広範囲に認められる。

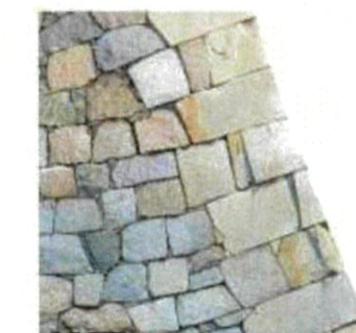
図12 U061_隅角部中段_角石割れ.jpg

天端から中段下にかけて角石、角脇石の割れが認められる。

- ・被熱劣化等による築石表面のひび割れについて、特別史跡である他城郭で採用されている実績・先例に基づいた修復方法（無機系セメントモルタルによる補修）を前提とするが、より優れた材料の採用など引き続き検討を進め、石垣保存のために必要な対策を仮設物設置前に実施する。
- ・外観総合調査の成果を踏まえ、令和3年夏頃を目途に石垣保存方針を策定し、方針に基づき石垣の補修を行う。

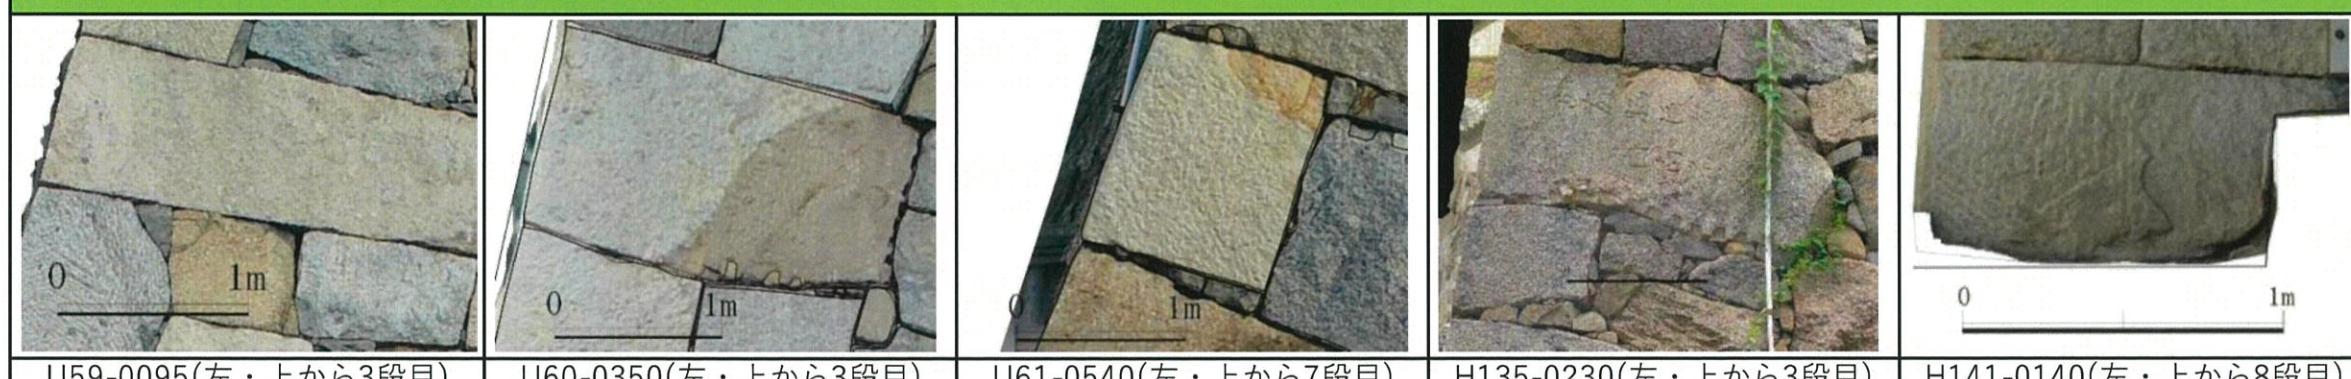
B : 損傷が比較的軽微(潜在亀裂・密着亀裂程度)な状態

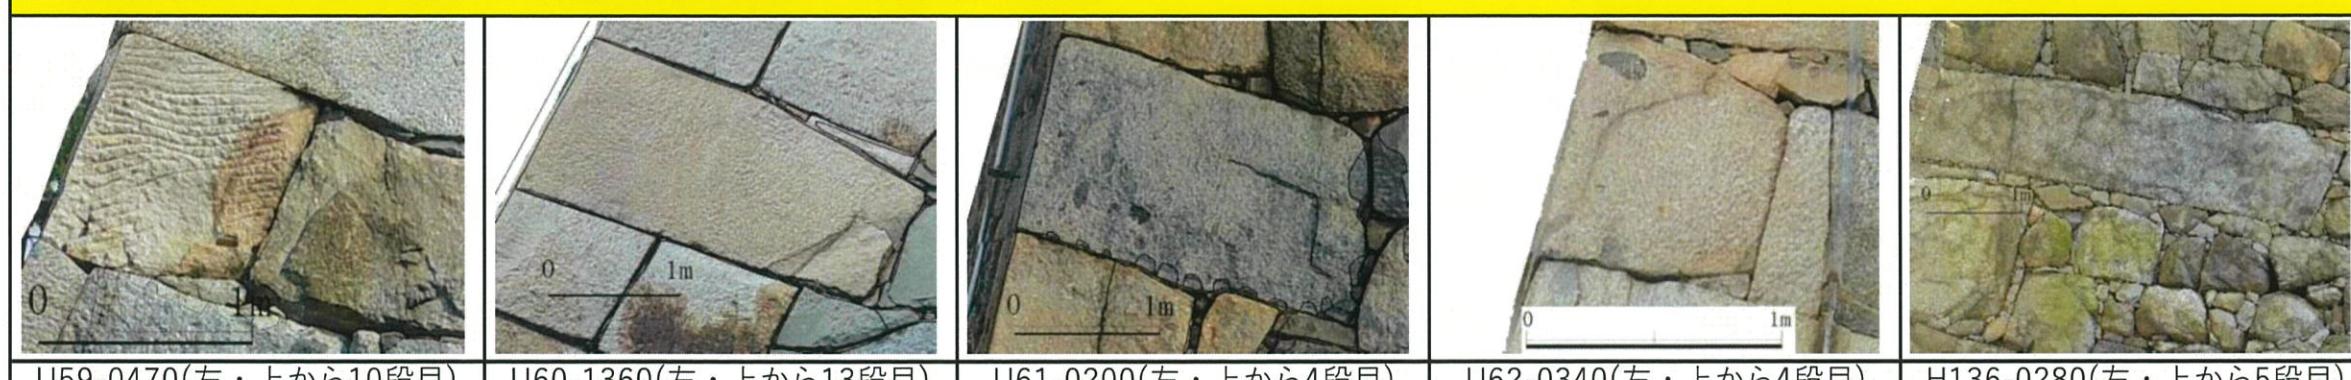
C : 損傷が見られる(開口亀裂)が、剥落の可能性は低いと判断される状態

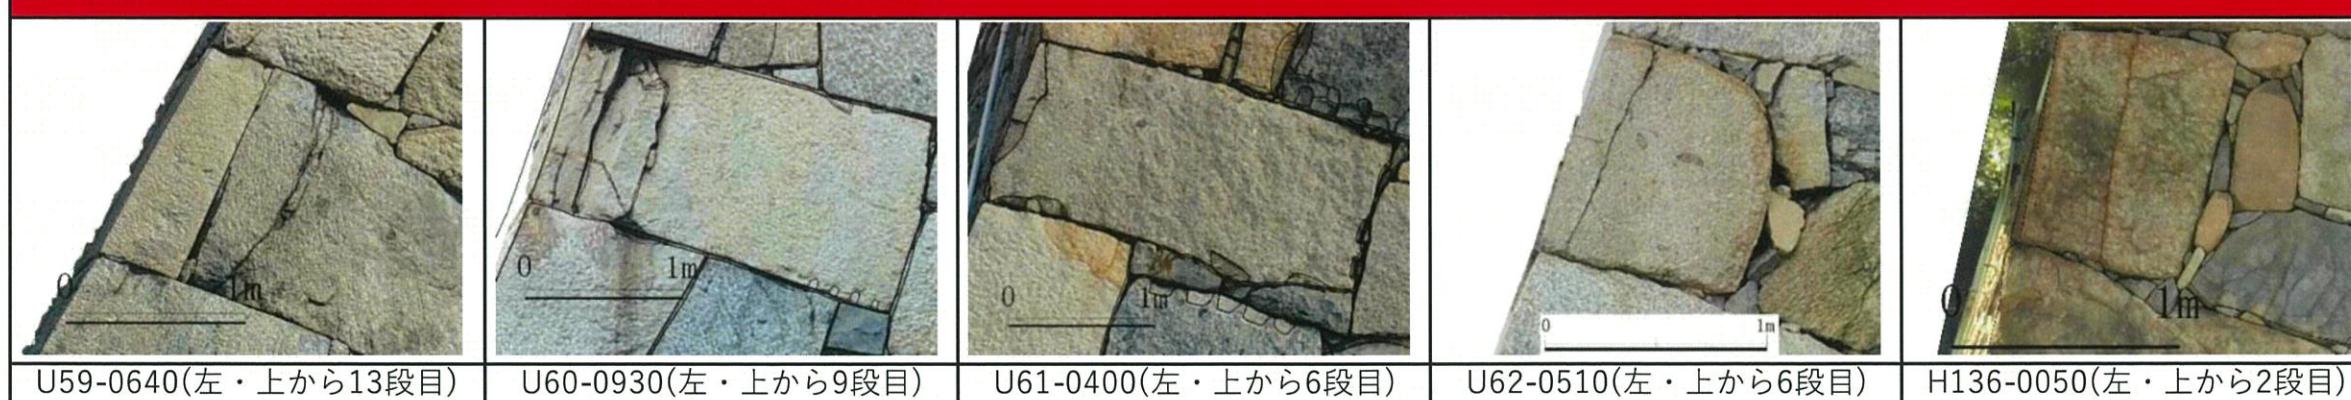
D : 亀裂が貫通し、分離した石片が剥落する可能性がある状態

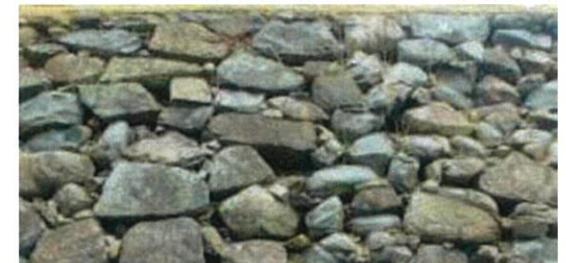
図03 U065_間詰め石の抜け落ち1.jpg

石垣面全体で石材の割れ・表面劣化、間詰石の抜け落ちが多いが、U64と接続する右側部分は一部積み直し（落とし積）が施されており、その部分は割れ・表面劣化、間詰石の抜け落ちが少ない。

- ・令和3年度に御深井丸側内堀石垣の安定性を確認するレーダー探査を行う。
- ・鶴の首、不明門北土橋周辺の石垣及び地盤面についても安定性の確認を行う。
- ・調査成果を石垣保存方針に反映し、天守台石垣と同じ築石の表面劣化の補修、間詰石の補充のほか、石垣保存のために必要な対策を実施する。

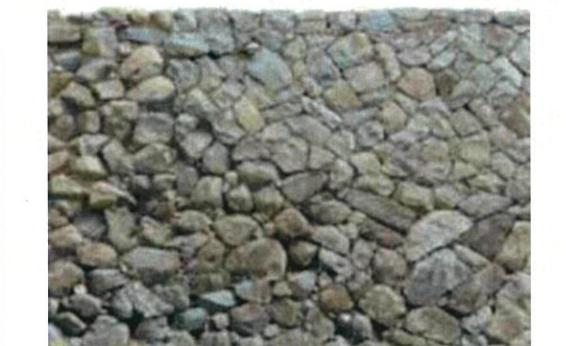
図04 U065_間詰め石の抜け落ちと築石の割れ1.jpg

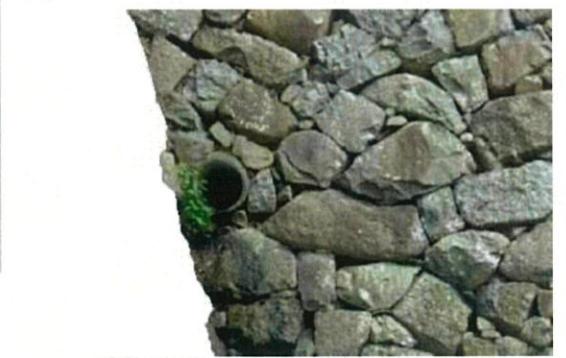
図06 U065_築石の割れ・表面劣化1.jpg

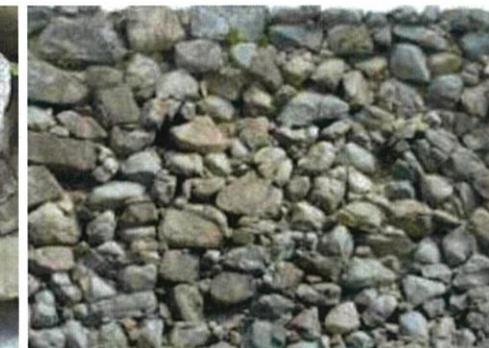
図09 U065_築石の割れ.jpg

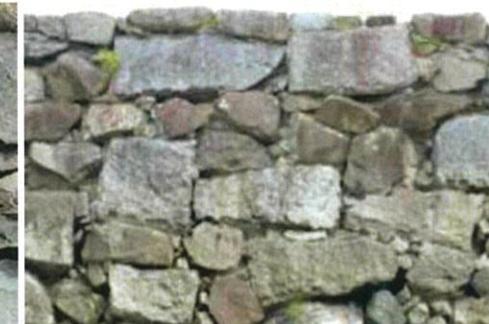
図11 U065_植生.jpg

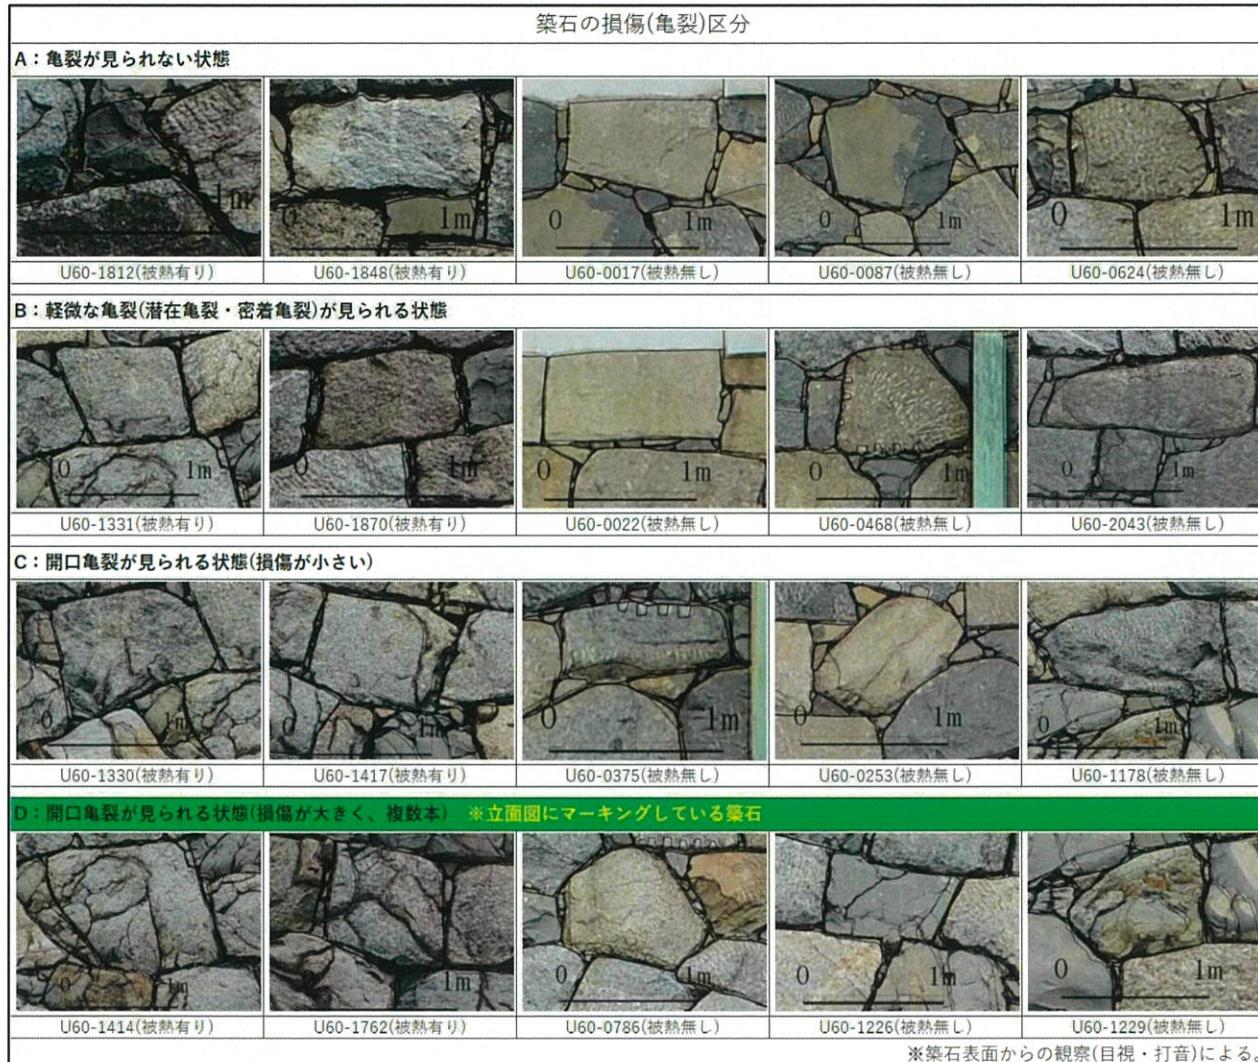
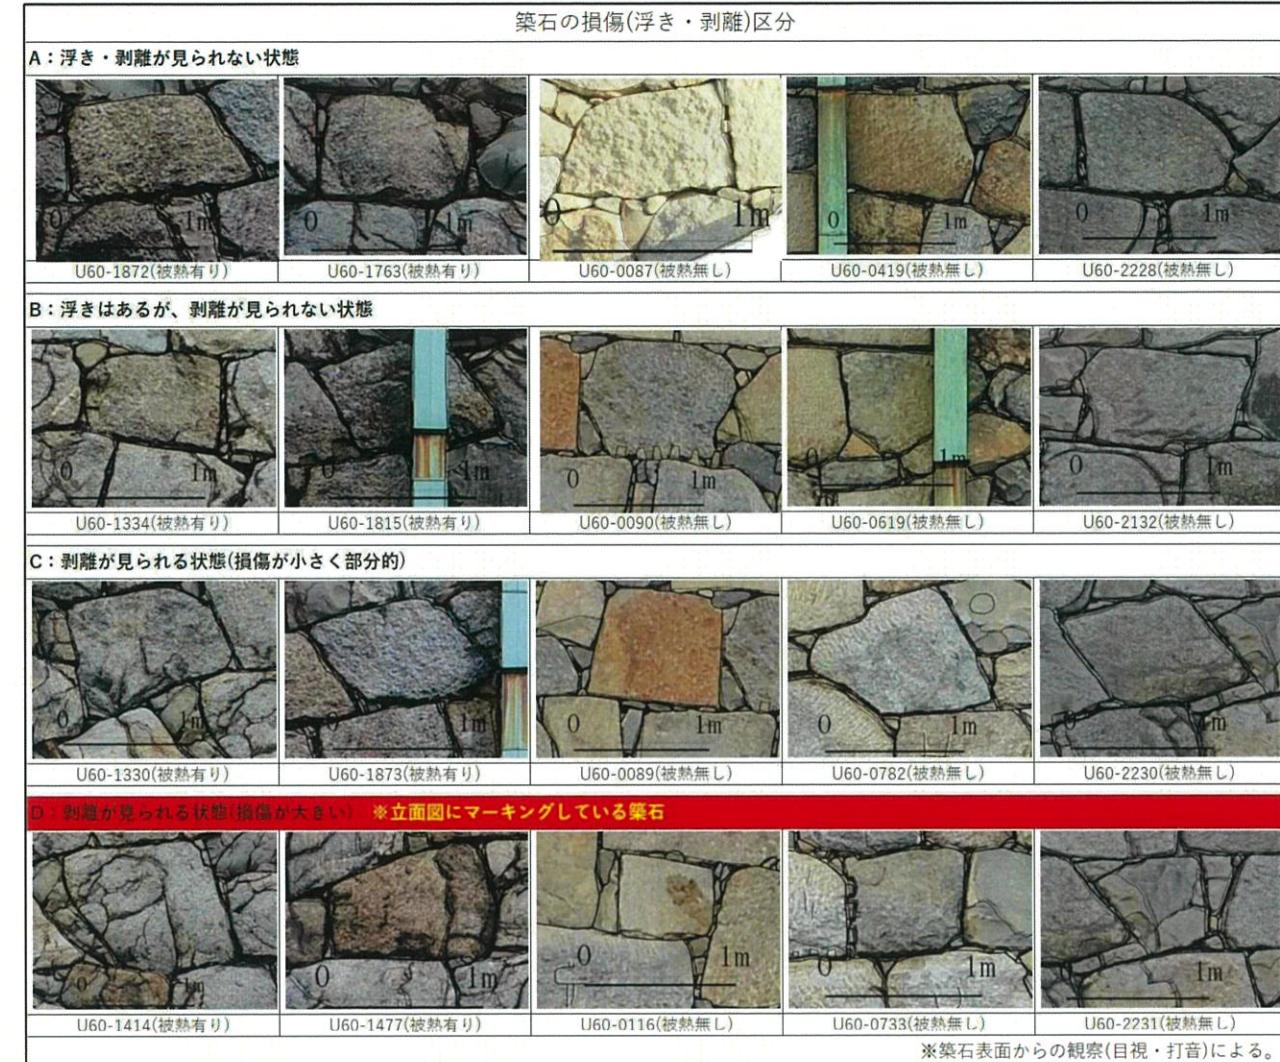
■名古屋城天守台周辺石垣 築石の損傷状況

- ・外観総合調査の見直しを進め、各面の現況について分析を行った。
- ・御深井丸側内堀石垣では、間詰石の抜け落ち、石材の表面剥離などの劣化が認められる。また、濃尾震災後に積み直された部分を始めとして、近現代の積み直しが想定される地点では、積み方が粗雑な部分も多い。
- ・事例として、御深井丸側内堀石垣U65の外観総合調査票の見直し状況、破損状況を示す。被熱範囲と重なる様に、損傷が目立つ石材が確認される。

- ・御深井丸側内堀石垣における外観総合調査の結果から、仮設物設置前の保全対策が必要と認識している。
- ・天守台石垣と同じ築石の表面劣化の補修及び間詰石の補充について、石垣保存のために必要な対策を仮設物設置前に実施する。
