特別史跡名古屋城跡全体整備検討会議 石垣・埋蔵文化財部会(第43回)

日時：令和3年7月14日（水）10:00～12:00

議事（1）本丸搦手馬出石垣修復について 本日の検討内容

## 穴蔵石垣の調査成果について

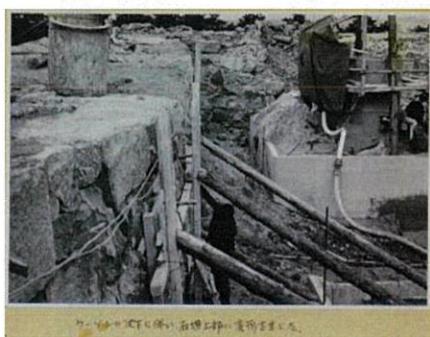
ケーソンの沈下に伴い石垣が内側に  
変形している

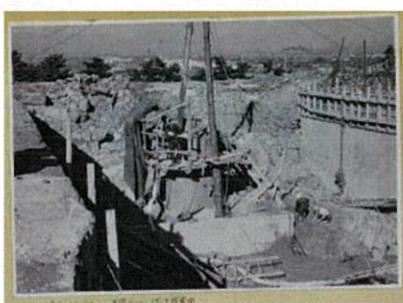
大天守北面の穴藏石垣の大半  
がはずされている

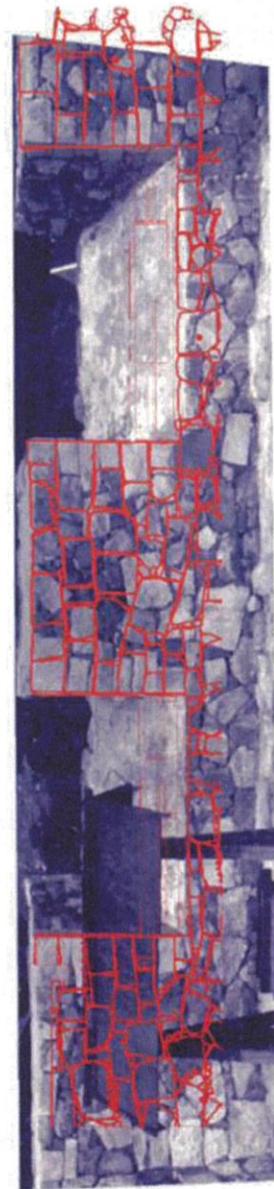
④積替工事後\_名古屋城天守閣跡石垣積替工事写真帳\_033 (1956年)

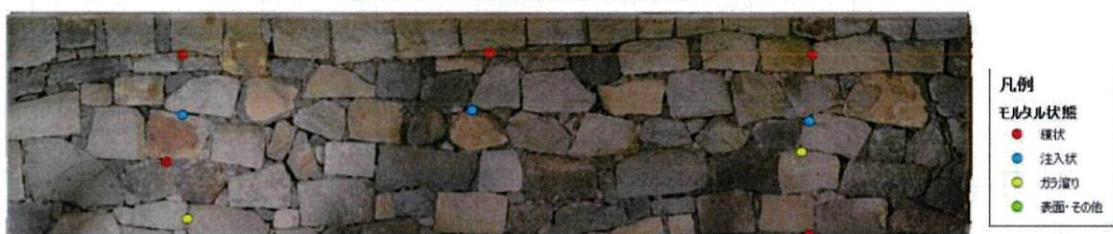
図17 穴蔵石垣ビデオスコープ調査成果

図サンプルとしてBA05のものを示した

穴蔵石垣では合計414箇所についてビデオスコープによる調査を行った。穴蔵石垣は戦後の積み替え工事や現天守閣再建時に石垣が積直されている。特に現天守閣再建時にはケーソンを埋設に伴い、ほとんどの石垣で積み直しが行われていると考えられる。
