特別史跡名古屋城跡全体整備検討会議 石垣・埋蔵文化財部会(第 68 回)

日時：令和 7 年 11 月 1 日 (土) 11:00～15:30

天守台及び周辺石垣の保存対策について

特別史跡名古屋城跡内の石垣保存方針策定について

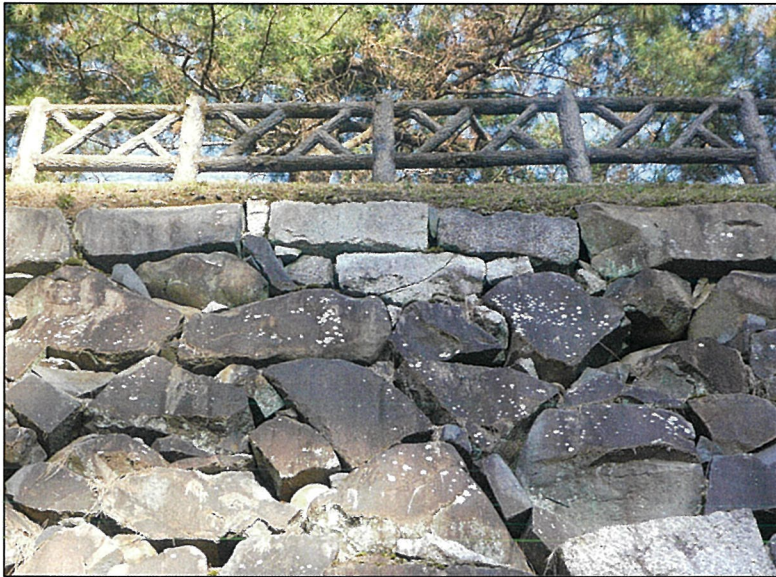
No.: 1  
石垣名称 本丸地区 037H  
内容 石材の割れ

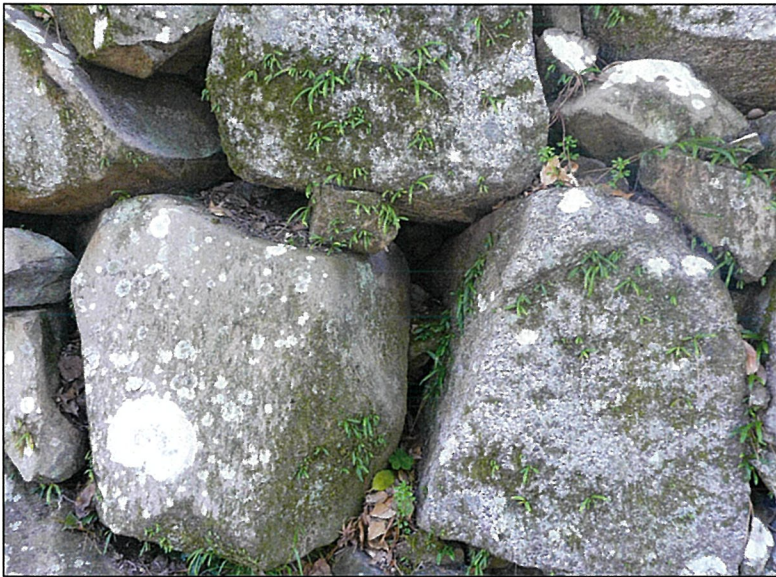
No.: 2  
石垣名称 本丸地区 037H  
内容 間詰の抜け

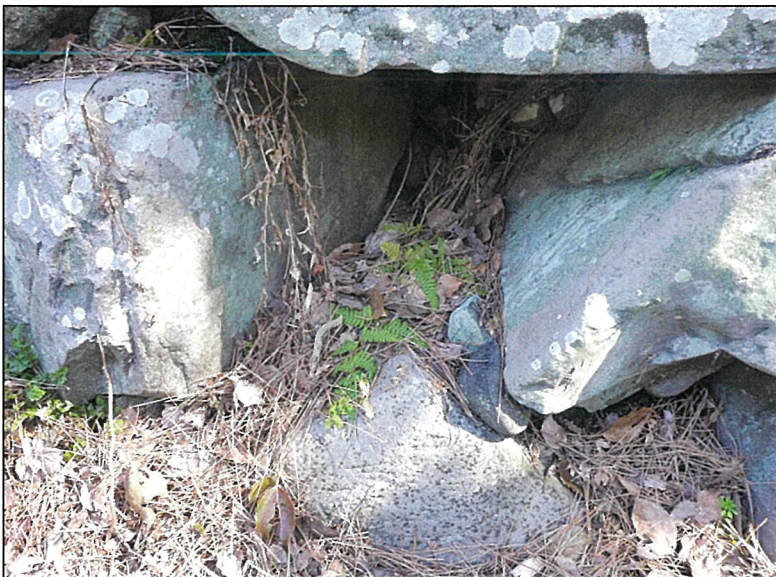
No.: 3  
石垣名称 本丸地区 037H  
内容 間詰の抜け

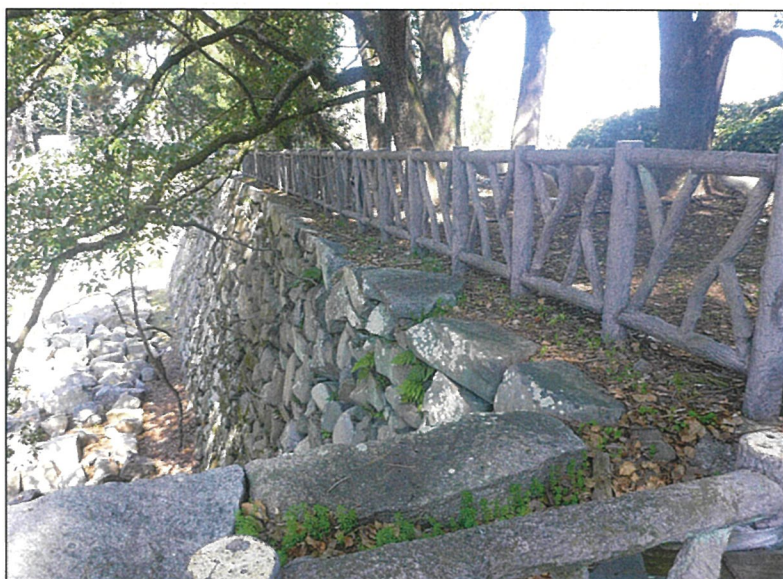
No.: 5  
石垣名称 本丸地区 037H  
測点: 天端部の状況

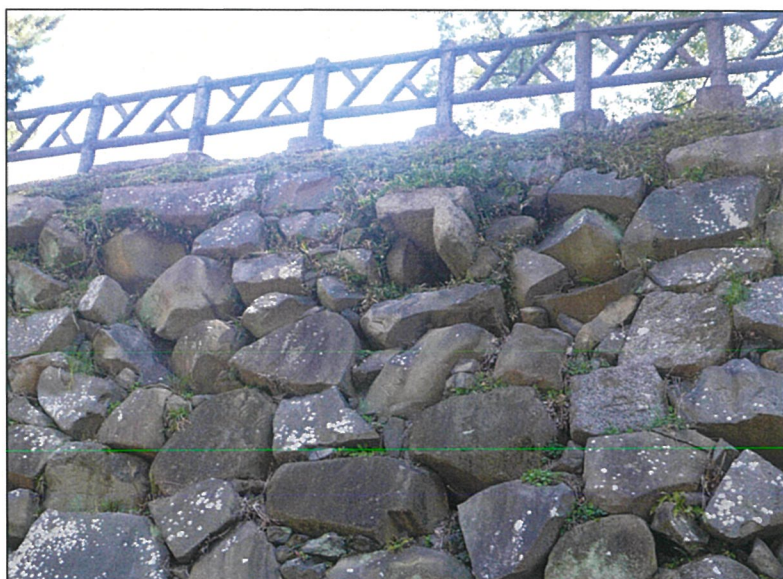
No.: 6  
石垣名称 本丸地区 037H  
測点: 排水口(飛出し)

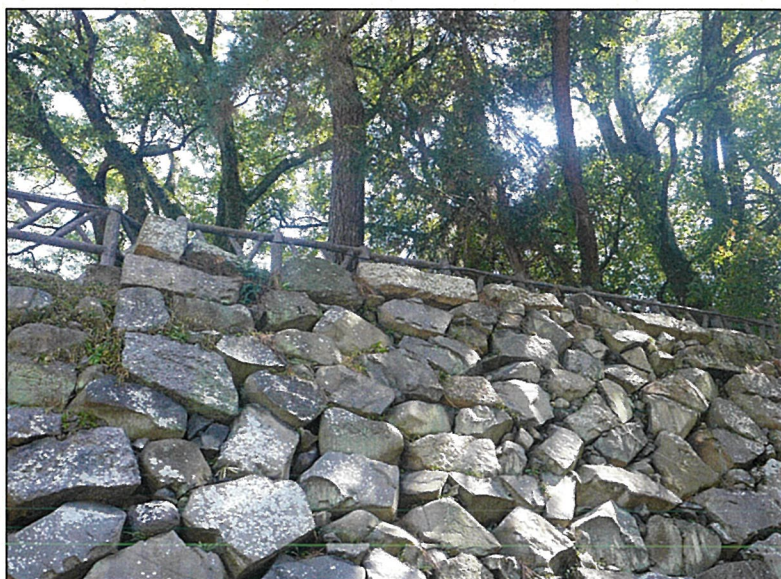
No.: 7  
石垣名称 本丸地区 037H  
測点: 天端石の積替え

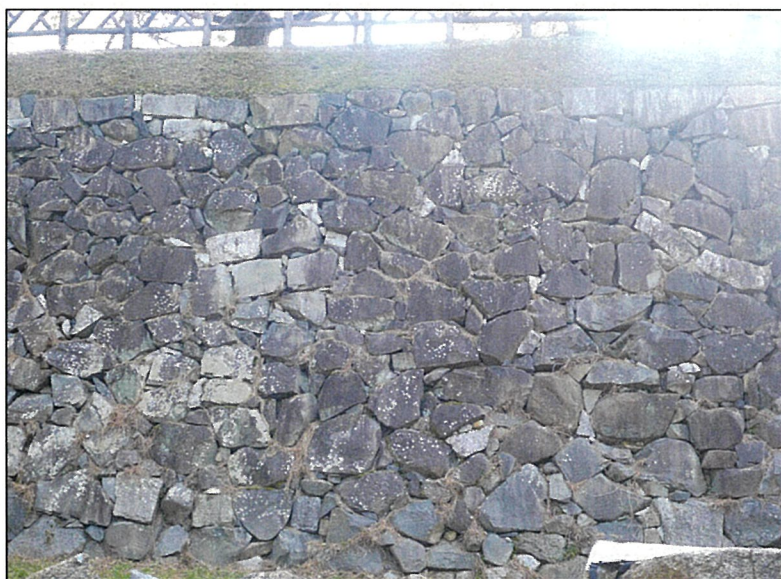
No.: 8  
石垣名称 本丸地区 037H  
測点: 平成4～5年度解体  
修理箇所

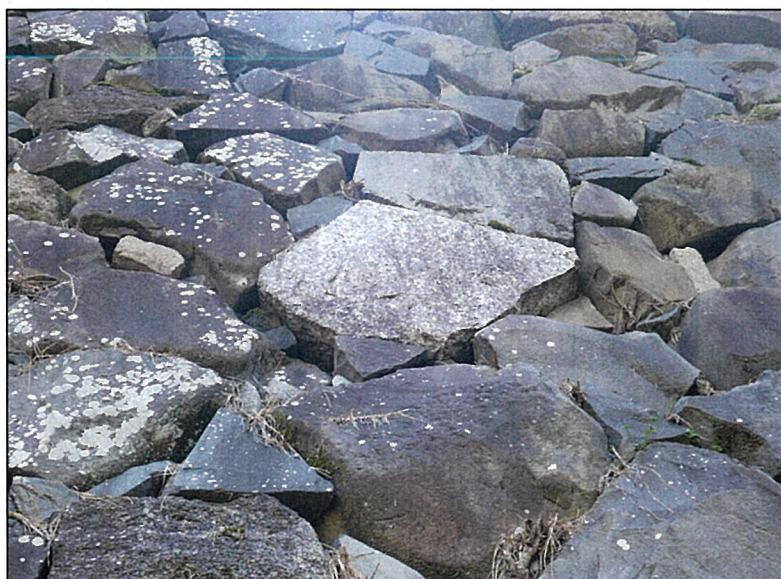
No.: 9  
石垣名称 本丸地区 037H  
測点: 平成4～5年度解体  
修理新補材
